PROJETO DE RESTAURAÇÃO

RETÁBULO-MOR E ALTAR-MOR
CAPELA DE NOSSO SENHOR DO BONFIM
MONTES CLAROS / MG

PROPOSTA DE RESTAURAÇÃO

Identificação do bem e proposta
de restauração artística

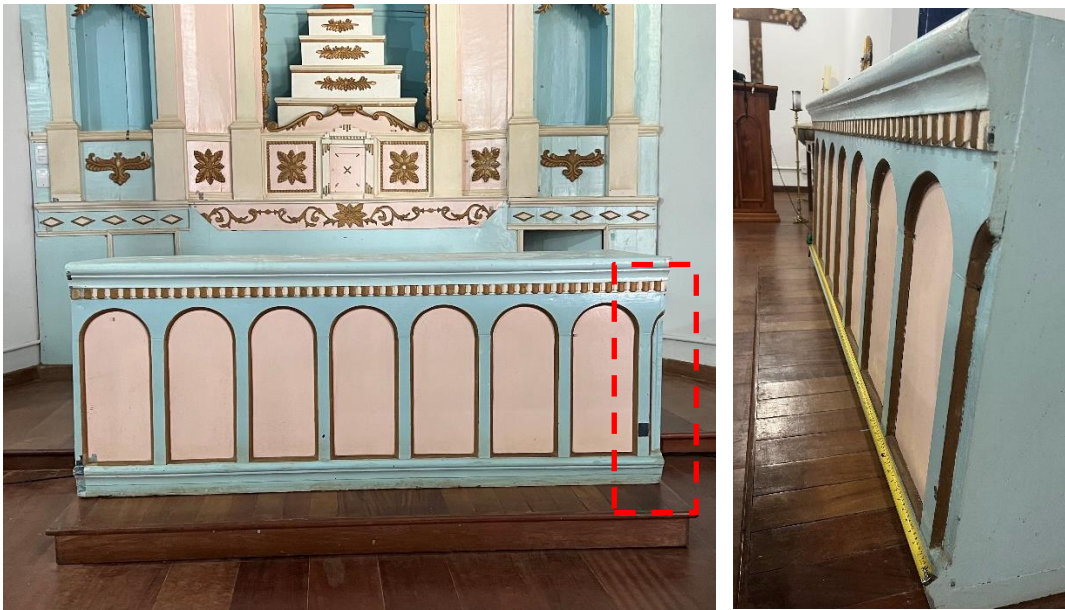
No entanto, há indícios que sugerem que a mesa do altar foi adicionada posteriormente. Isso pode ser observado ao comparar a largura da mesa atual com o espaço delimitado no retábulo para a inserção da mesa original. Além disso, sinais de corte na peça indicam uma possível "amputação" da mesa do altar atual, especialmente visível em sua lateral direita, onde a decoração é interrompida. Esses elementos sugerem que a mesa do altar pode não fazer parte da configuração original do retábulo, mas sim ter sido adicionada em uma fase posterior, possivelmente para atender a necessidades práticas ou estéticas diferentes das originais.

Figuras 36 e 37: Mesa do retábulo-mor, com detalhe do trecho amputado.

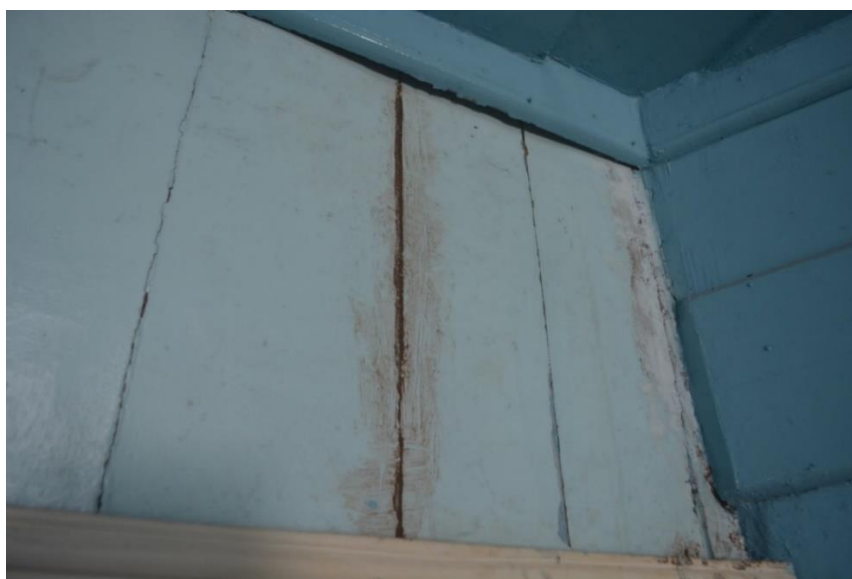
Na parte superior do arremate, foram identificados espaçamentos entre as tábuas, criando vãos que favorecem o acúmulo de sujidades. Manchas na camada pictórica sugerem a penetração de água e o desenvolvimento de micro-organismos. Além disso, observou-se o deslocamento de algumas tábuas, especialmente nas laterais direita e esquerda do arremate do retábulo, o que resultou no desprendimento da camada pictórica nessas áreas. Essas questões indicam a necessidade de intervenção para evitar danos adicionais e preservar a integridade do retábulo.

Figura 45: Umidade no canto superior direito do retábulo e Deslocamento de tábuas.

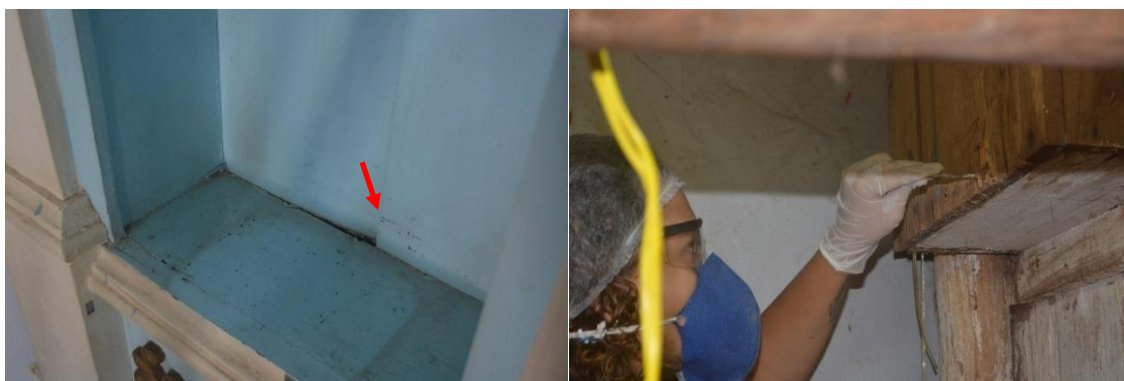
Figuras 46 e 47: Nicho inferior lateral com afastamento da tábua e no verso infestação por xilófagos.

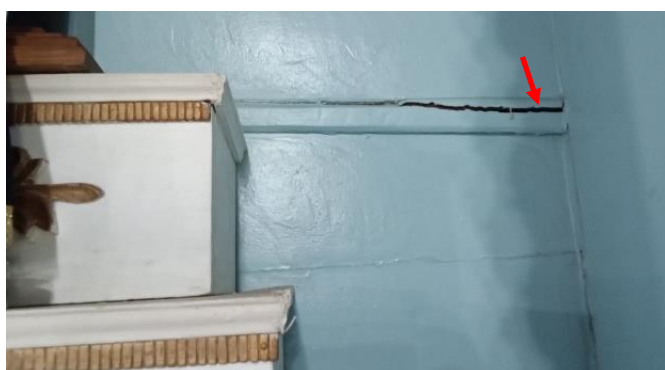
No interior do camarim, o friso que faz a ligação entre duas tábuas do fundo se encontra com uma trinca na horizontal, podendo indicar intervenção inadequada no local. Requer avaliação específica.

Figura 48: Rachadura em friso do fundo do camarim.

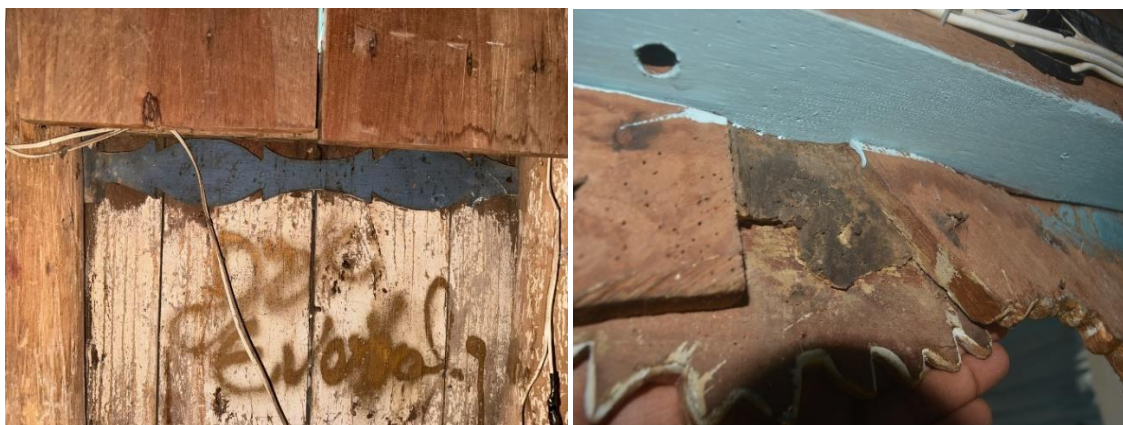
Figuras 52 e 53: Verso do altar com pregos oxidados.

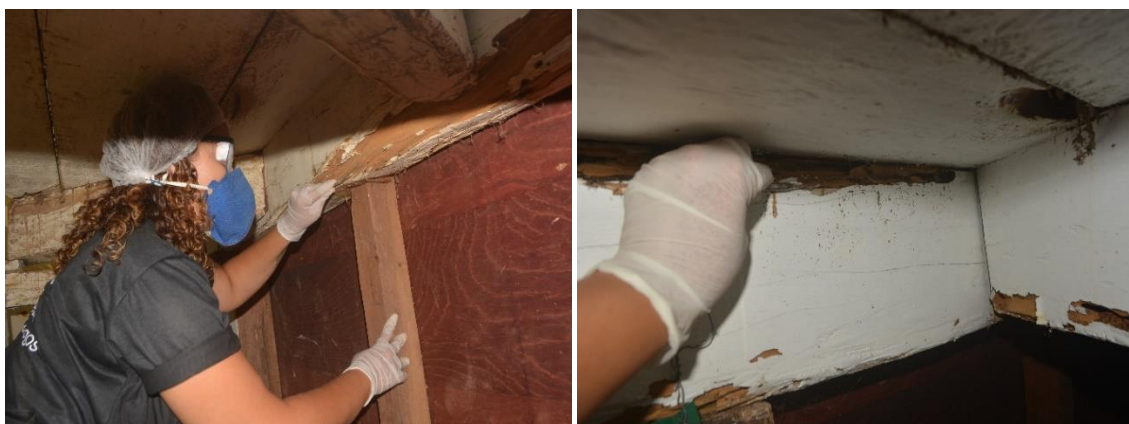
Figuras 54 e 55: Infestação de insetos xilófagos na estrutura do retábulo.

O retábulo-mor está sujeito ao ataque de insetos xilófagos, que perfuram a madeira, criando orifícios e galerias que comprometem sua integridade estrutural. Esse dano pode resultar na perda do suporte, afetando a estabilidade e durabilidade do retábulo.

Desinfestação e tratamento preventivo contra insetos xilófagos	<p>Indica-se a aplicação de inseticida tipo Termidor® diluído de acordo com a recomendação do fabricante e emprego de mão de obra específica. A aplicação é realizada através de pinceladas, aspersão, gotejamento ou injeção de inseticida, conforme a área afetada e a forma mais adequada de acesso às galerias dos insetos. É necessário, quando possível, fazer a abertura destas galerias sem provocar danos à policromia e limpar os excrementos através da utilização de trinchas ou aspirador. O acesso ao verso das estruturas é fundamental para efetiva aplicação. Recomenda-se aplicar o inseticida nas galerias abertas anteriormente, nos furos, rachaduras, juntas, frestas, partes ocas do suporte e áreas adjacentes. É obrigatório aguardar o tempo necessário para manuseio e trabalho nas peças tratadas conforme indicação do fabricante.</p> <p>Para o descarte das embalagens e materiais empregados no processo de desinfestação é necessário seguir as normas vigentes expressas na Resolução RDC N°52 – Controle de Pragas, 22 de outubro 2009, ANVISA.</p> <p>Sabendo-se da toxicidade dos produtos a serem utilizados, a equipe responsável pela desinfestação deve estar devidamente equipada e protegida, utilizando-se de equipamentos de proteção individual e coletivos necessários para a aplicação, os EPI's necessários são determinados pela FISPQ de cada produto.</p>

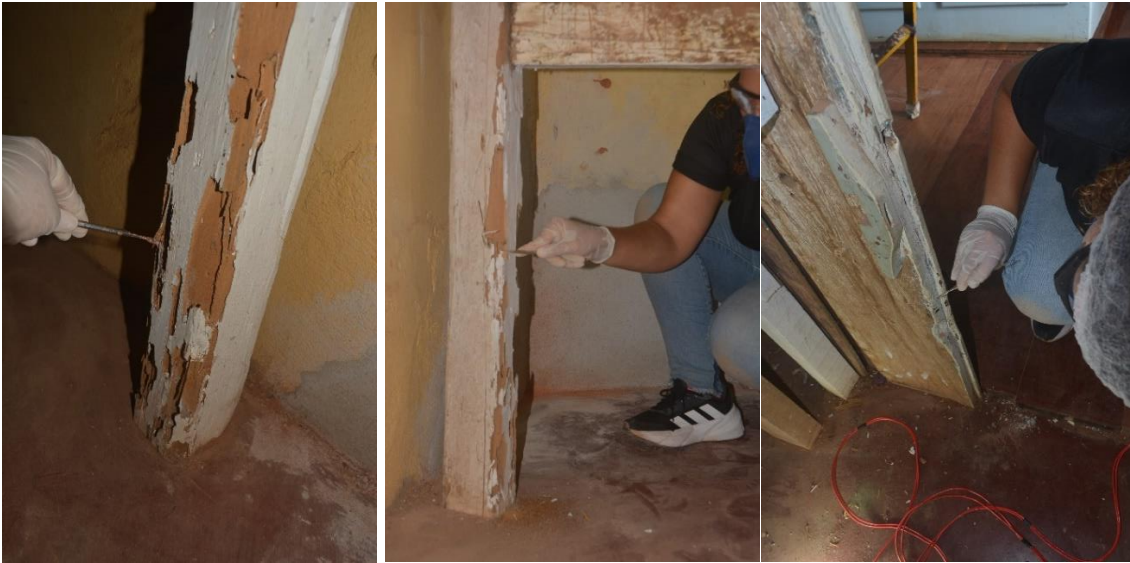
Figuras 56, 57 e 58: Infestação de insetos xilófagos na estrutura do retábulo.

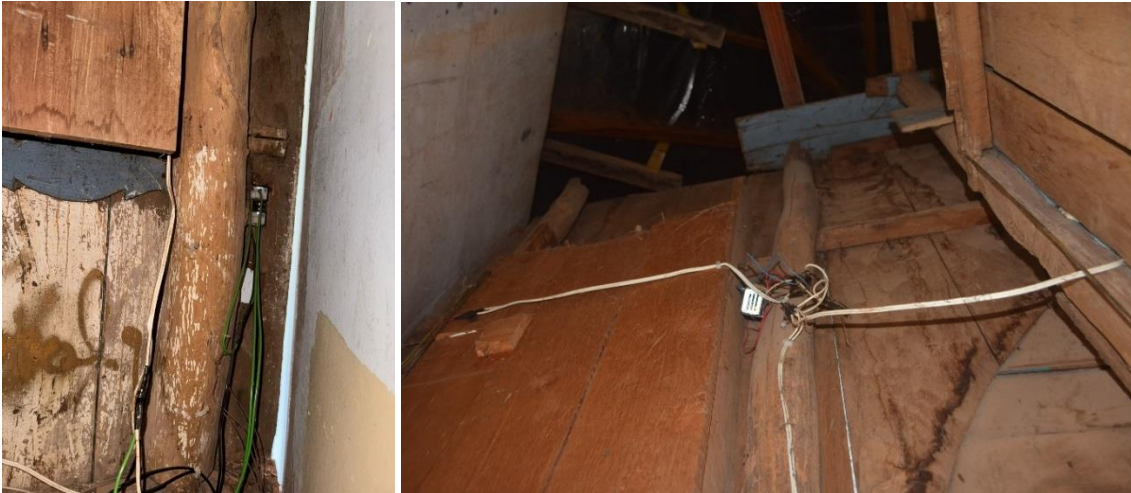
No verso do retábulo, foi identificada a presença de sujeira proveniente de insetos e aves, bem como a presença de diversas instalações elétricas sem proteção, em contato direto com as superfícies em madeira. Essas condições representam um risco potencial de danos à estrutura do retábulo, além de comprometerem sua integridade estética e histórica.

Figuras 59 e 60: Instalações elétricas sem proteção.

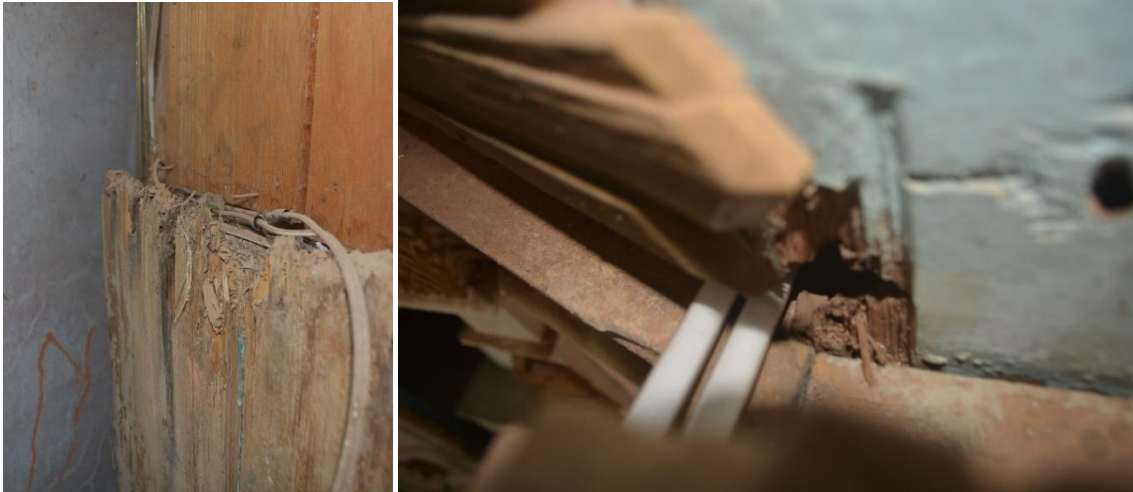
Figuras 61 e 62: Instalações elétricas sem proteção.

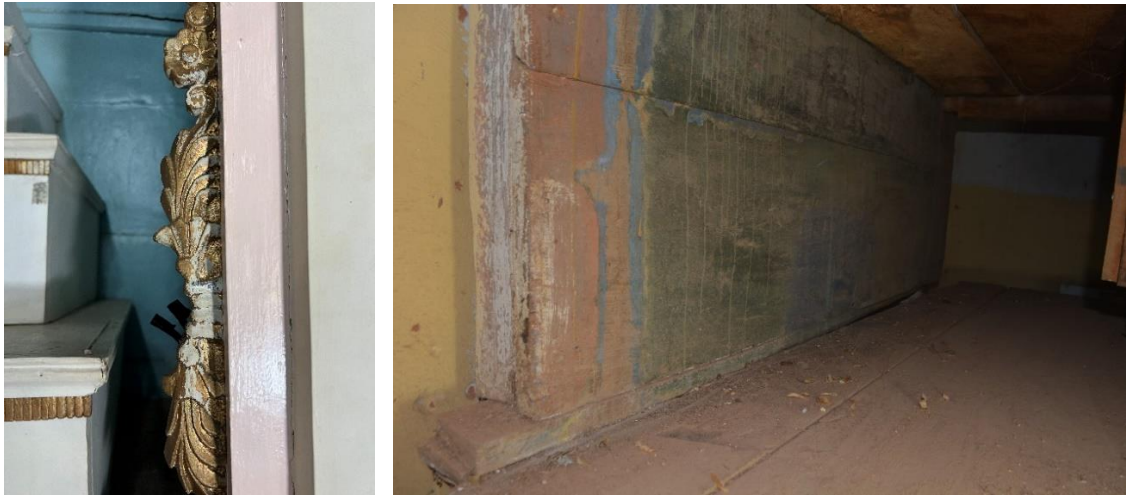
Figuras 64 e 65: Lambrequim do camarim com perda de douramento e tábuas atrás do sacrário na sequência do fechamento de fundo do camarim.

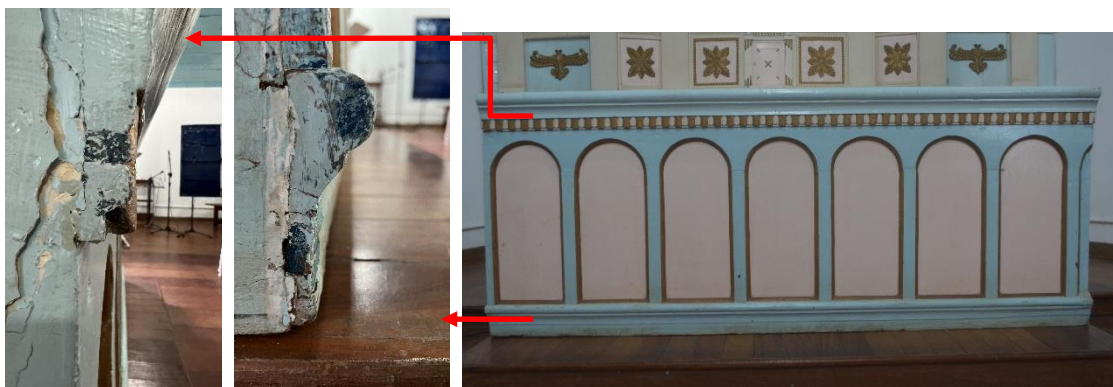
A mesa do retábulo-mor em madeira policromada, encontra-se em bom estado geral de conservação, embora apresente alguns sinais de desgaste e deterioração. A superfície da madeira parece estar bem preservada, com poucos sinais visíveis de rachaduras ou deformações. No entanto, é importante observar que há áreas nas laterais onde foi aplicada massa acrílica para complementar o suporte, indicando possíveis reparos anteriores.

Figuras 66, 67 e 68: Mesa do retábulo-mor com os detalhes das áreas laterais com aplicação de massa acrílica.

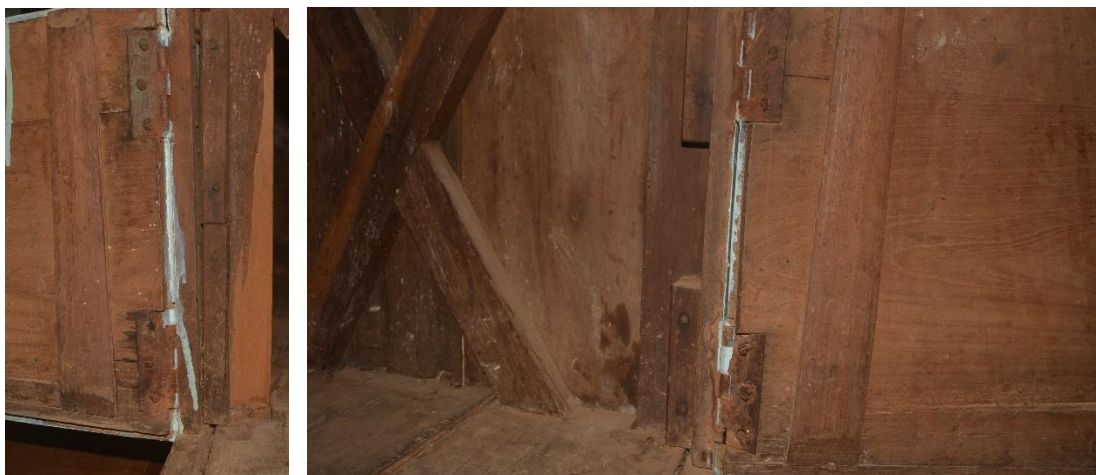
Figuras 71 e 72: Lambrequim do camarim com perda de douramento e tábuas atrás do sacrário na sequência do fechamento de fundo do camarim.

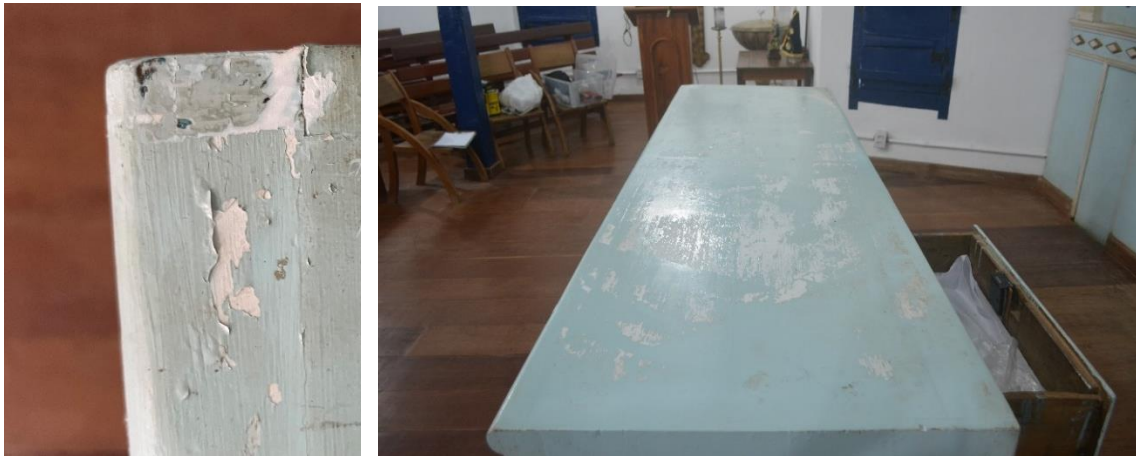
Figuras 73 e 74: Mesa do retábulo apresenta repintura em desprendimento.

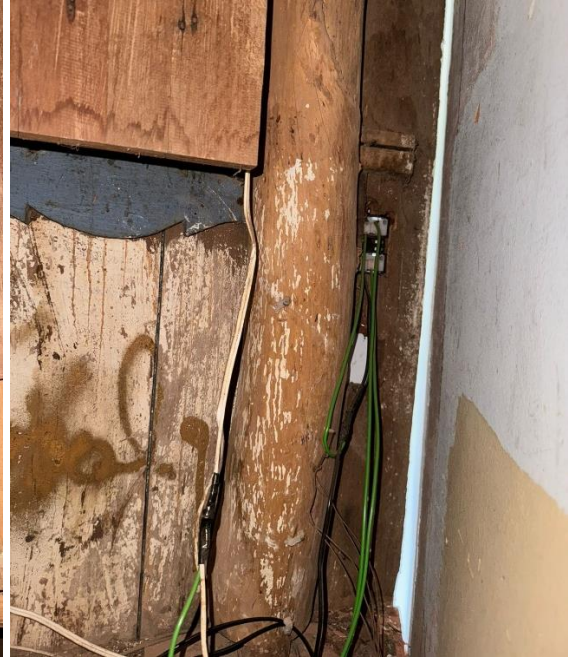
Foto 30: Fios do sistema elétrico no verso do retábulo-mor

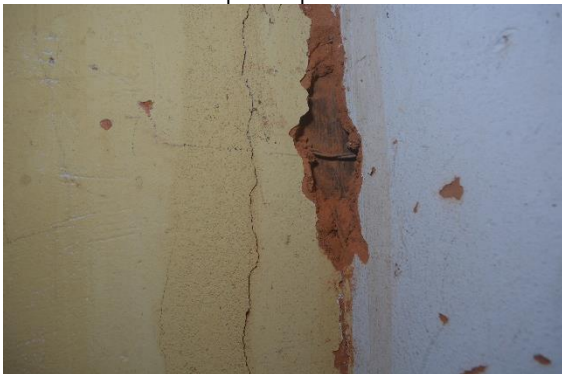
Foto 31: Trincas na parede posterior ao retábulo

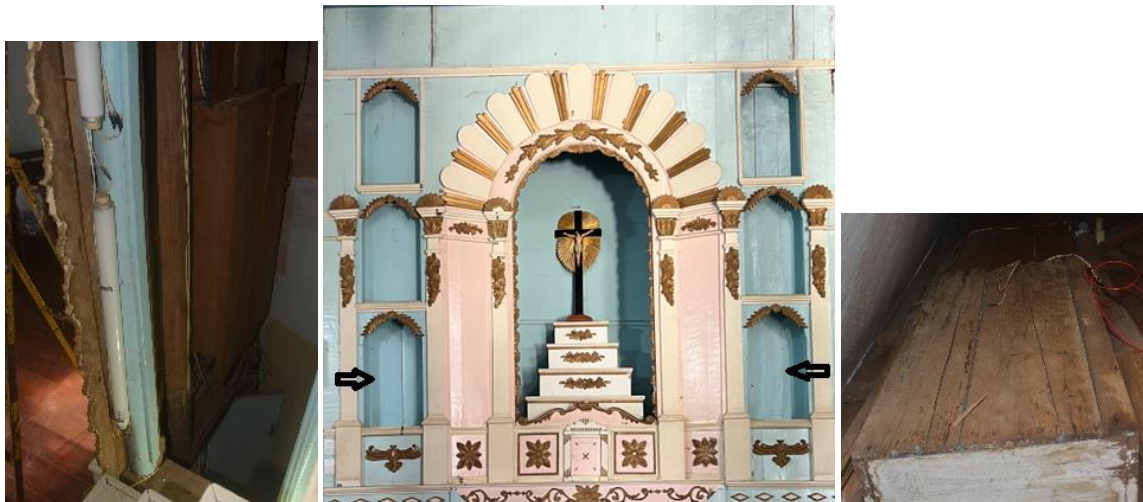
Figuras 82, 83 e 84: Detalhe dos nichos. Frente e verso A seta indica os dois nichos laterais inferiores que possivelmente receberam intervenção com troca de material na parte do fundo (visível no verso).

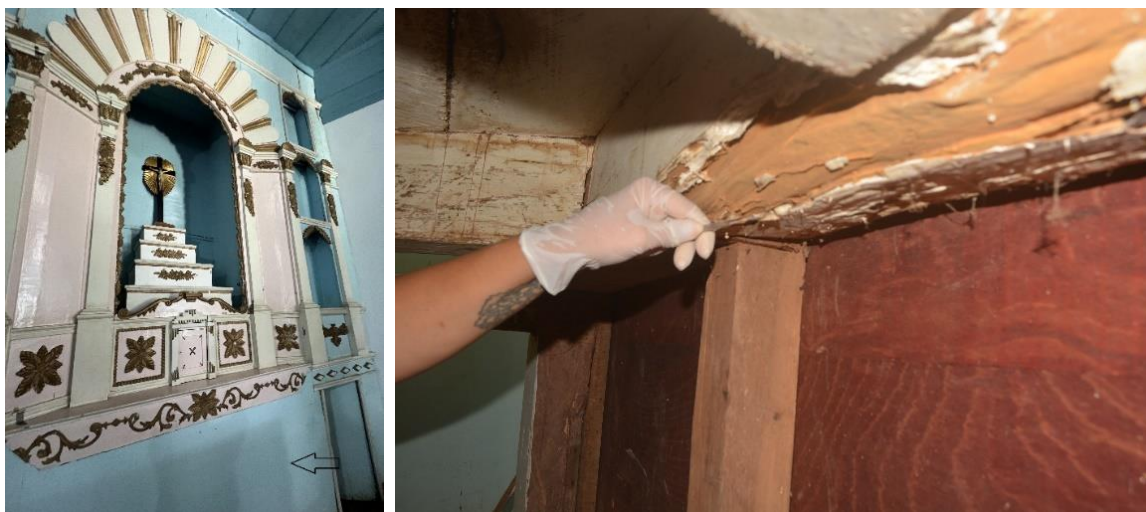
Figuras 85 e 86: Detalhe parte central da base do altar - frente e verso: possível intervenção no material
