# DOCUMENTAÇÃO FOTOGRÁFICA

MUNICÍPIO/DISTRITO: Conceição do Mato Dentro - Córregos  
DENOMINAÇÃO: Igreja Matriz Nossa Senhora Aparecida

**IGREJA DE NOSSA SENHORA APARECIDA  
CÓRREGOS  
CONCEIÇÃO DO MATO DENTRO/MG**

**PROJETO EXECUTIVO DE RESTAURAÇÃO**

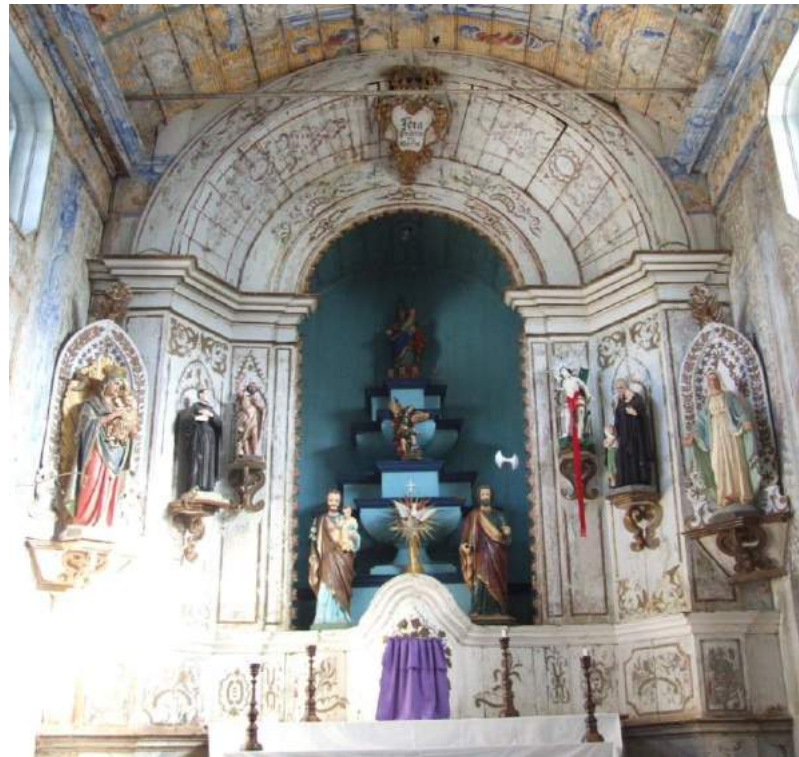
Foto 1 – Retábulo-mor – Coroamento, camarim e pilastras laterais.

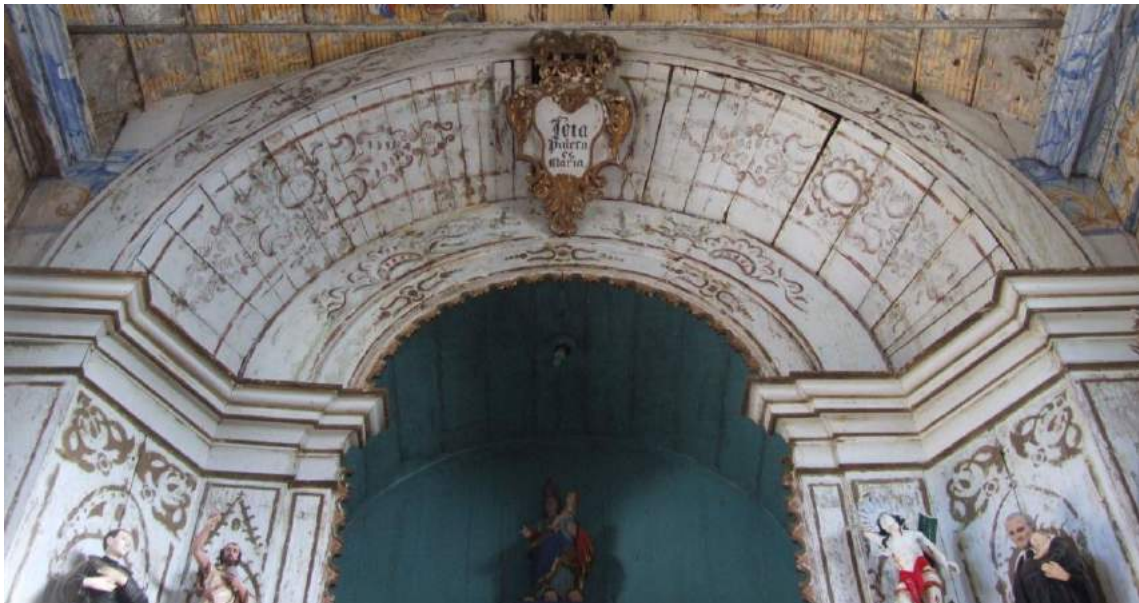
Foto 4 – Retábulo mor – Coroamento.

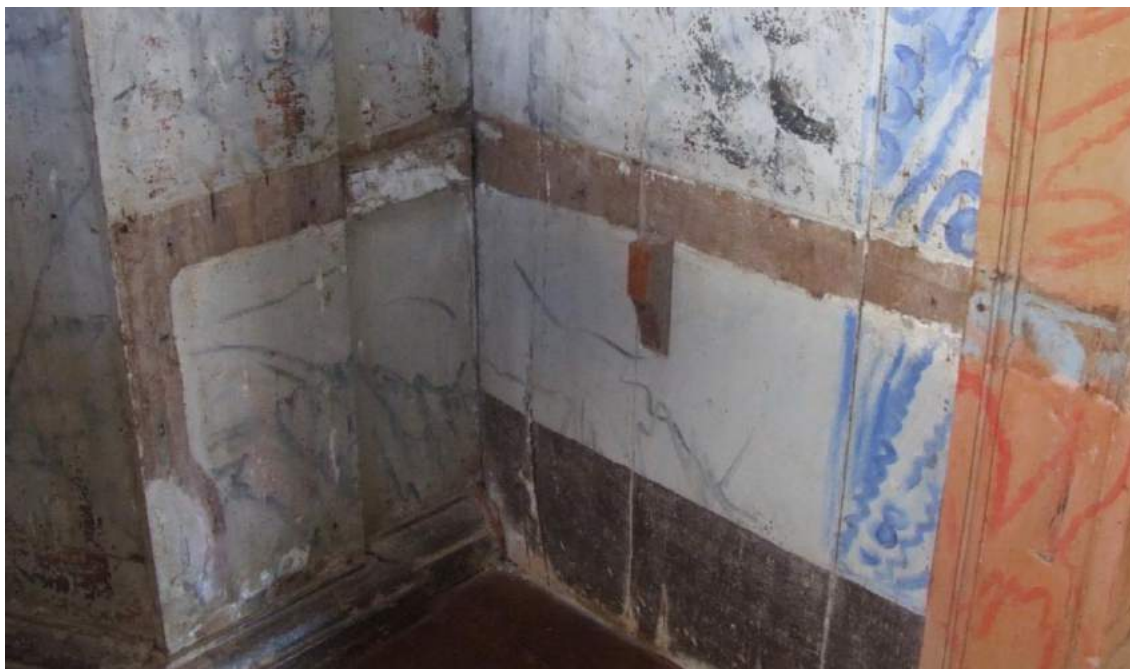
Foto 16 – Retábulo mor – Marcas na parede da remoção da antiga credencia.

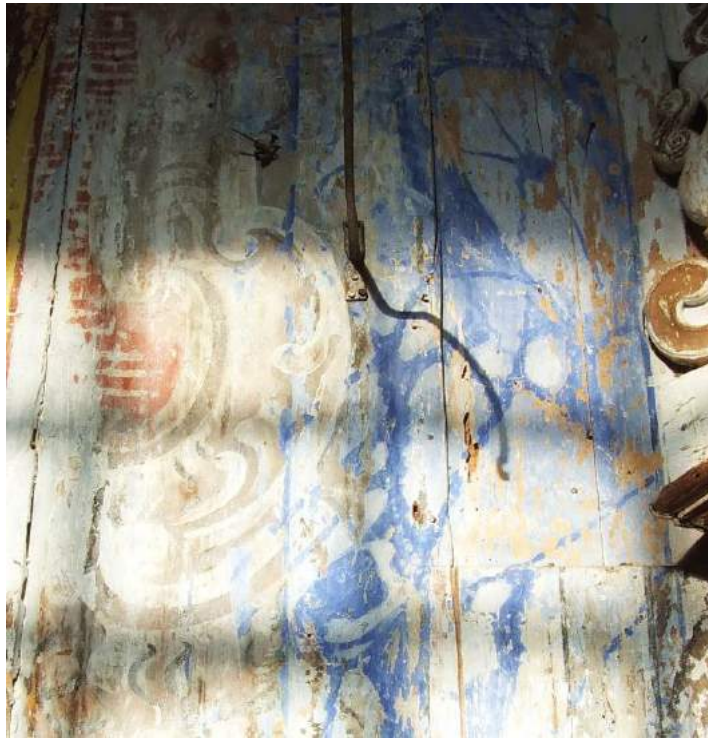
Foto 29 – Pinturas parietais e cimalha – Galerias abertas ocasionadas por ataques de insetos xilófagos.

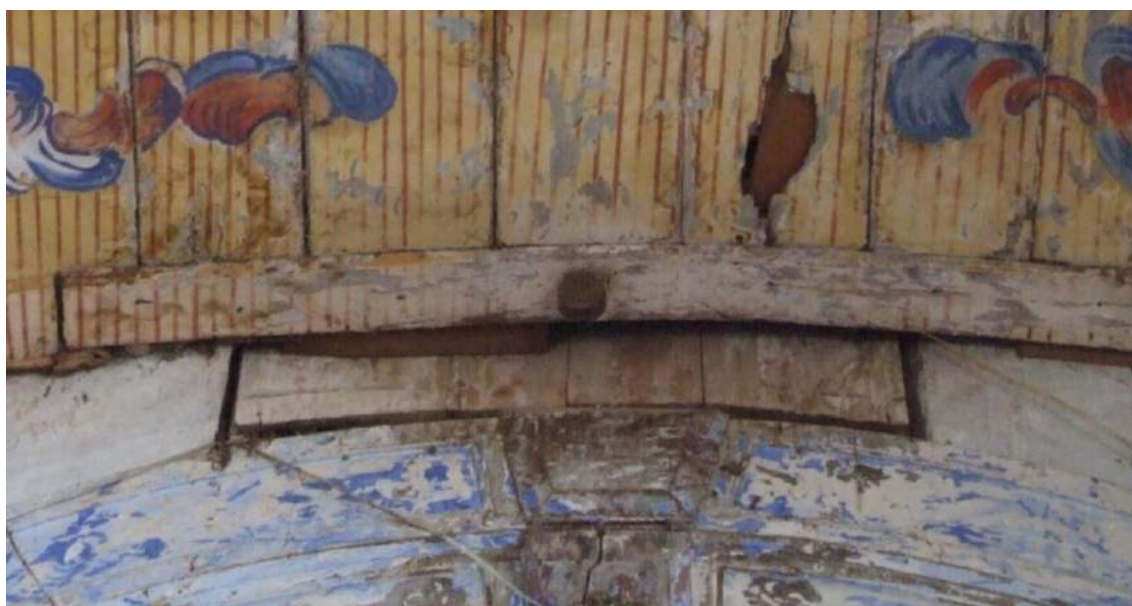
Foto 38 – Forro da capela-mor – Espaçamento entre forro e arco cruzeiro.

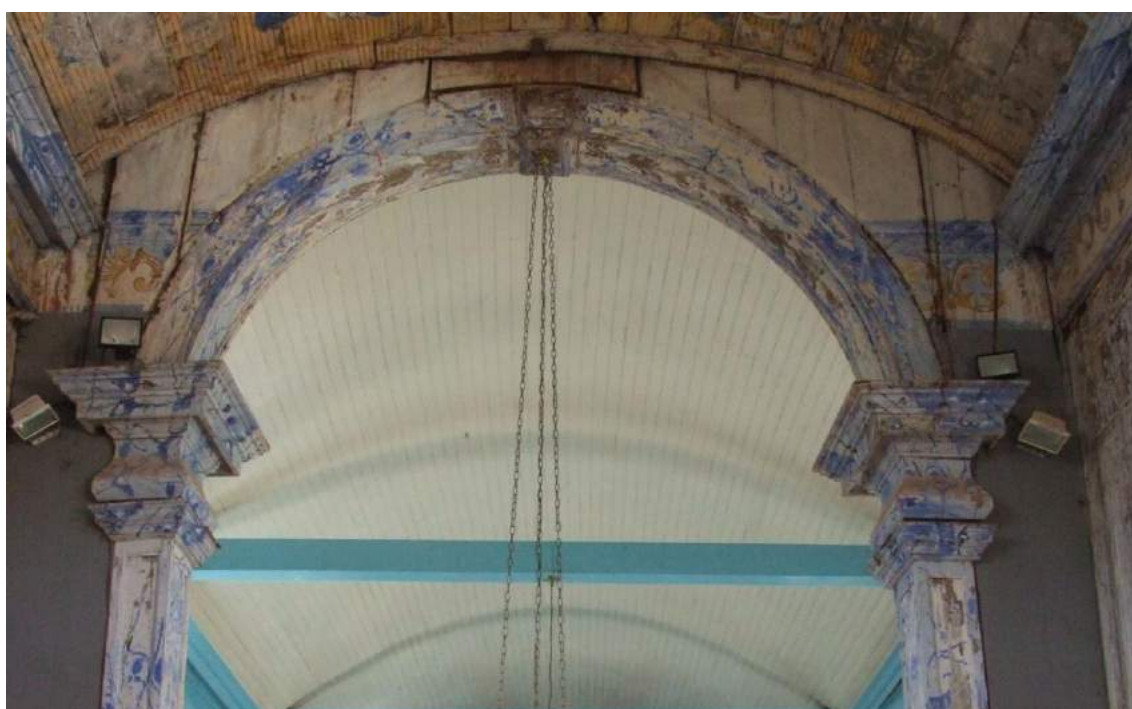
Foto 39 – Arco Cruzeiro – Arco e entablamentos com repintura.

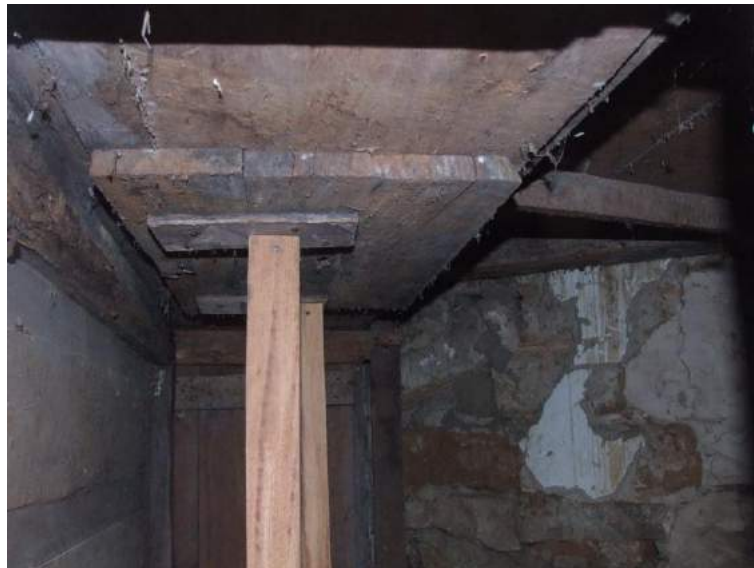
Foto 59 – Retábulo arco cruzeiro lado da epístola –  
Alterações e degradações no interior da mesa.

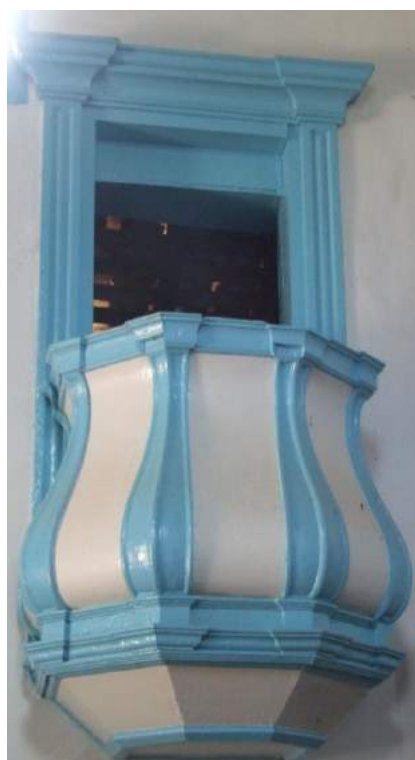
Foto 60 – Púlpito – Repintura em  
branco e azul claro.

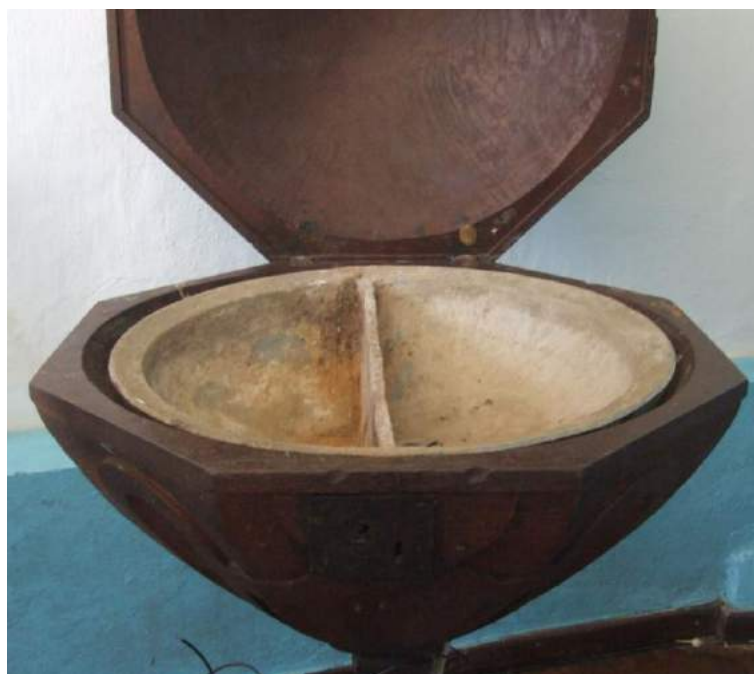
Foto 67 – Pia Batismal – Bacia de cimento no interior da pia.

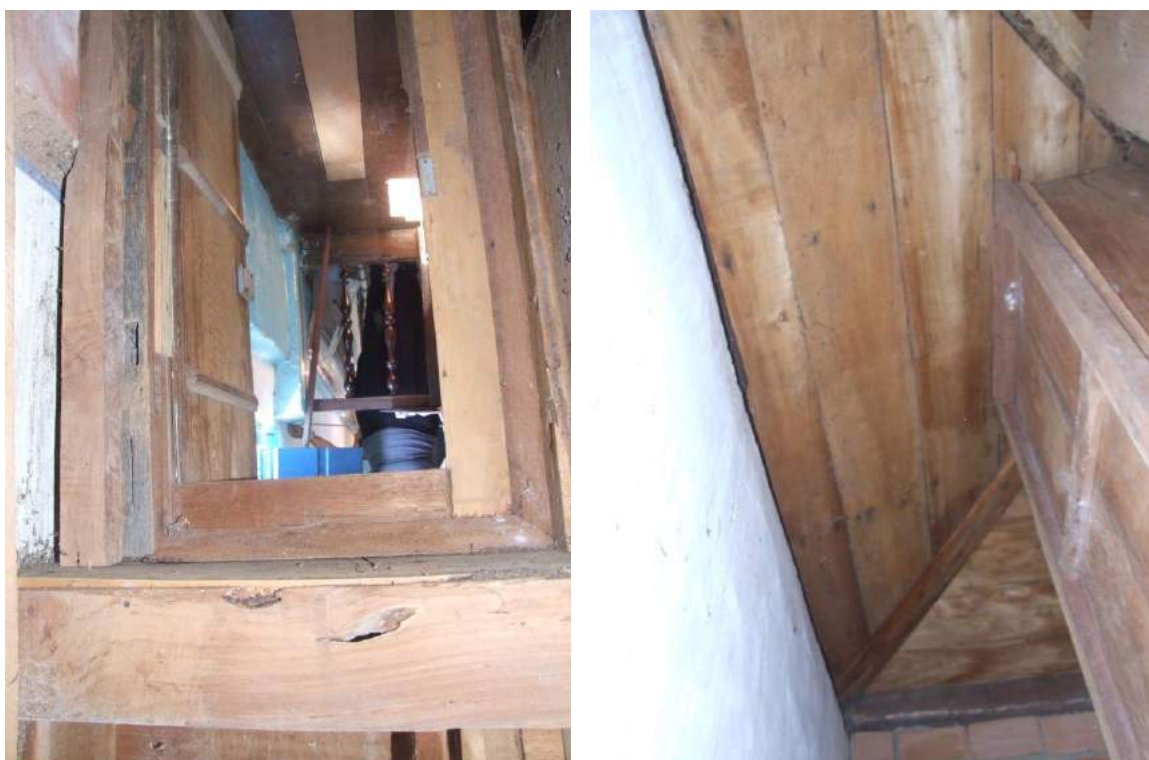
Fotos 81 e 82 – Retábulo de Nossa Senhora das Dores – Visão detrás com tabuado novo.

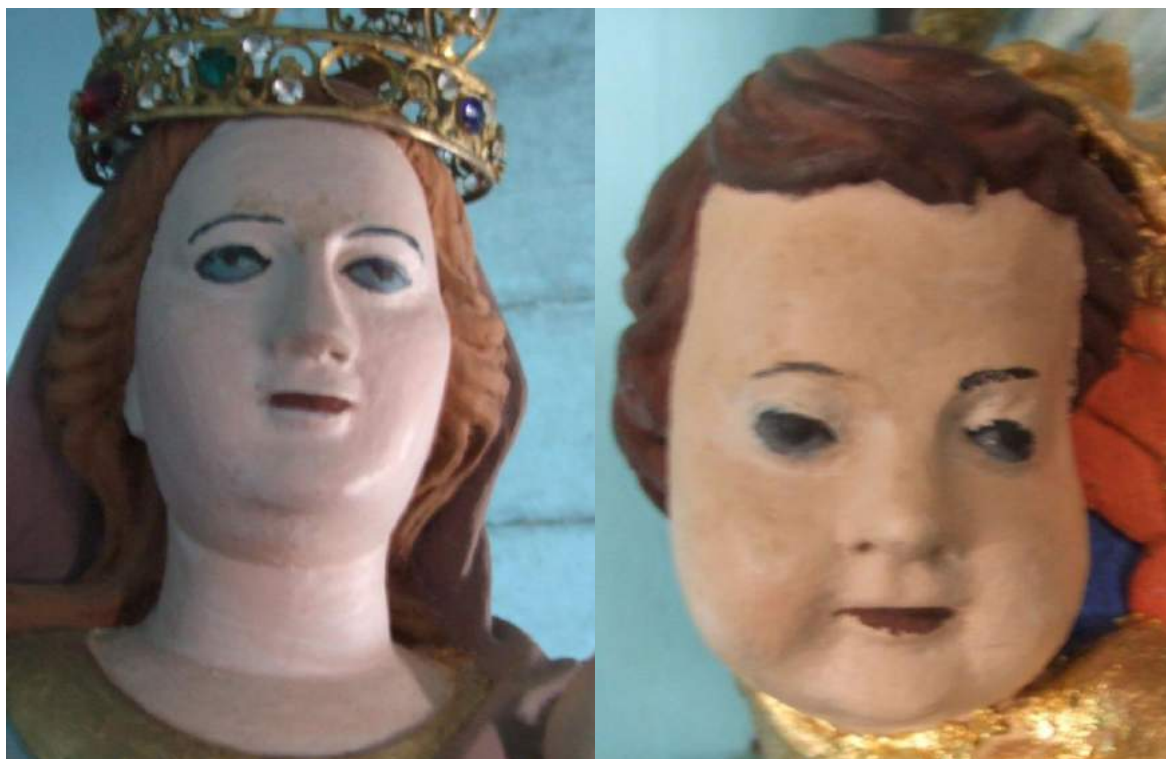
Fotos 100 e 101 – Nossa Senhora Aparecida de Córregos (Nossa Senhora do Rosário) – Rostos deformados pelo excesso de massa aplicada.

Algumas arestas da base encontram-se muito arredondadas, sendo que o rosto e os pés estão deformados pelo excesso de massa aplicada posteriormente à confecção da imagem (fotos 100 a 102, item 6).

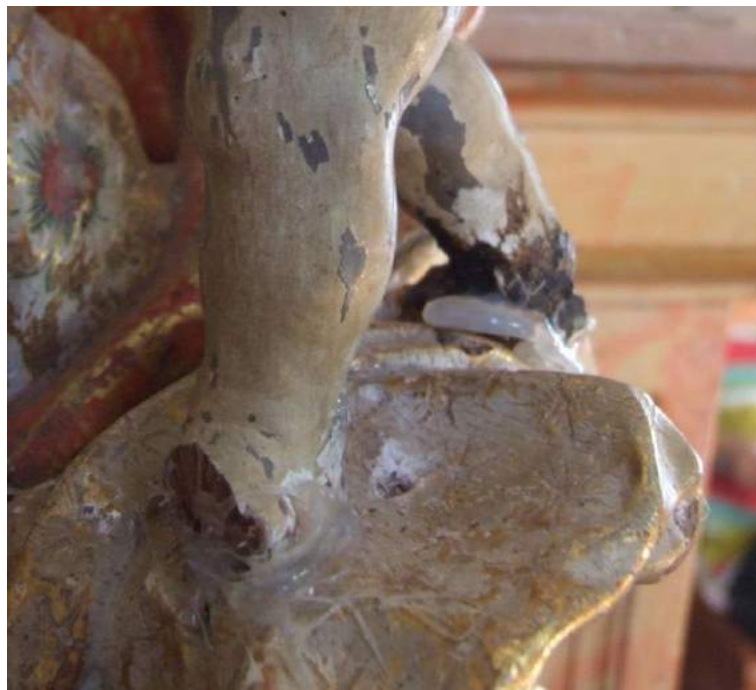
Foto 110 – Nossa Senhora do Rosário Portuguesa – Pés do Menino Jesus com perda de suporte.

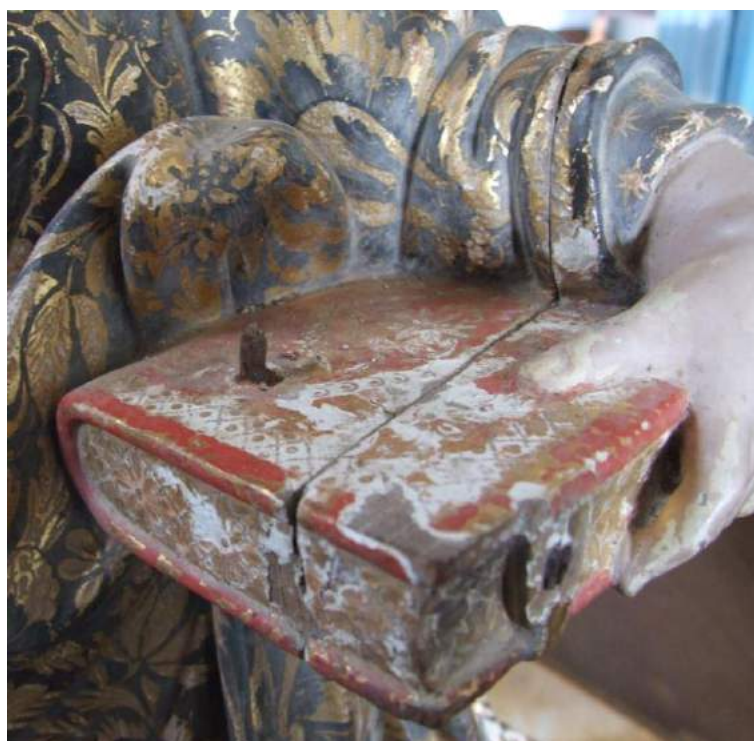
Foto 113 – Santo Antônio Pádua – Distanciamento de  
blocos.

| 1.2.16.5 | Fissuras, rachaduras<br>distanciamento de blocos. | Preenchimento | Nas mais abertas utilizar talisca de cedro no formato e colar de um só lado. Manter abertura para movimentação futura. Nas mais estreitas preencher com massa de cola PVA e pó de serragem. |

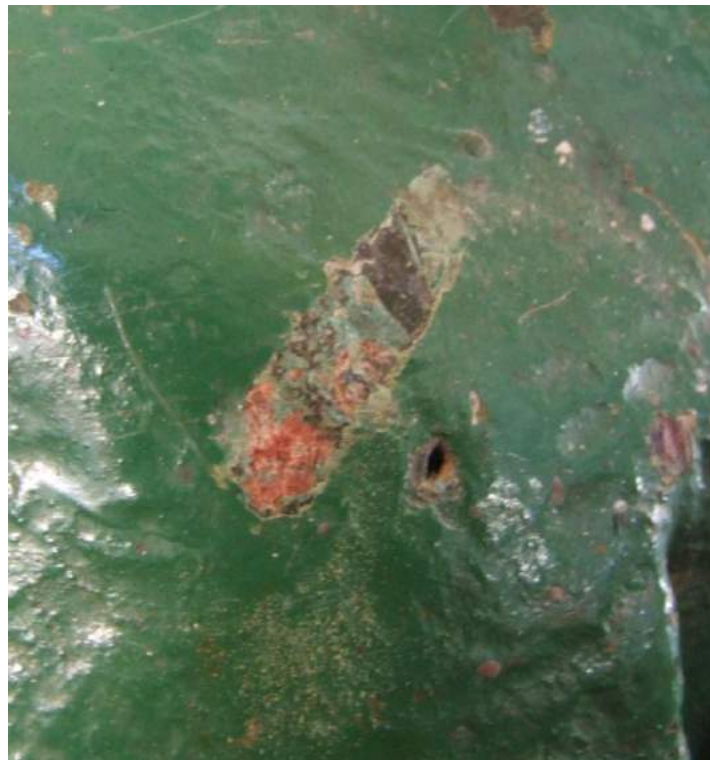
Foto 120 – São Sebastião – Prospecção feita na base.

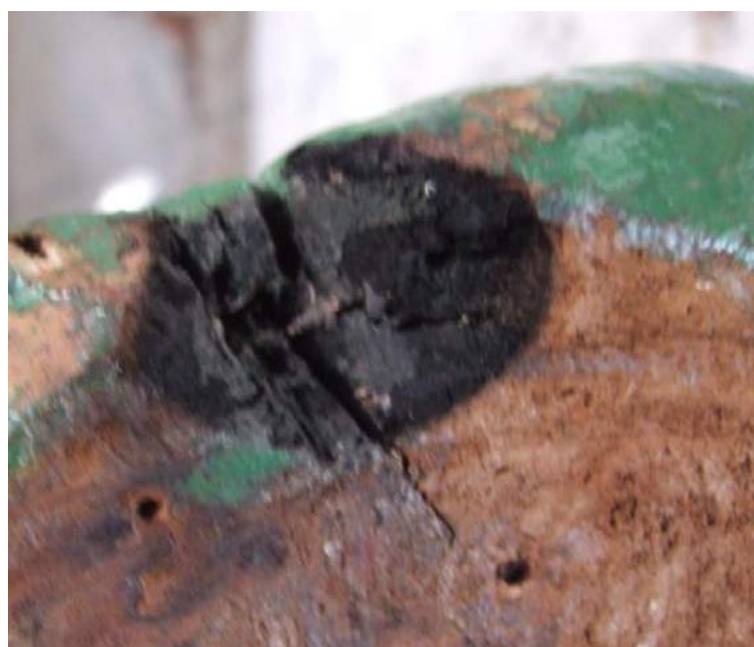
Foto 124 – São Sebastião – Marca de queimado na base.

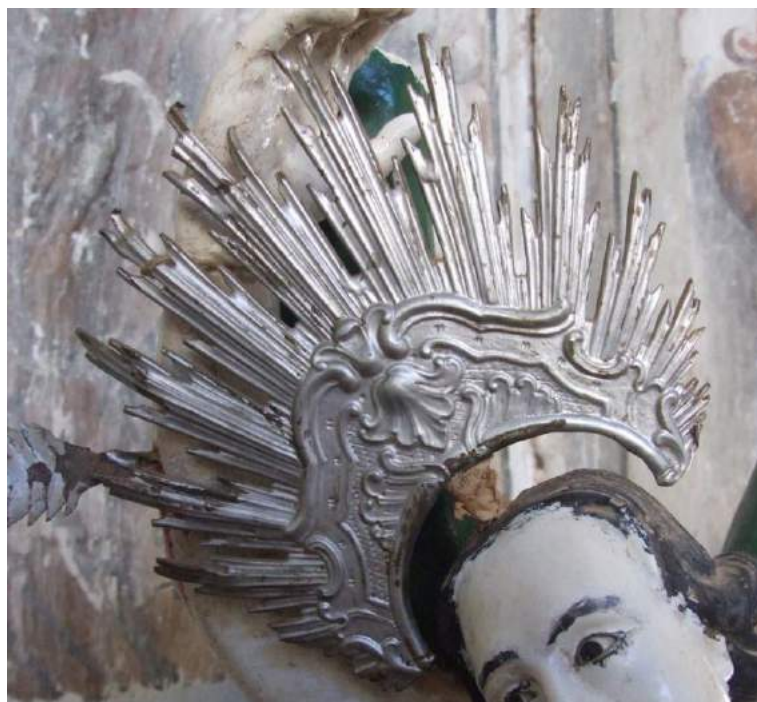
Foto 125 – São Sebastião – Resplendor amassado nas extremidades.

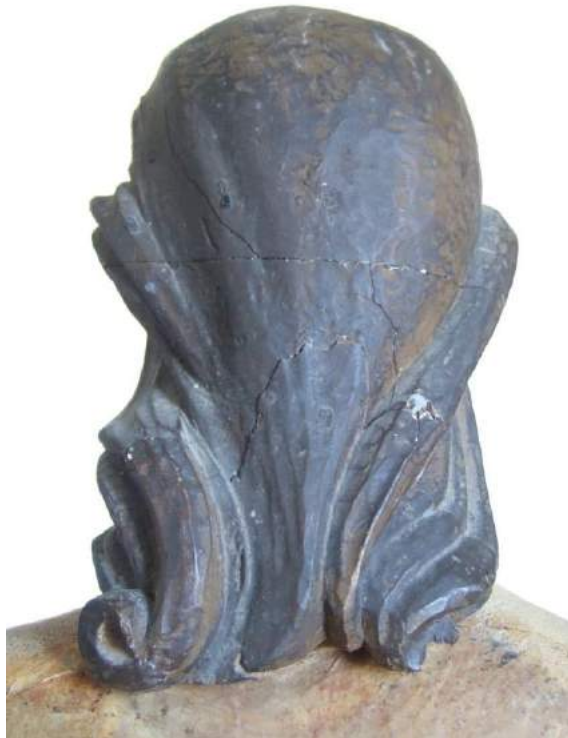
Foto 135 – Nossa Senhora das Dores –  
Manchas, fissuras e perda de suporte no  
cabelo.

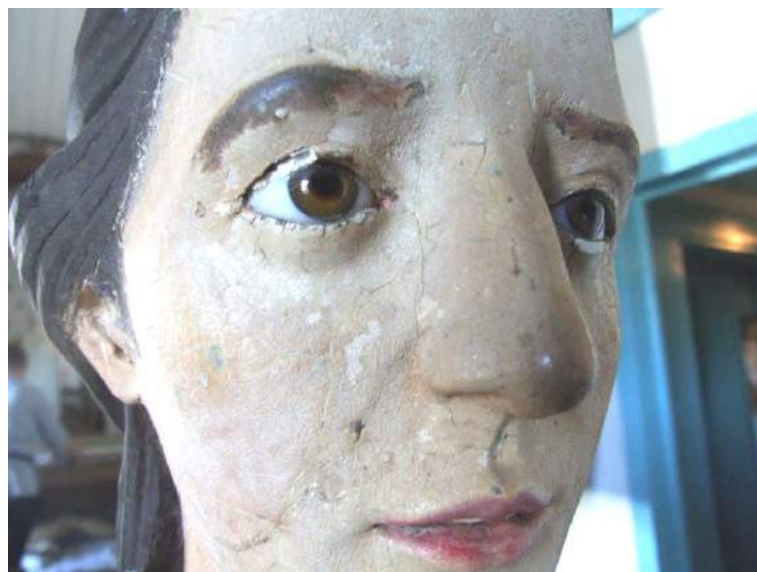
Foto 136 – Nossa Senhora das Dores – Carnação com  
repintura crespa e perdas suporte.

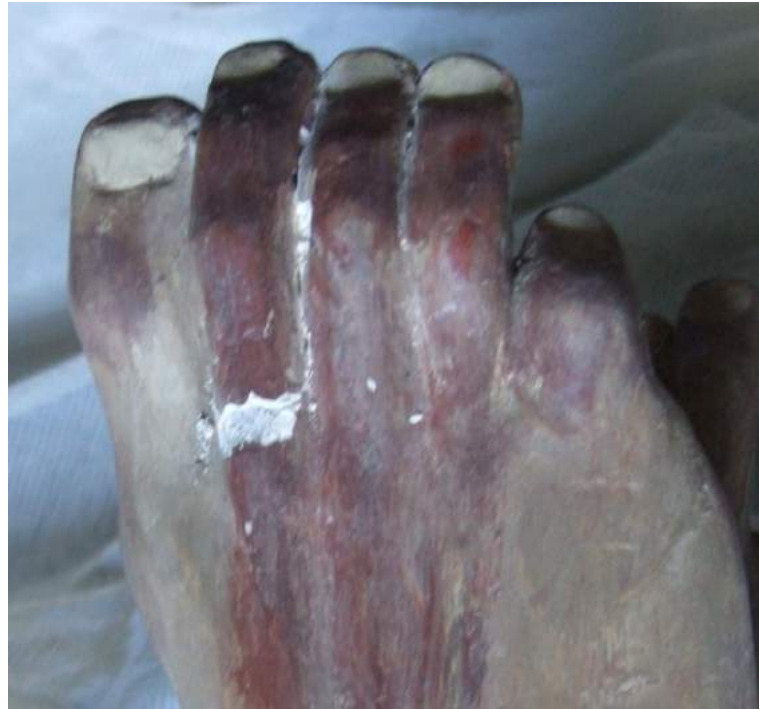
Foto 147 – Senhor Morto – Perda no pé direito mostra base de preparação branca.

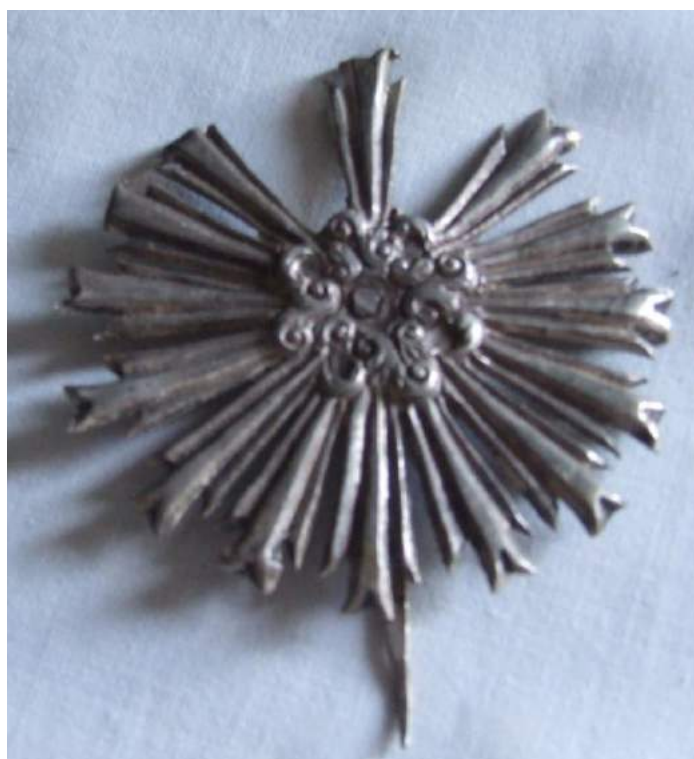
Foto 150 – Crucifixo – Resplendor.

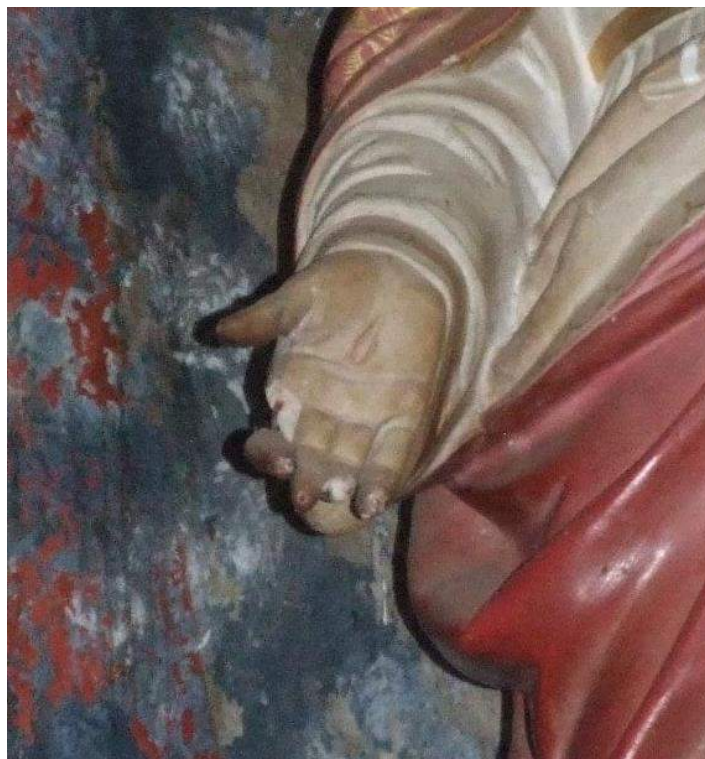
Foto 156 – Sagrado Coração de Jesus – Perda de suporte na mão direita.

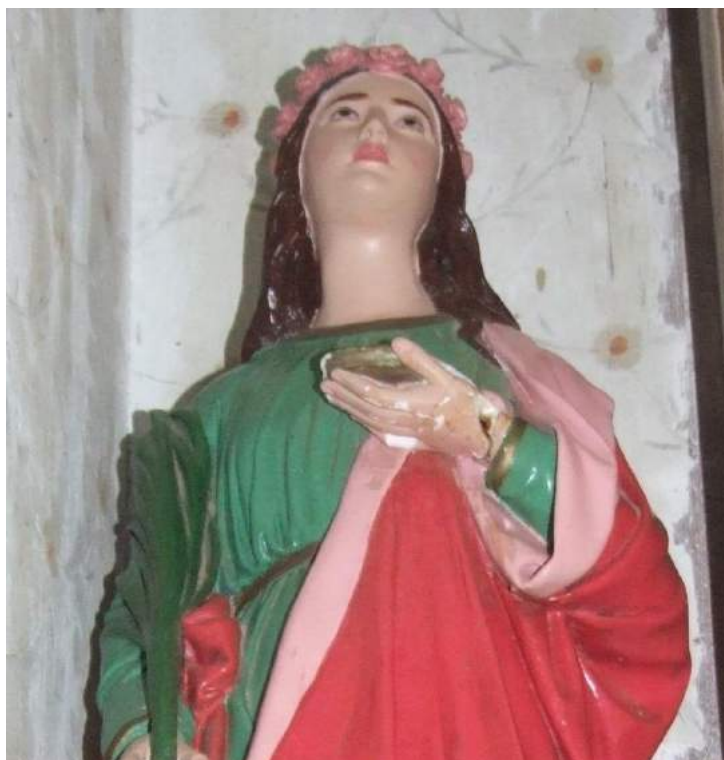
Foto 157 – Santa Luzia – Repintura e refixação incorreta da mão esquerda.

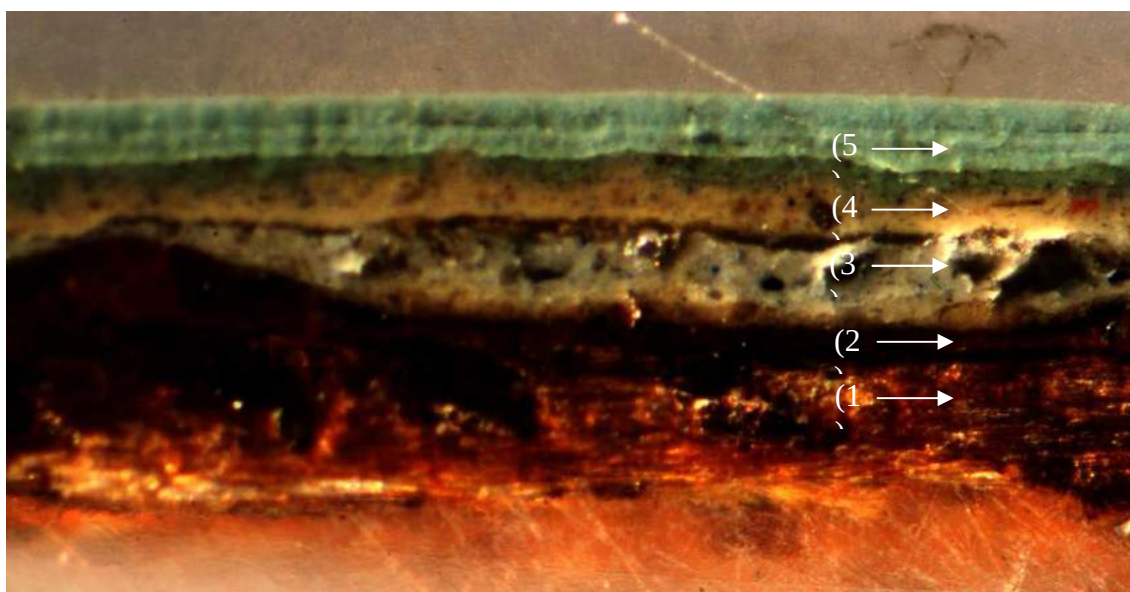
Figura 8 – Fotografia do corte estratigráfico na amostra COR6. O corte apresenta 5 camadas, de baixo para cima: (1) madeira, (2) impermeabilizante, (3) camada branca grossa, (4) camada creme e (5) verde clara. Aumento de 120x.

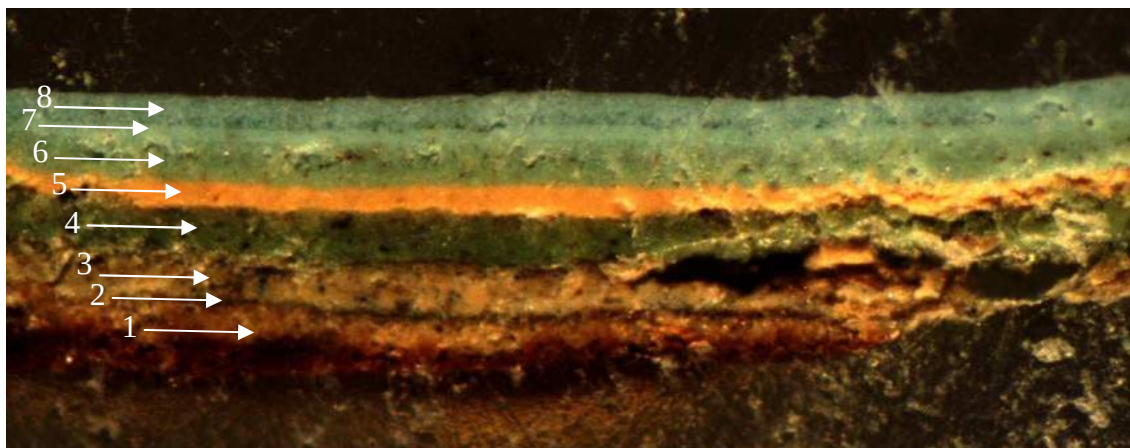
Figura 9 – Fotografia do corte estratigráfico na amostra COR8. O corte apresenta 8 camadas, de baixo para cima: (1) madeira, (2) impermeabilizante, (3) camada branca, (4) camada verde escuro, (5) camada amarela, (6)verde, (7)verde clara e (8)verde clara. Aumento de 120x.

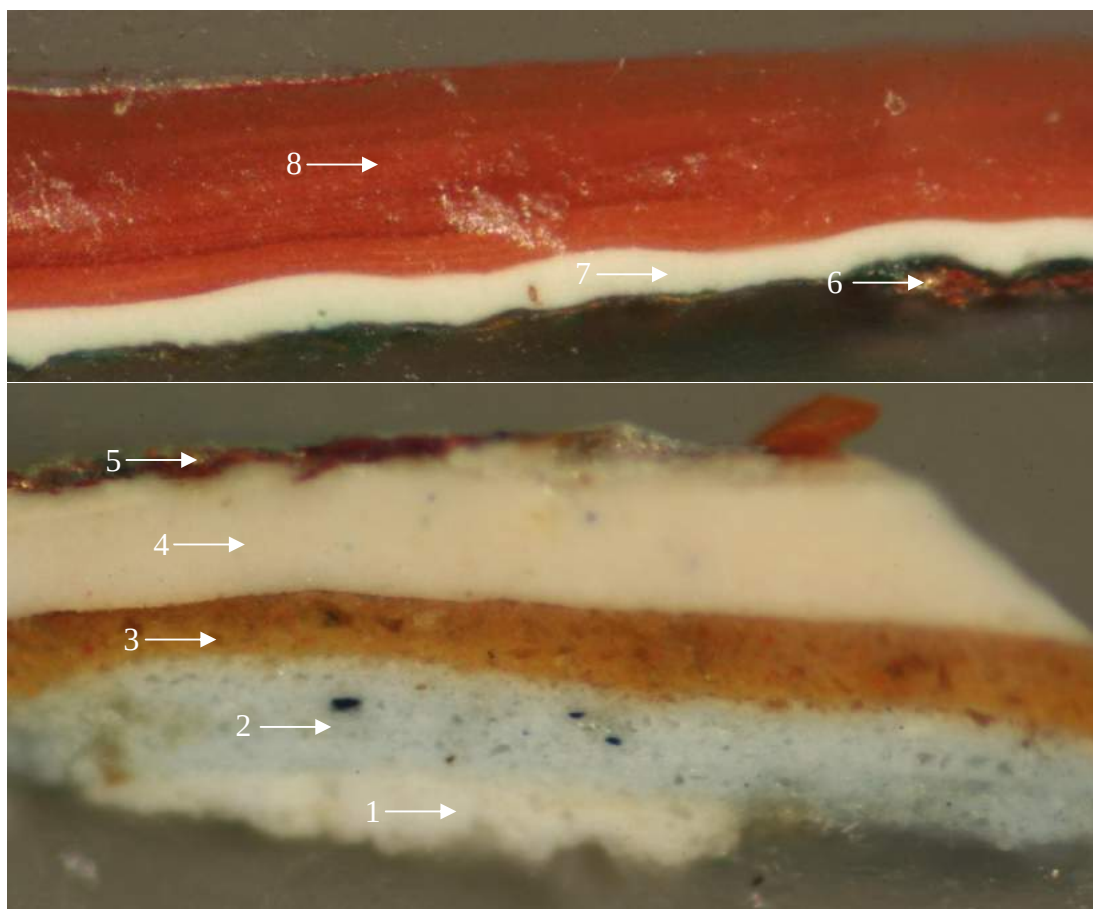
Figura 11 – Fotografias dos cortes estratigráficos na amostra COR15. O corte apresenta 8 camadas em dois fragmentos, de baixo para cima: (1) base branca, (2) camada azul clara, (3) camada creme (4) camada branca, (5 e 6) camada verde com resquícios de vermelho e folha de ouro, (7) branca e (8) vermelho. Aumento de 120x.

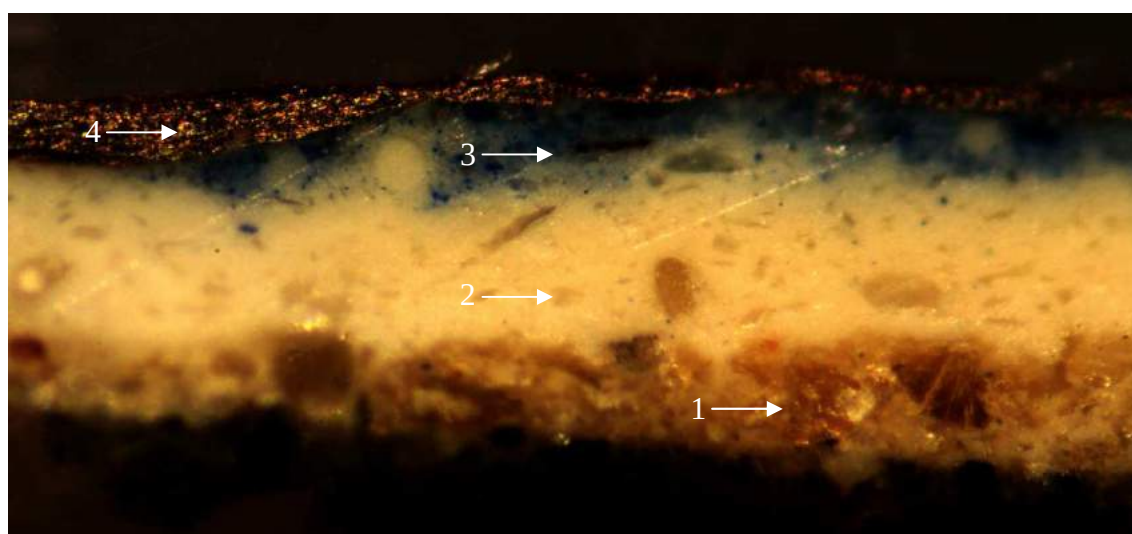
Figura 12 – Fotografia do corte estratigráfico na amostra COR31. O corte apresenta 4 camadas, de baixo para cima: (1) camada amarelada, (2) camada branca, (3) camada azul e (4) folha de ouro. Aumento 120x.
