Capela de Nossa Senhora da Soledade
São José de Gorutuba

Diagnóstico
do Estado de Conservação

CAPELA DE NOSSA SENHORA DA SOLEDADE DE SÃO JOSÉ DE GORUTUBA **Diagnóstico do Estado de Conservação**

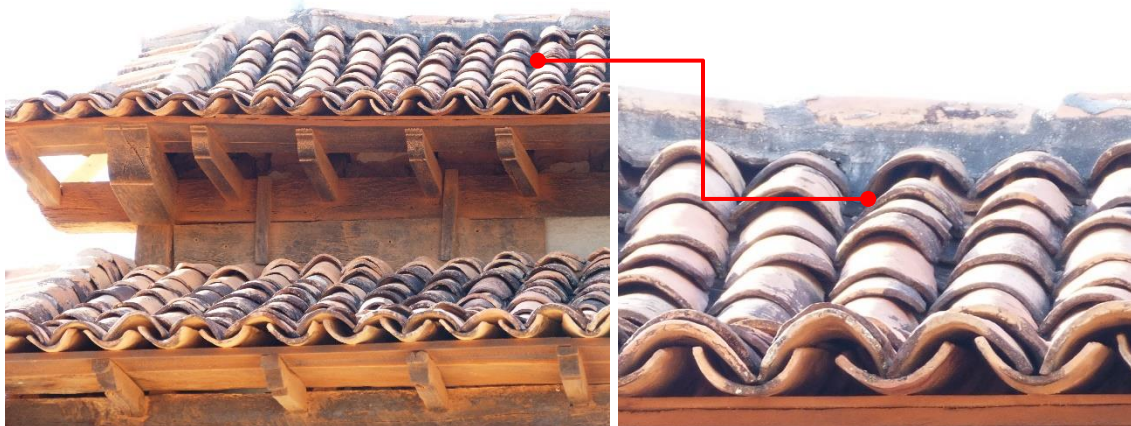
O estado geral de conservação da cobertura da capela pode ser considerado regular, uma vez que não foram verificados danos de grandes proporções. Pelo observado, as ocorrências são derivadas da falta ou execução incorreta de manutenções, que provocaram, com o tempo, o aparecimento de problemas relacionados com a falta de estanqueidade do telhado⁶ e, conseqüentemente, o apodrecimento de peças da estrutura. Além desse fato, as intervenções, que alteraram o madeiramento original dos cômodos laterais, inseriram madeiras de baixa resistência à infestação de cupins. Esses insetos estão se proliferando atualmente por todo os elementos feitos com esse material, colocando em risco a preservação de partes importantes do bem, como o forro decorado, o retábulo, altares e nichos.

Fig. 07 – Detalhe da cobertura – Telhas deslocadas ou quebradas.

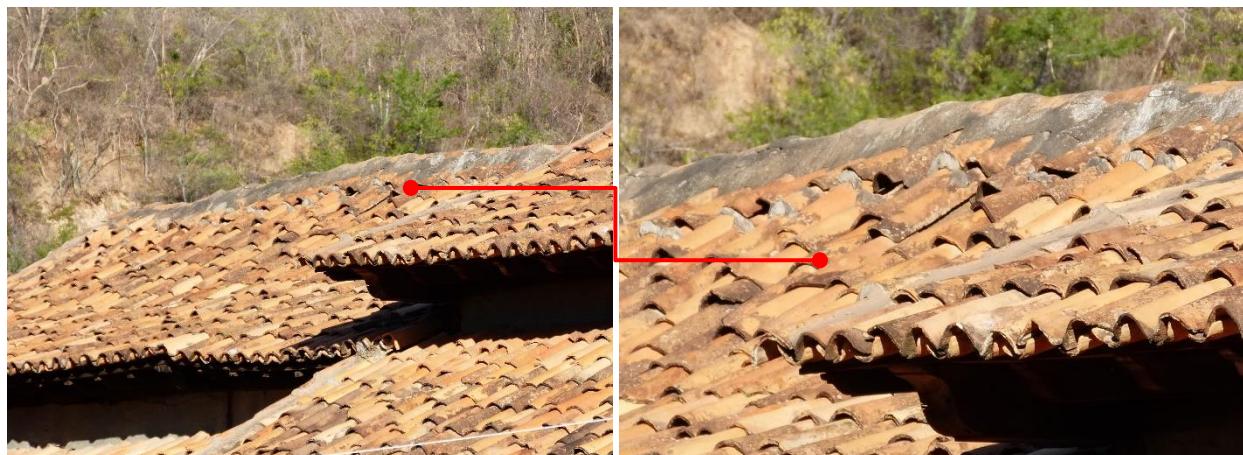
Fig. 08 – Detalhe da cobertura – Telhas deslocadas ou quebradas.

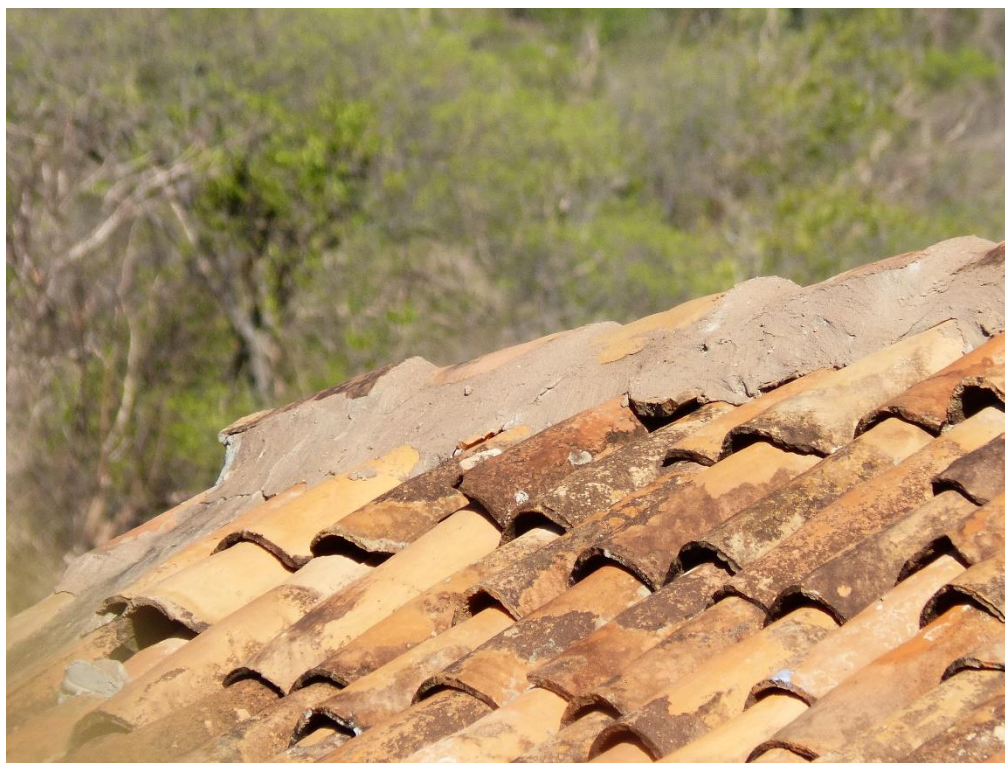
Fig. 09 – Detalhe da cobertura – Telhas deslocadas ou quebradas.

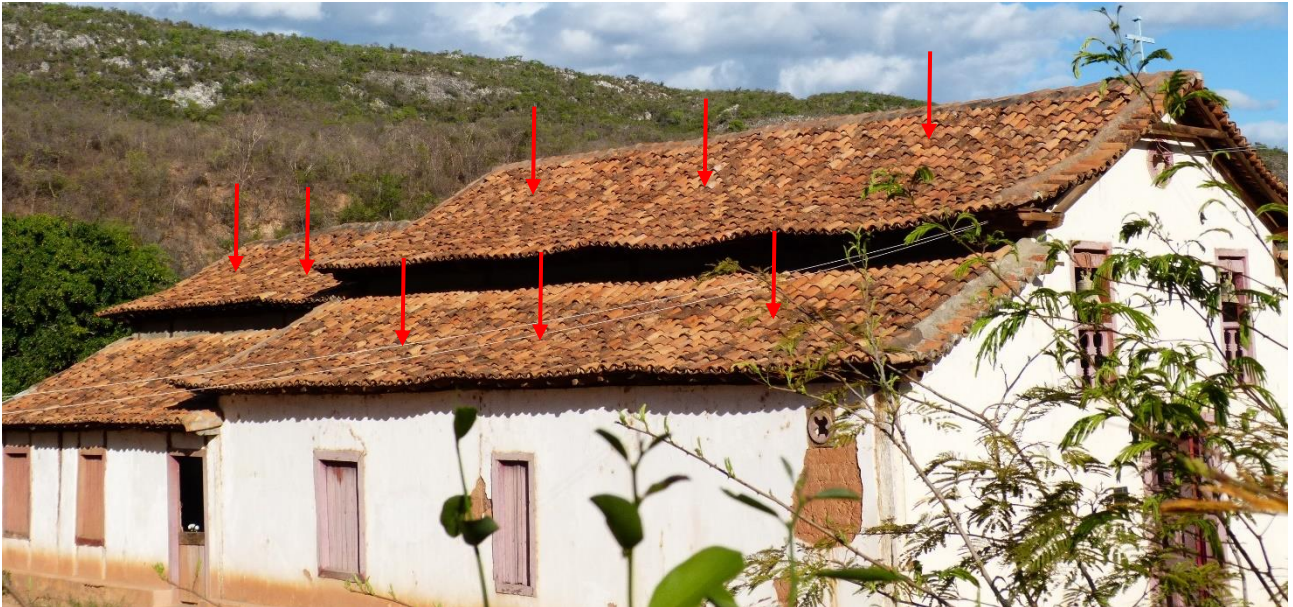
Os danos no madeiramento do telhado têm provocado o afundamento de partes do plano de cobertura e o desalinhamento dos beirais, o que vem provocando a entrada de água no interior da edificação durante as chuvas. Devido a isso, percebe-se, abaixo dos pontos onde esse problema é mais grave, manchas de escorrimento de água sobre as paredes e elementos agregados. As infiltrações provenientes do telhado são um agente que pode provocar graves problemas para a conservação futura do bem, considerando que as paredes foram executadas com terra crua e os objetos artísticos agregados possuem

Fig. 10 – Detalhe da cobertura – Afundamento nos planos de cobertura.

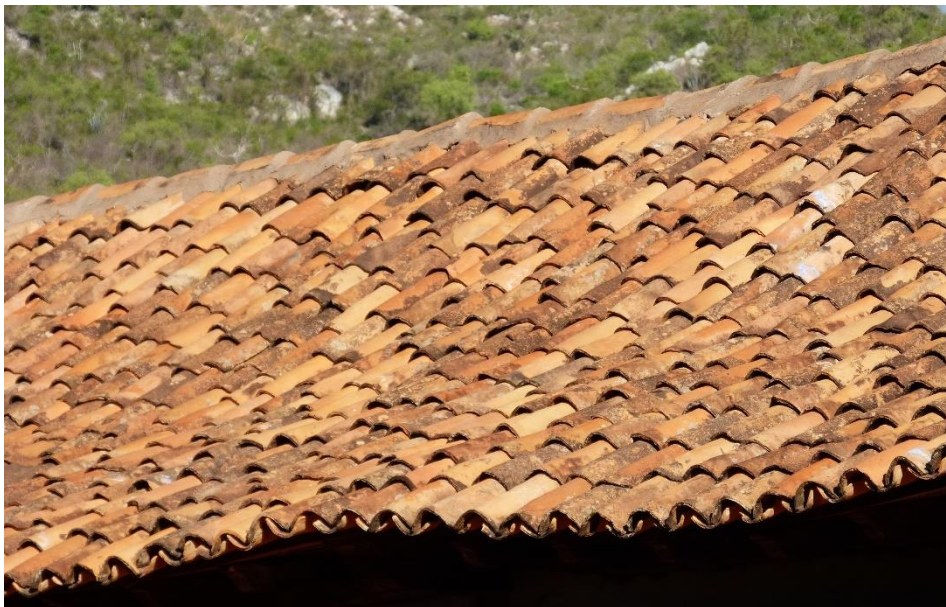
Fig. 11 – Detalhe da cobertura – Afundamento nos planos de cobertura.

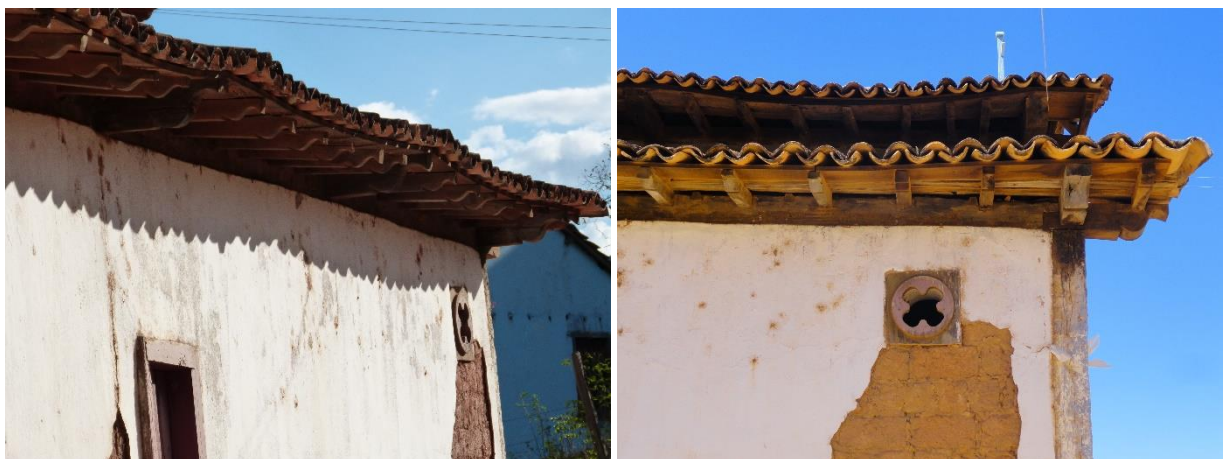
Os danos ocorrentes na cobertura têm se manifestado com maior intensidade junto aos beirais, devido à maior fragilidade da estrutura nessas partes. Como houve a alteração da inclinação das águas do telhado nas extremidades com a execução do galbo do contrafeito, com a degradação das peças que compõem esse elemento, o sustento das

Fig. 13 – Detalhe da cobertura – Desalinhamento dos beirais.

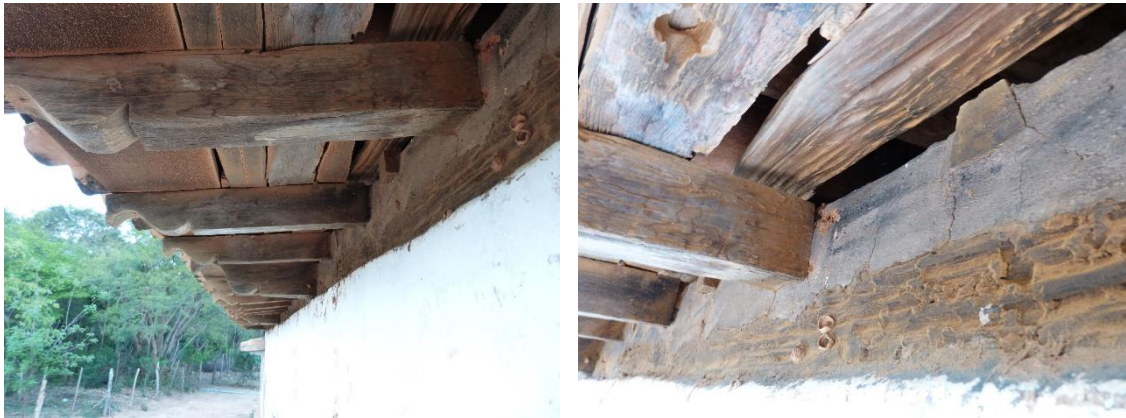
Em alguns pontos na fachada lateral esquerda, onde essa ocorrência se manifestou anteriormente tentou-se fazer o reparo do apodrecimento dos frechais, mas a execução da intervenção foi realizada de maneira incorreta. No lugar de se substituir a peça de madeira deteriorada ou fazerem-se enxertos com material similar, fez-se a recomposição de argamassa hidráulica preenchendo as partes perdidas e fixando precariamente os cachorros no local.

Fig. 14 – Detalhe da cobertura – Desalinhamento dos beirais.

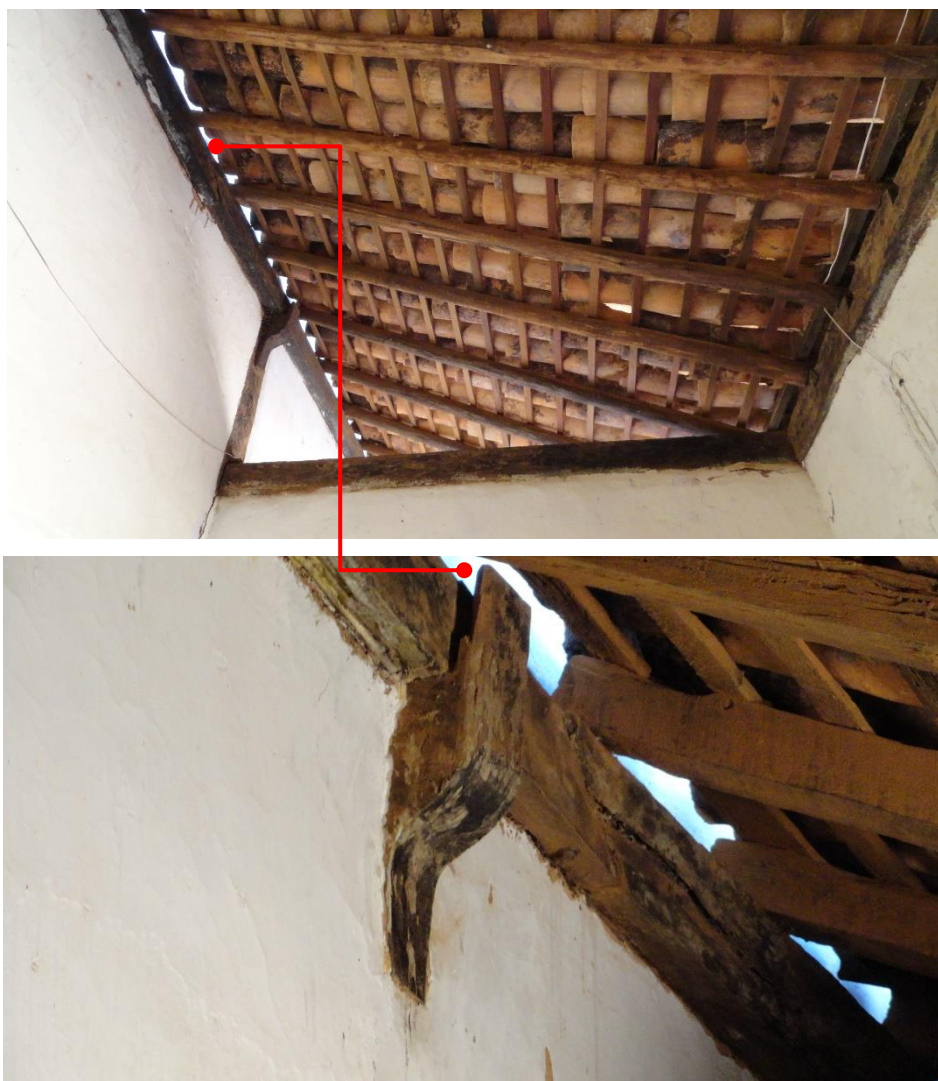
Fig. 18 – Detalhe da cobertura – Falta de rufo para acabamento do telhado.

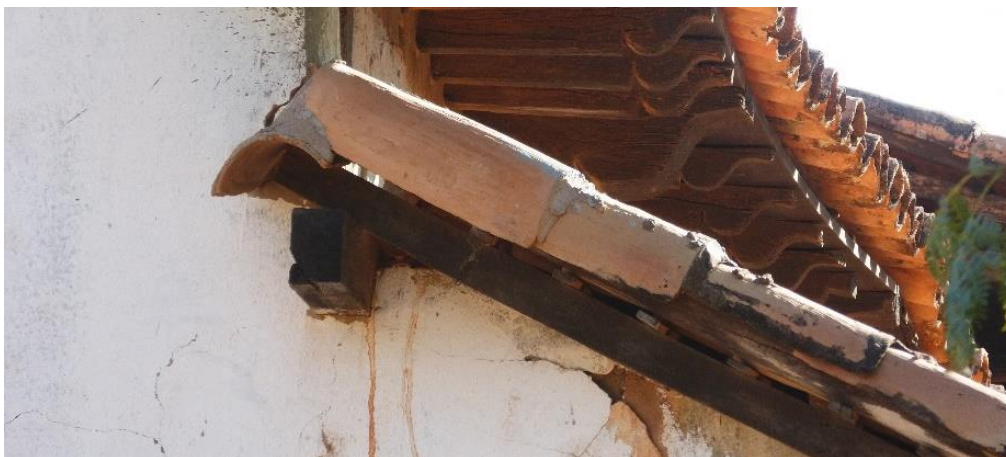
Ainda, nas reformas realizadas na cobertura, o acabamento do telhado foi realizado de maneira incorreta, empregando argamassa hidráulica com traço forte na execução do embocamento. O uso do cimento produz uma massa muito rígida que, quando utilizada em telhados antigos, provoca, com o tempo, o rompimento das telhas⁷ e, conseqüentemente, dão origem a infiltrações onde isso ocorre. Do mesmo modo, devido a rigidez excessiva da argamassa hidráulica, é comum surgirem rachaduras nos locais em que o embocamento foi realizado no encontro com paredes de terra rebocadas com cal e areia. O

Fig. 21 – Detalhe da cobertura – Embocamento das telhas realizados incorretamente.

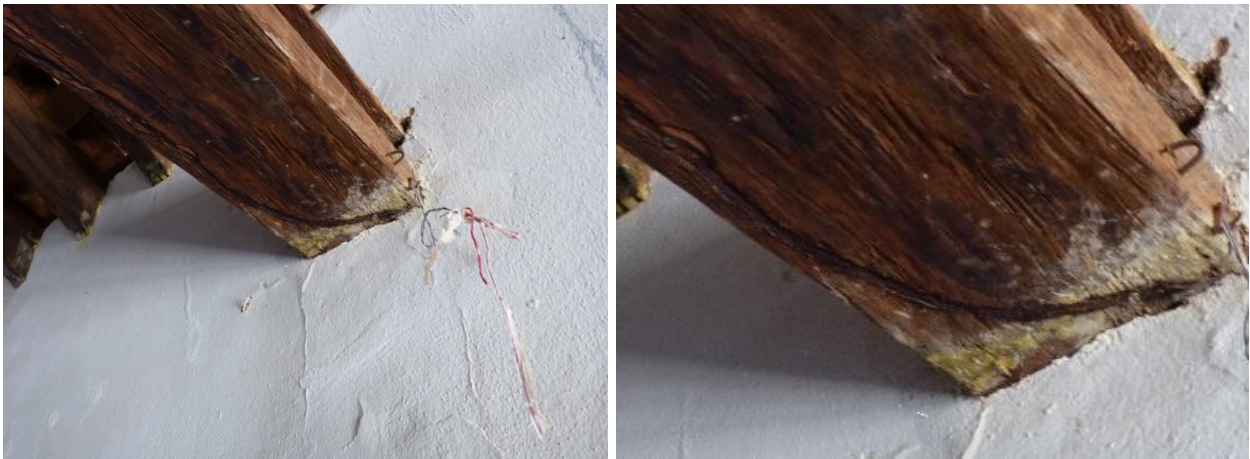
Por fim, quanto às patologias observadas na cobertura, foi observado a deterioração da estrutura do telhado causada pelo apodrecimento da madeira e infestação por cupins de solo. Nos levantamentos foram identificados vários pontos onde esses insetos produziram galerias para atingir o madeiramento em geral da edificação, chegando até os tirantes, caibros e ripas. Entende-se que, ainda que observável a presença de cupins de solo nas proximidades da capela, a inclusão de madeiras menos resistentes nas reformas do telhado intensificou o ataque desses insetos xilófagos⁸ no interior da edificação.

Fig. 22 – Detalhe da cobertura – Galeria produzida por cupins de solo (tirante do telhado na nave).

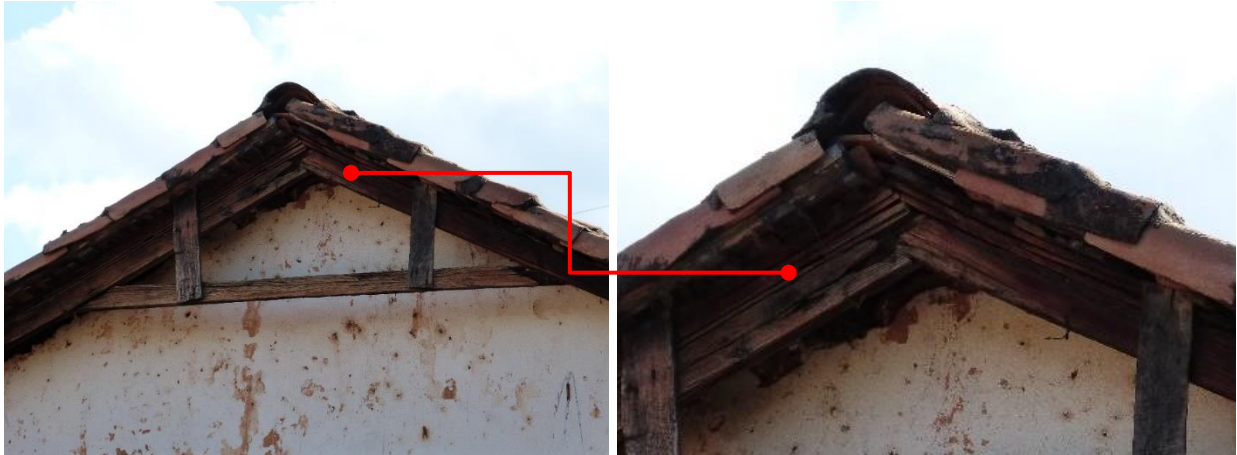
Além da deterioração da estrutura do telhado pela ação dos cupins, foi observado pontos onde ocorreu o apodrecimento parcial das peças de madeira, fato que tem levado a deformação nos planos de cobertura da edificação.

Fig. 24 – Detalhe da cobertura – Peças de madeira com apodrecimentos.

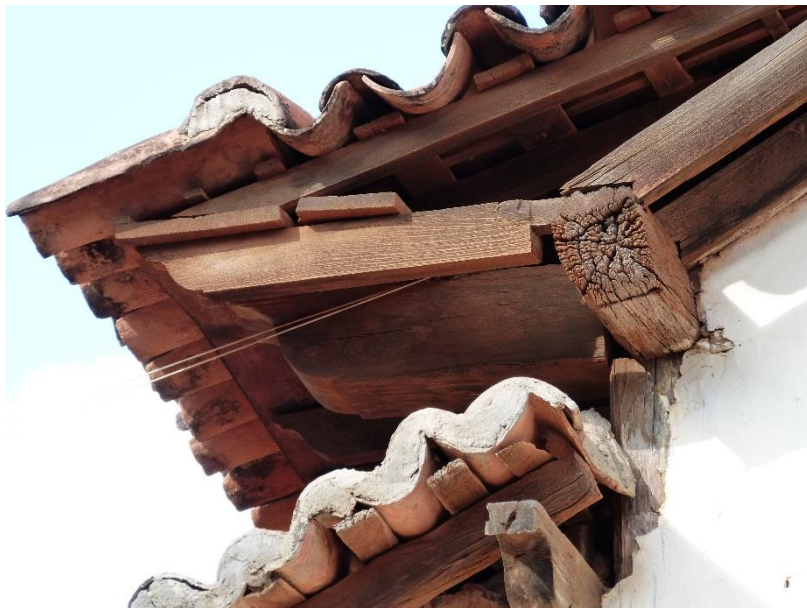
Fig. 25 – Detalhe da cobertura – Peças de madeira deterioradas pela exposição às intempéries.

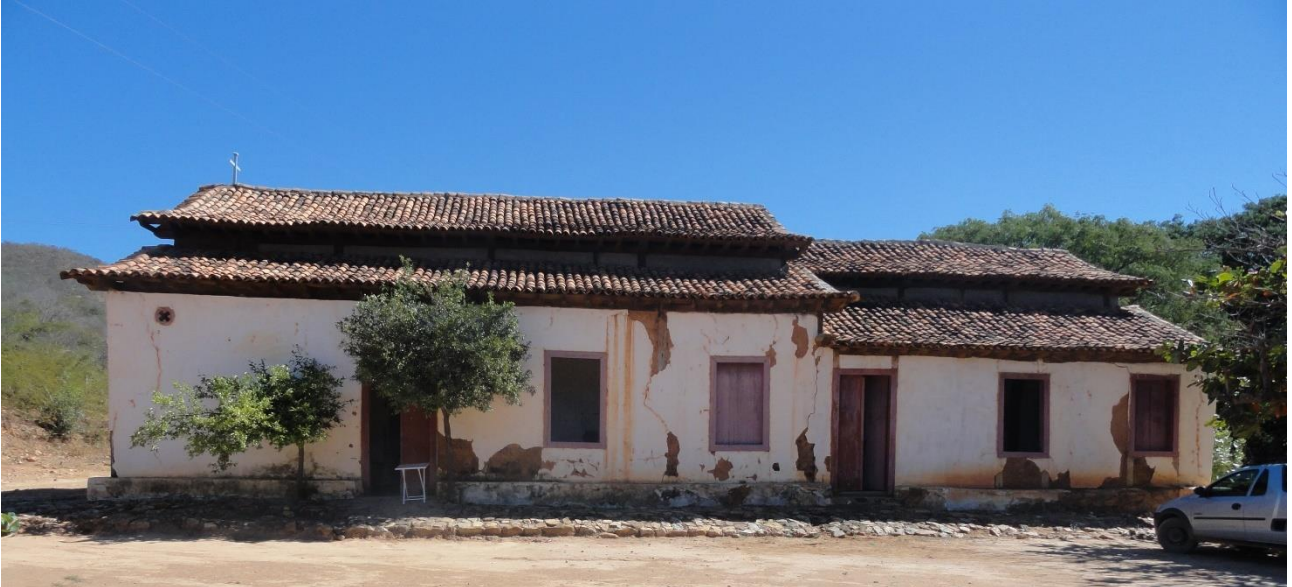
Como observado, boa parte dos esteios das paredes externas tem apresentado algum grau de apodrecimento nas bases e, nos casos mais graves, a parte inferior da peça de madeira está completamente deteriorada. Isso ocasionou a distribuição irregular das cargas, transferindo às paredes de vedação a função de suportar o peso da cobertura e, por consequência, causa o aparecimento de rachaduras ao longo das fachadas, entre outras coisas. Na sacristia do lado direito, somente um dos esteios apresenta esse problema de forma significativamente, fato que vem provocando uma sobrecarga lateral no alicerce de pedras argamassadas e causou a deformação do elemento e o deslizamento parcial da parede. Essa ocorrência, também, levou ao surgimento de uma ruptura na ligação entre a fachada e a parede da Capela do Santíssimo, que estão dispostas perpendicularmente.

Fig. 26 – Estado de conservação da fachada lateral direita.

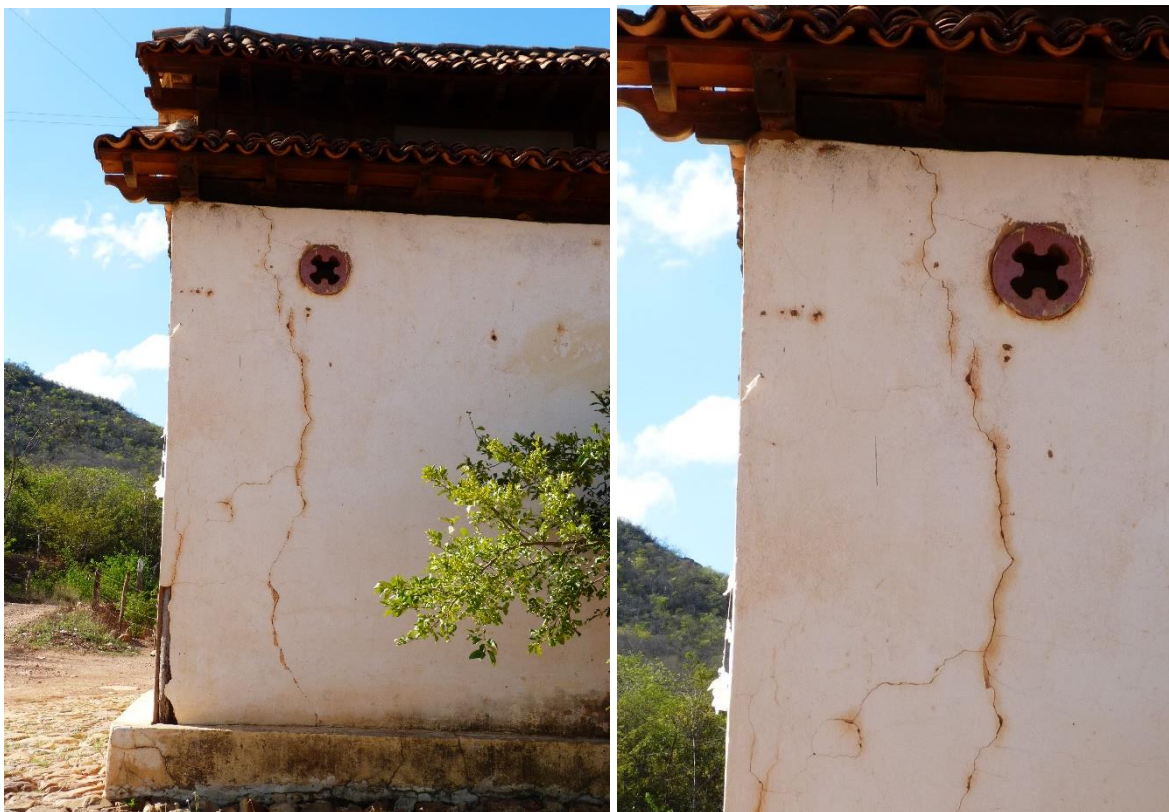
Fig. 27 – Rachaduras provocadas pela deterioração das bases dos esteios.

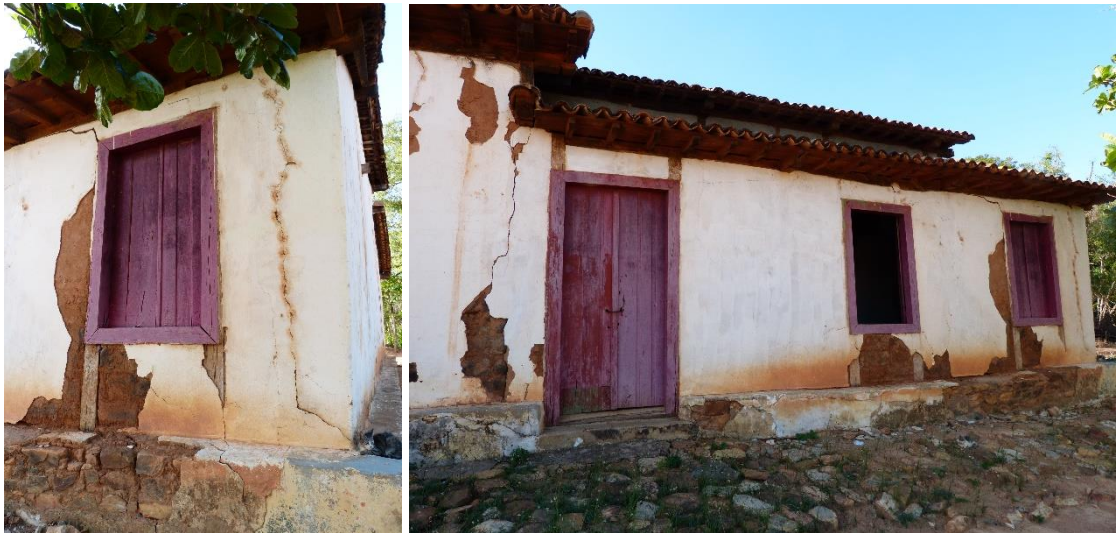
Fig. 28 – Rachaduras provocadas pela deterioração das bases dos esteios.

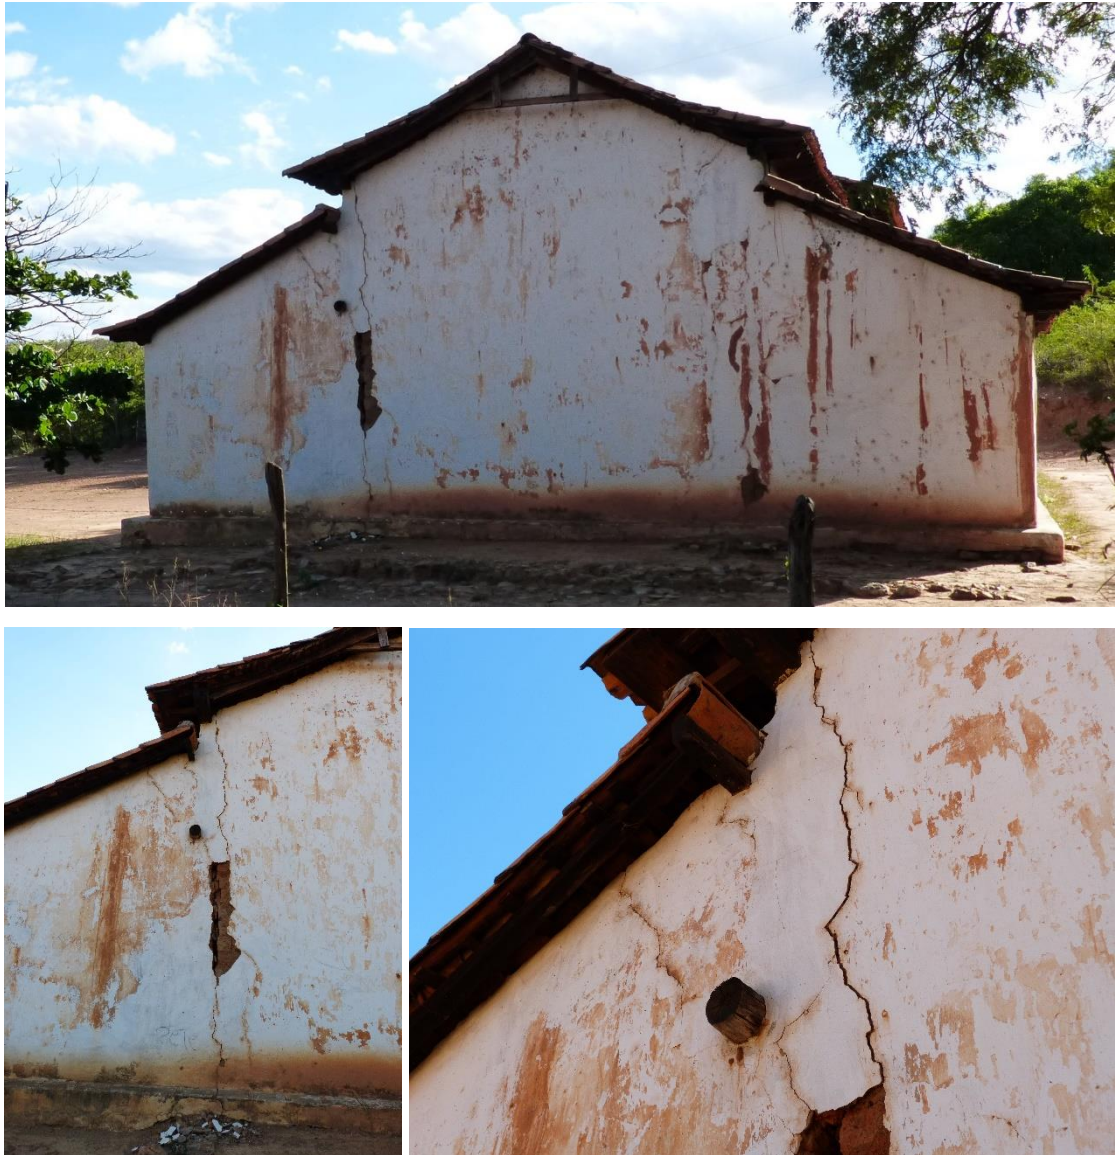
Fig. 31 – Rachaduras provocadas pela deterioração das bases dos esteios – fachada posterior.

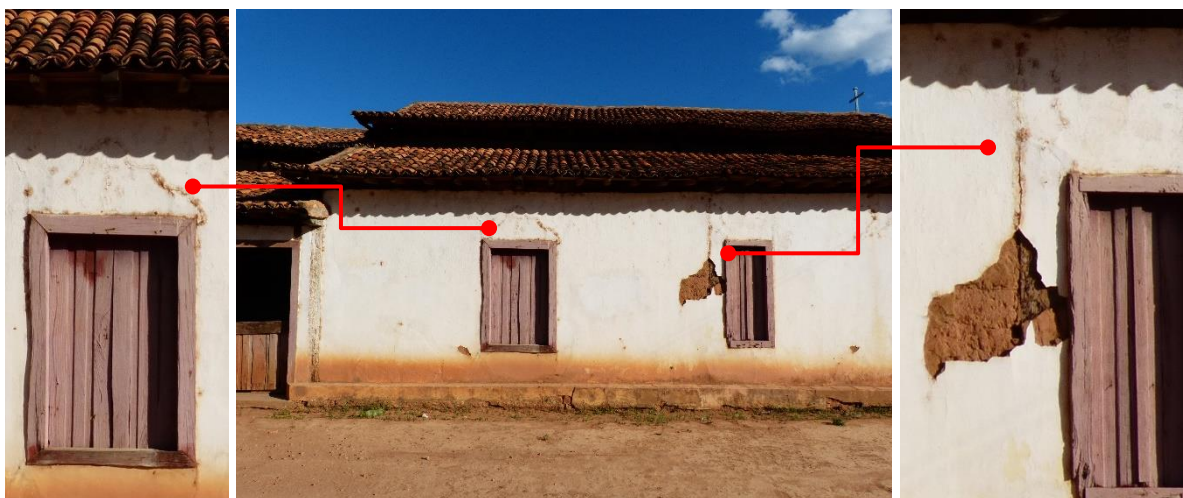
Fig. 32 – Rachaduras provocadas pela deterioração das bases dos esteios – fachada lateral esquerda.

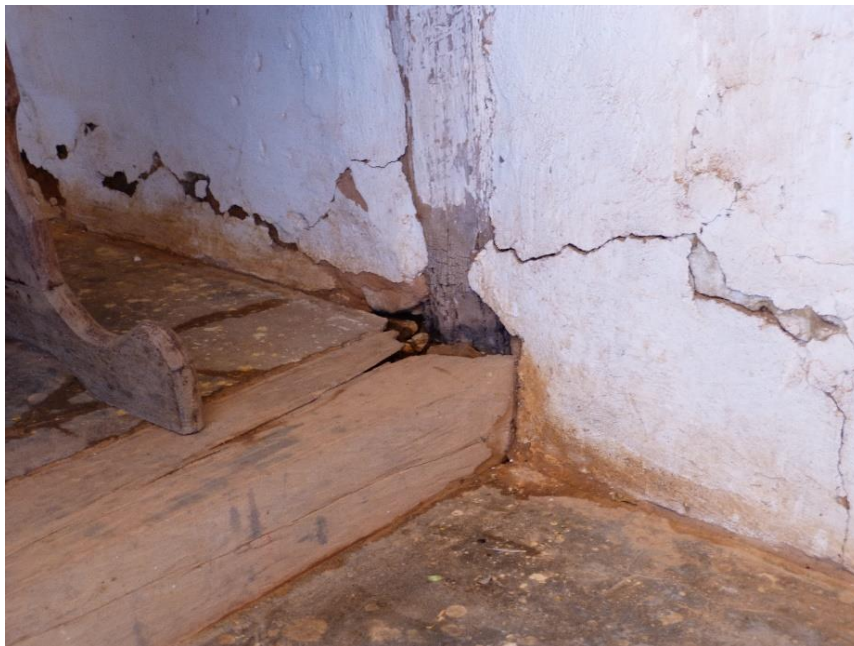
Fig. 34 – Deterioração das bases dos esteios por apodrecimento.

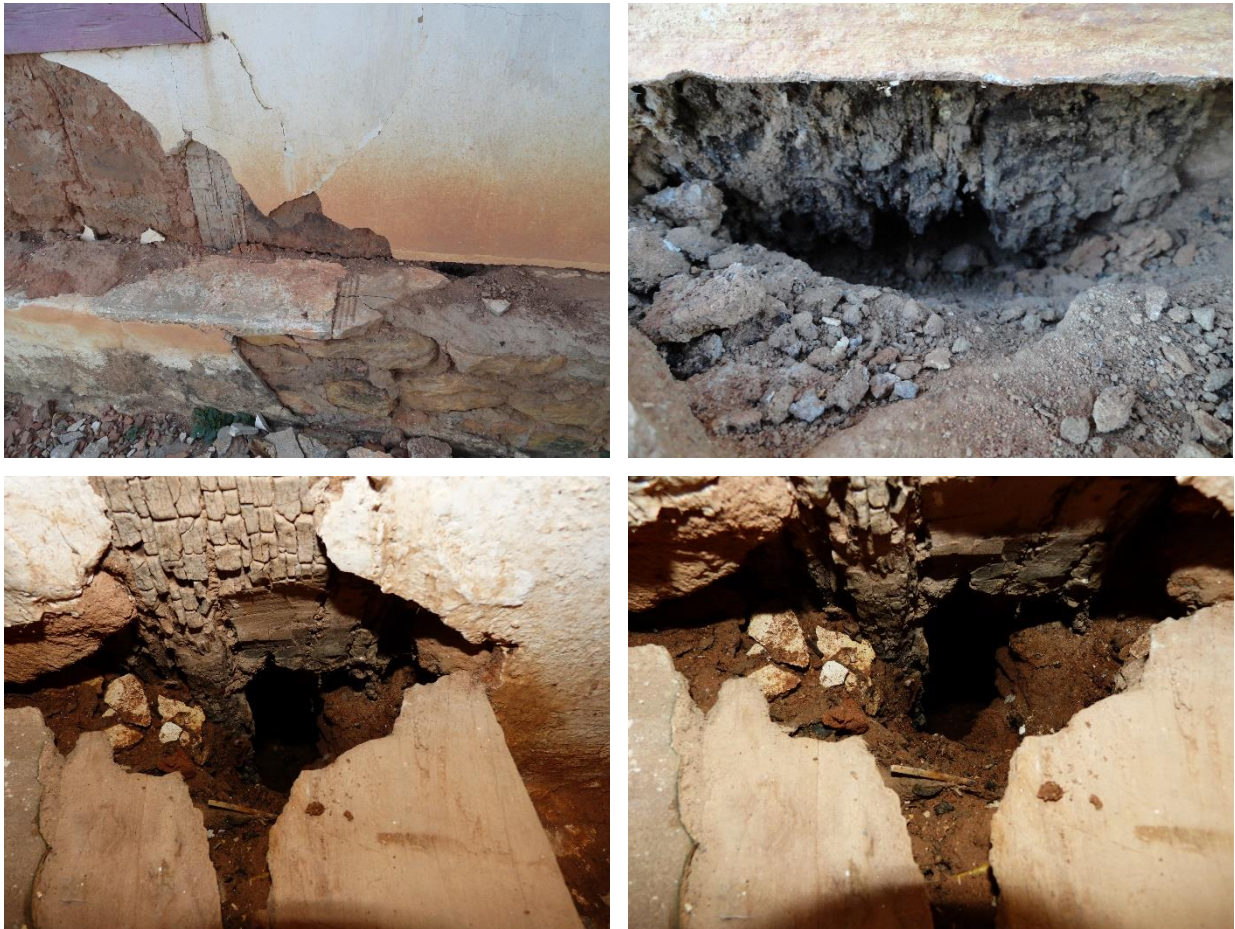
Fig. 35 – Deterioração das bases dos esteios por apodrecimento.

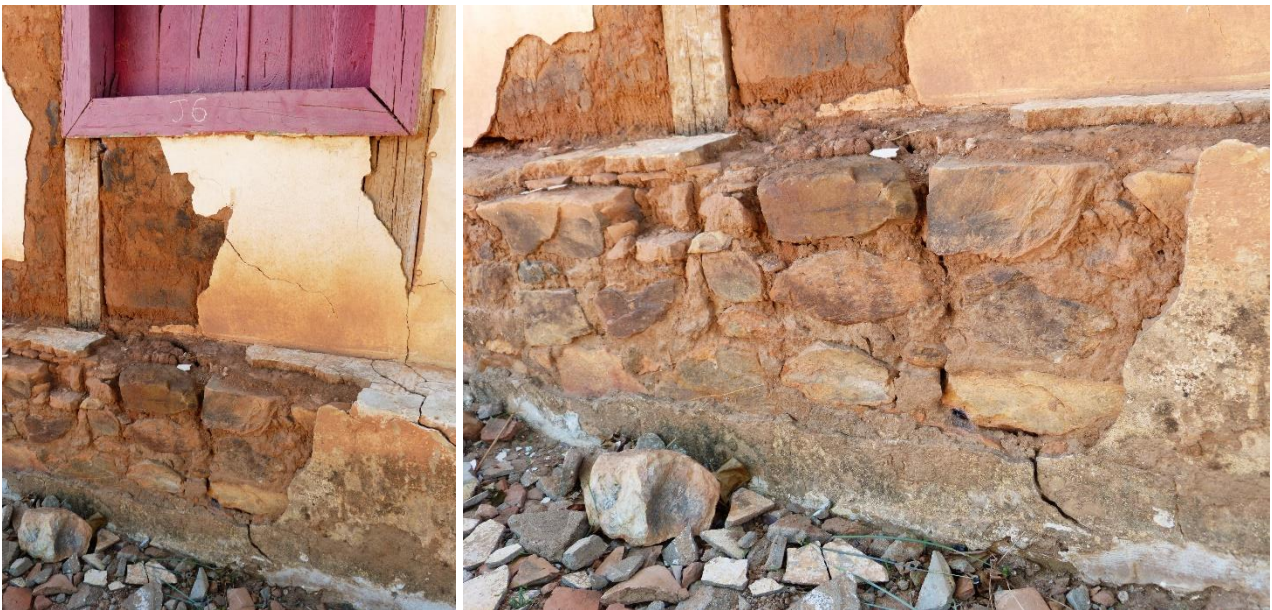
Fig. 36 – Desaprumo / rachaduras no alicerce devido à sobrecarga lateral.

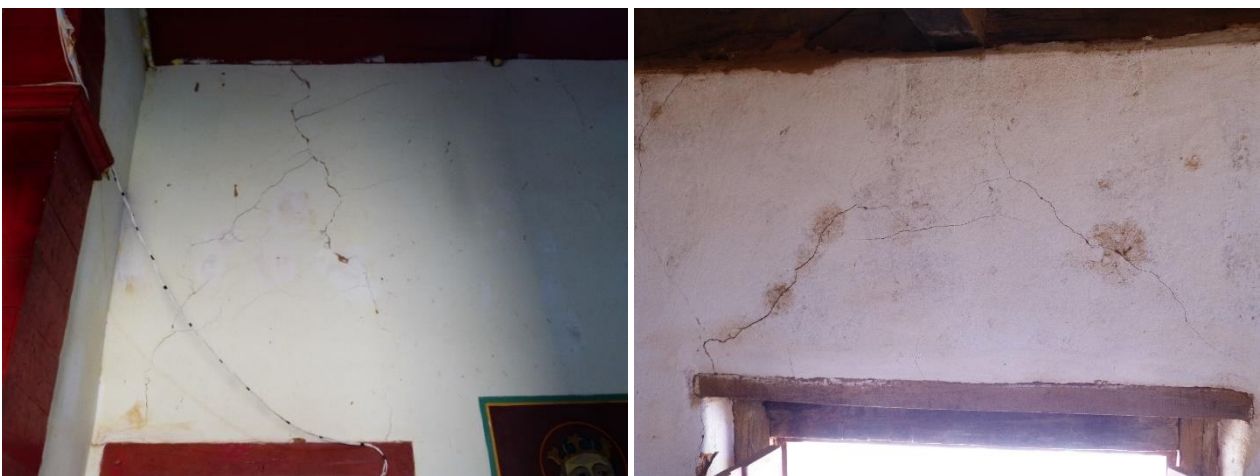
Internamente, na nave e capela-mor, não foram identificadas patologias causadas pelo apodrecimento das bases dos esteios; no entanto, a entrada de água pluvial abaixo da edificação tem provocado abatimento em algumas peças, como as que sustentam a porta de passagem da nave para a sacristia do lado esquerdo e a janela J9. Essa ocorrência deu origem a rachaduras em forma de sino acima dessas aberturas que, apesar de incomum em estruturas de madeira, se deve possivelmente à maneira como as paredes duplas de adobe foram construídas, intercalando esteios para a execução de aberturas, e as alterações estruturais realizadas.

Fig. 37 – Rachaduras formadas acima da porta PD e da janela J9.

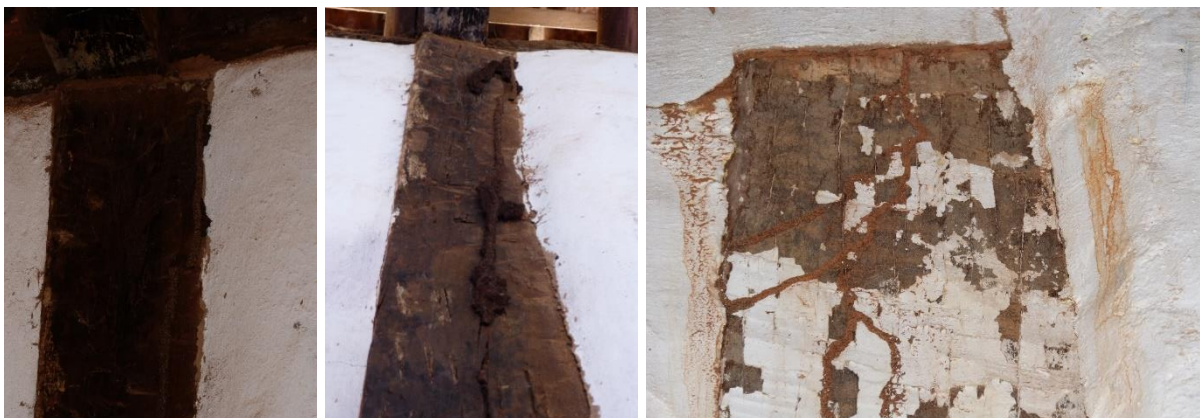
Assim como na estrutura do telhado, também se encontrou galerias de cupins formadas em parte dos esteios da edificação. O comprometimento, nesse caso, ainda não afeta o edifício em larga escala, percebendo-se danos pontuais; porém, caso não haja ações para evitar a ação desses insetos, podem-se formar acometimentos tão graves quanto o formado pelo apodrecimento na base das peças de madeira.

Fig. 38 – Galerias formadas por cupins de solo sobre os esteios.

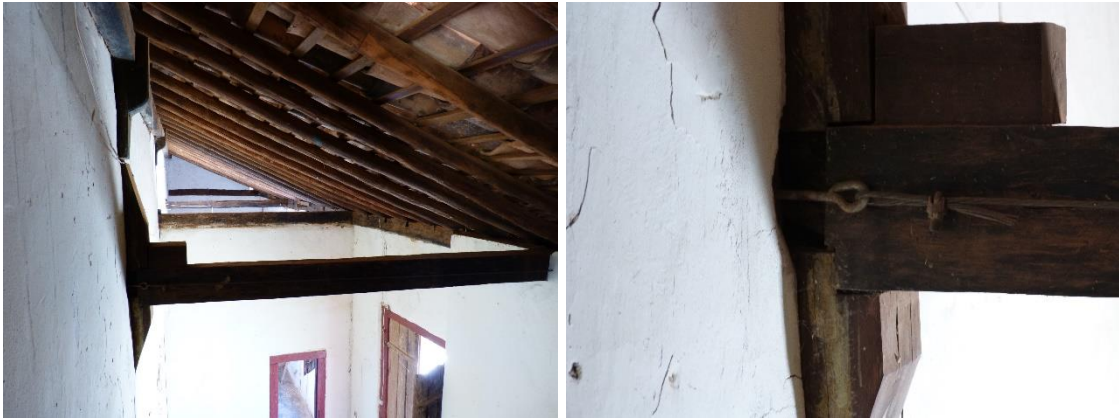
Fig. 43 – Atirantamento da estrutura de madeira com cabo de aço.

para a refazer a ligação entre as peças de madeira. Essas modificações devem ser revistas a fim de se adequar a situação atual do estado de conservação da edificação, avaliando-se a adequação desses recursos e funcionalidade em relação aos danos surgidos após as intervenções. Além dessas medidas, pôde-se perceber a aplicação de elementos improvisadas para a sustentação de peças comprometidas.

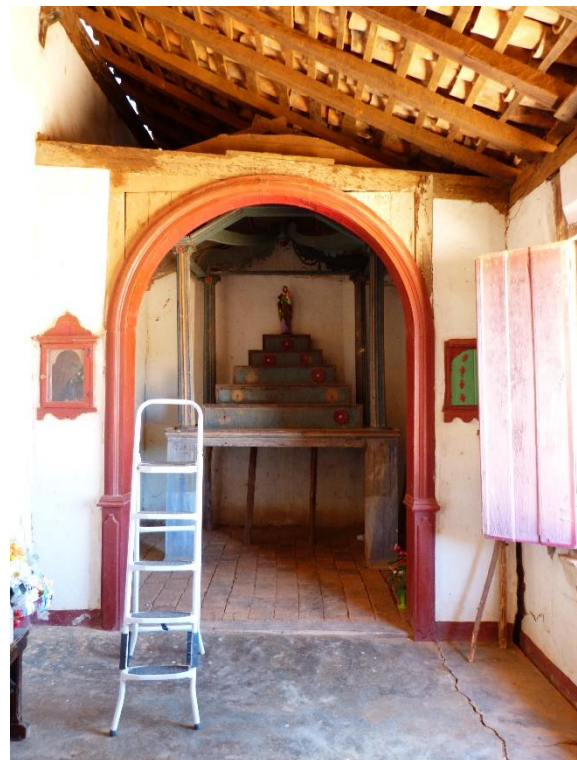
2016

Fig. 46 – Capela do Santíssimo – progresso da deterioração no local.

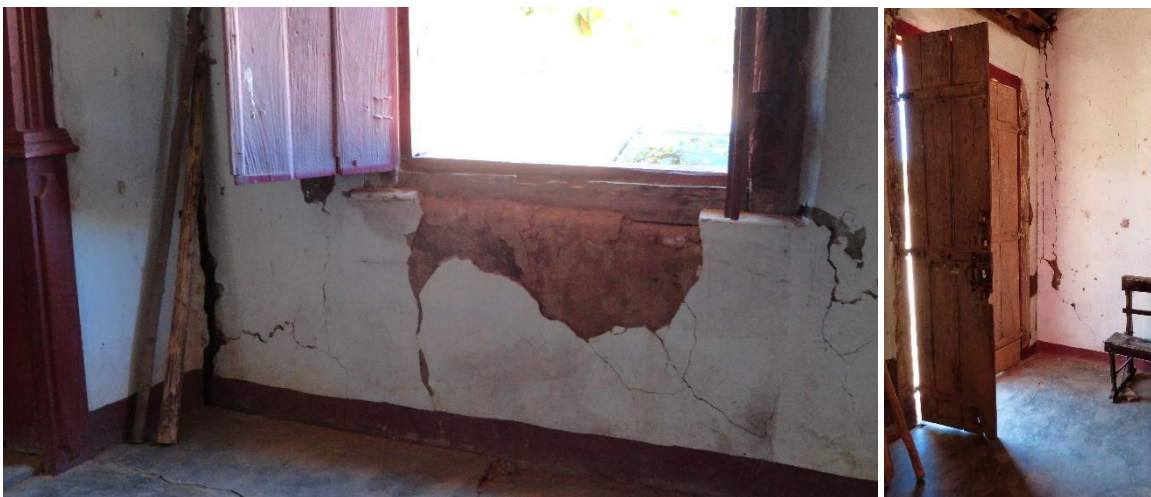
Fig. 47 – Sacristia do Lado Direito – Rachaduras na ligação entre as paredes internas e externas.

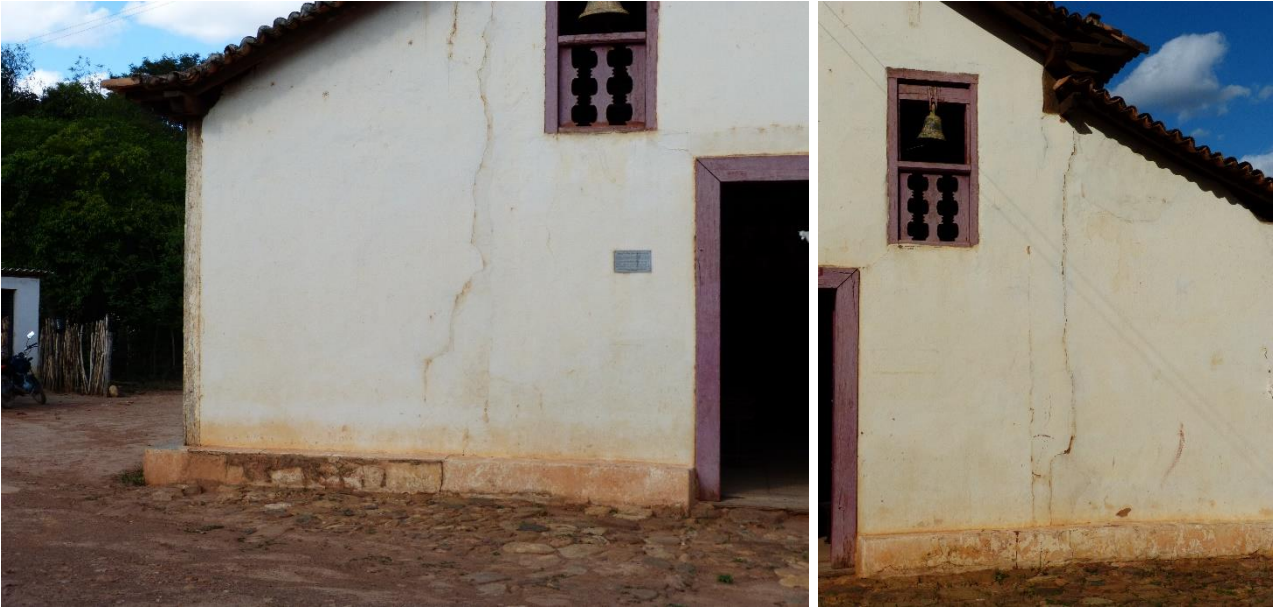
Observou-se, também, patologias causadas pelos problemas estruturais mencionados, que deram origem a trincas e rachaduras geralmente provocadas pela distribuição irregular das cargas, o que demonstra sobrecarga em parte das paredes de vedação. Nas paredes de adobe duplo, as rachaduras são menos comuns, indicando inicialmente que não há danos significativos nesses elementos. No entanto, os problemas, provocados pelas infiltrações no telhado e pela entrada de água pluvial abaixo da edificação, podem contribuir para o surgimento de novas patologias dessa natureza, comprometendo rapidamente os materiais.

Fig. 50 – Rachaduras nas paredes provocadas pela movimentação da estrutura.

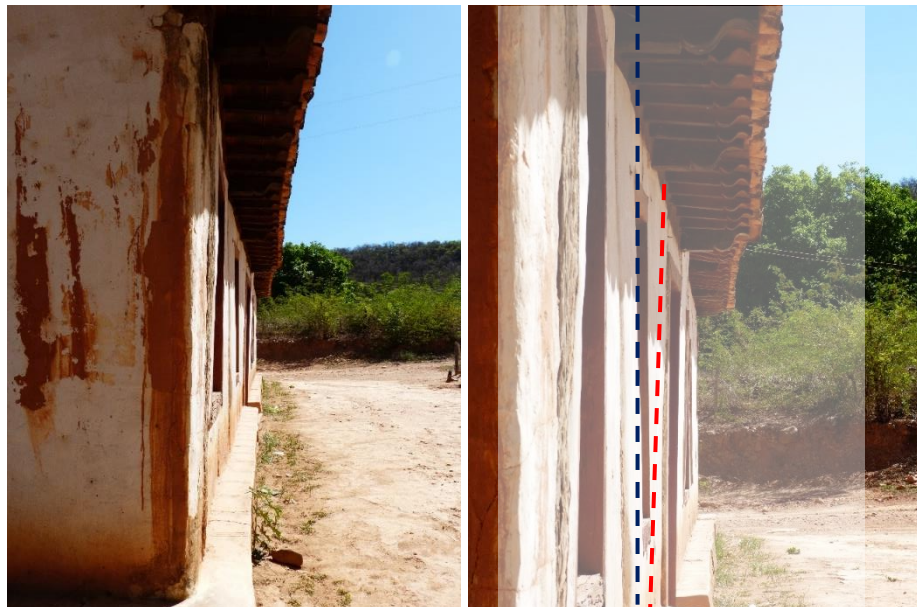
Além das rachaduras e trincas, os danos na estrutura de madeira têm provocado o desaprumo das paredes externas. Percebeu-se que essa patologia se manifestou de modo diferente nas fachadas laterais, sendo na direita percebido pelo afastamento da base da

parede, onde ocorre o apodrecimento dos esteios, o que leva a uma inclinação na direção do interior da edificação. Na fachada oposta, a movimentação é contrária, ocorrendo no topo do plano das paredes e direcionada para o exterior.

Fig. 53 – Desaprumo das paredes provocado pela movimentação da estrutura – fachada lateral direita.

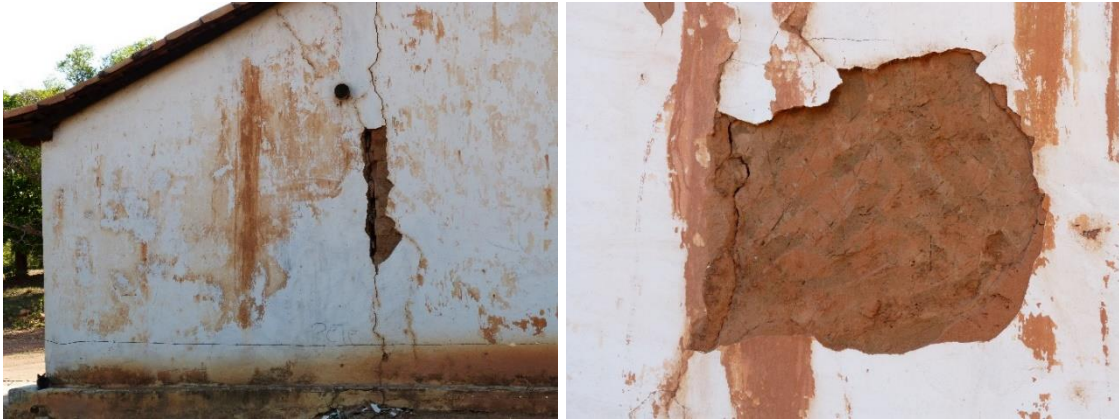
Outra situação identificada foi o desenvolvimento de danos provocados pelas reformas realizadas ao longo do tempo. A incompatibilidade entre o material utilizado nas intervenções e o original têm originado trincas e descolamento no reboco em toda a edificação. A utilização de Cimento Portland na composição da argamassa, como se sabe, é inadequada para as paredes construídas com terra crua, devido à diferença de

comportamento físico-químico dos elementos que compõe de cada uma. Com o tempo, verifica-se a tendência de desprendimento desse tipo de reboco, que, no caso em questão, como agravante, foi realizado sobre a camada de revestimento anterior, sem o preparo correto do suporte.

Fig. 54 – Descolamento causado pela incompatibilidade de materiais usados no reboco original e nas intervenções.

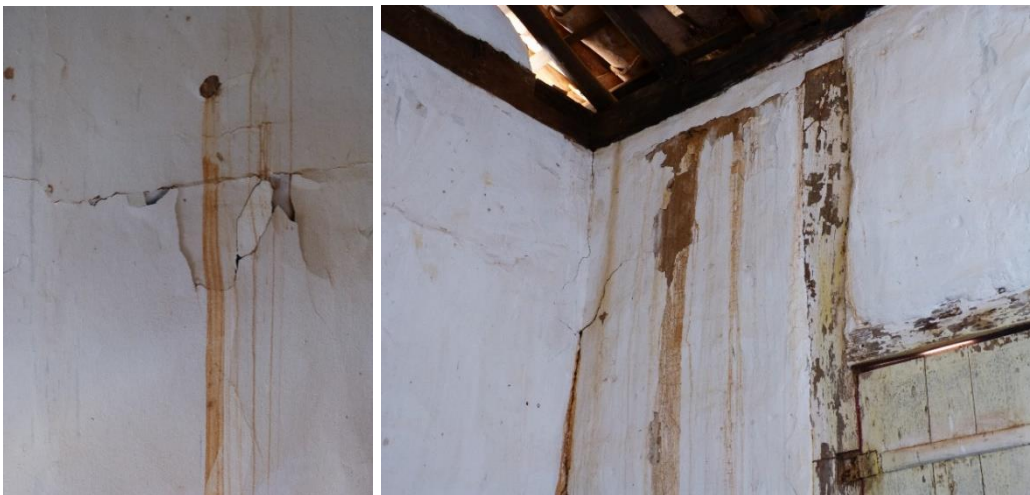
O descolamento do reboco dá origem a danos como perdas pontuais, que favorecem a deterioração do adobe, uma vez que, quando exposto, pode ocorrer o carreamento de material nas paredes externas, suscetíveis às intempéries, e, nas internas, onde ocorre escorrimento de água da chuva. Além disso, as partes expostas da estrutura de madeira estão mais sujeitas ao apodrecimento.

Fig. 58 – Carreamento de material favorecido pelo descolamento do reboco – paredes internas.

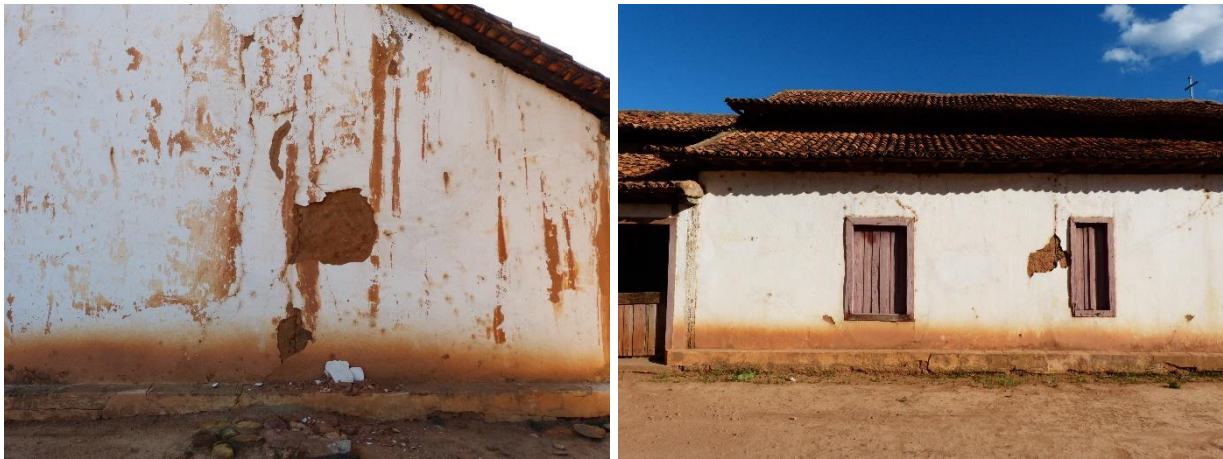
A falta de drenagem adequada no entorno da edificação tem permitido a formação de manchas de sujeira na base das paredes, onde ocorre a área de respingo do telhado, que projeta partículas de lama sobre esses elementos nos dias chuvosos. Essa ocorrência pode ser percebida com maior intensidade nas fachadas laterais e posterior e possui cerca de 30 a 40 cm de altura acima dos alicerces. Além dessa situação, é comum perceber o acúmulo de sujeira, de modo menos intenso, sobre o plano das paredes devido à irregularidade do reboco.

Fig. 62 – Acúmulo de sujeira nas paredes externas.
