Capela de Nossa Senhora da Soledade
São José de Gorutuba

Diagnóstico
do Estado de Conservação

CAPELA DE NOSSA SENHORA DA SOLEDADE DE SÃO JOSÉ DE GORUTUBA **Diagnóstico do Estado de Conservação**

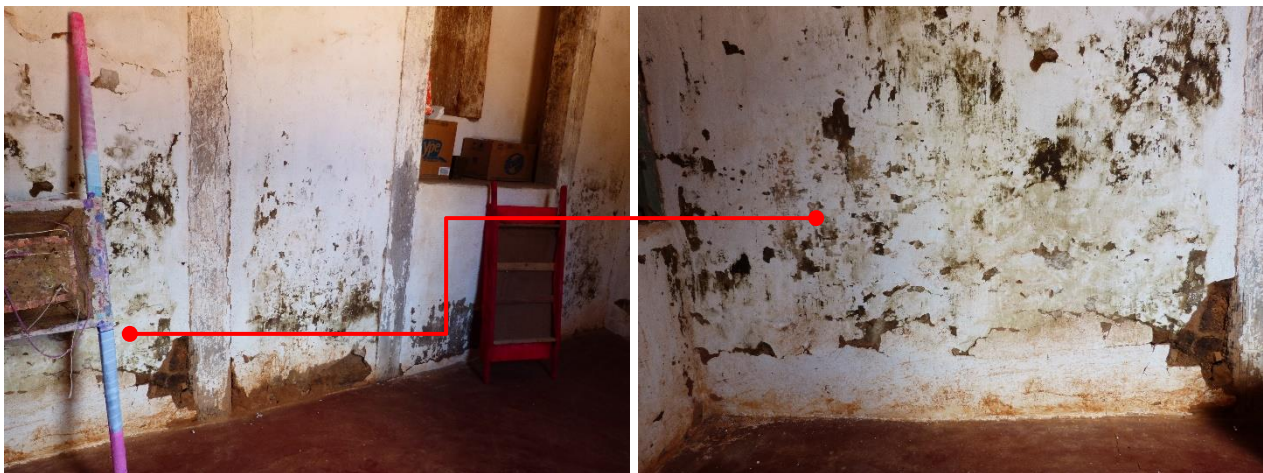
Outro problema observado é a formação de manchas escuras causadas pelo acúmulo de umidade na parede do hall de acesso ao púlpito. Essa patologia ocorre em ambos os lados da parede, mas é mais evidente na parte inferior do lado interno do hall, abaixo de uma infiltração existente no telhado.

Fig. 63 – Manchas de umidade formadas na parede – hall de acesso ao púlpito.

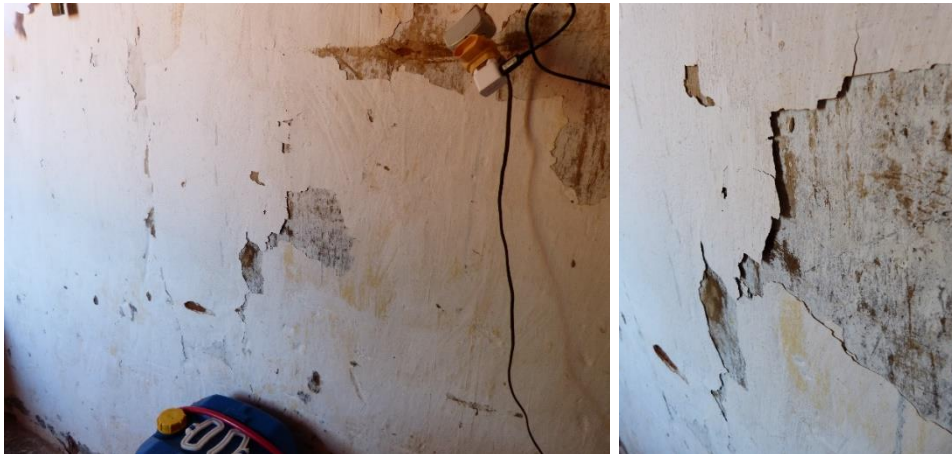
A falta de manutenção constante na Capela acarretou na formação de danos menos graves sobre as paredes, como a deterioração da pintura a base de cal, causada tanto pelo próprio envelhecimento do material e a exposição às intempéries quanto por intervenções inadequadas para repintura e reparos pontuais no reboco. Tal fato, além de descaracterizar a edificação, acaba comprometendo a conservação do bem por causa da falta de eficácia desse elemento de proteção.

Fig. 64 – Pintura a base de cal com descamação superficial.

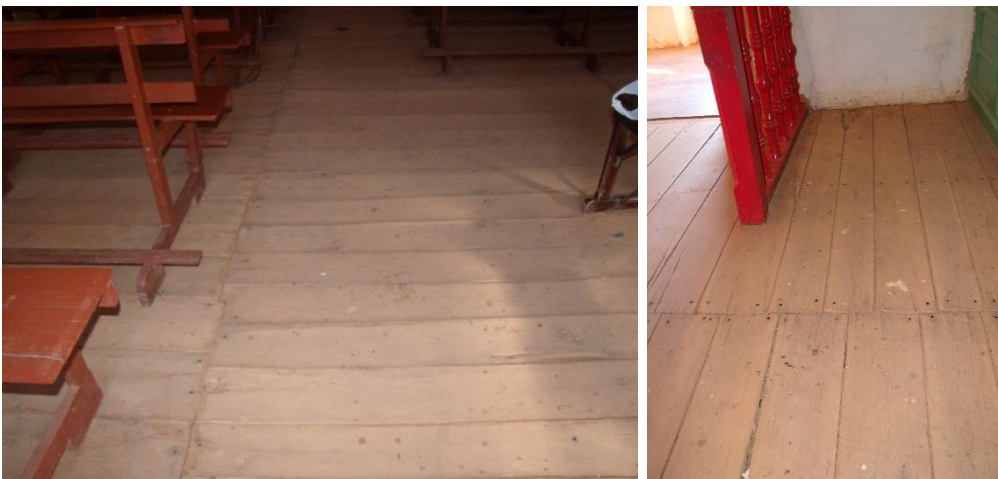
O estado de conservação do assoalho existente na nave, no batistério e na capela-mor estão bastante deteriorados após as subseqüentes infiltrações que se formaram devido à entrada de água pluvial abaixo da edificação. A maneira que o assentamento do tabuado foi feito contribui para que essa ocorrência se torne mais danosa, uma vez que a execução do barrotoamento se deu diretamente sobre o terreno natural, sem o afastamento necessário para evitar a degradação da madeira. Com isso, após as chuvas mais fortes é comum o acúmulo de água abaixo das tábuas, que vertem acima do assoalho nos locais onde o apoio do piso já se deteriorou, de acordo com relatos dos zeladores da Capela.

Fig. 66 – Detalhe do assoalho – Nave / Capela-Mor.

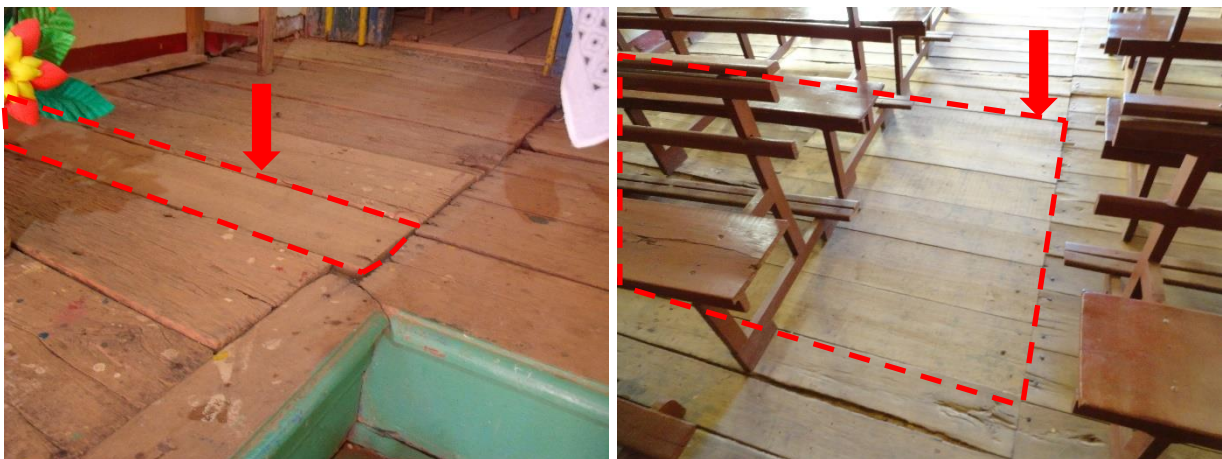
Também, pode-se verificar a tentativa de recuperação desse assoalho com a substituição parcial das tábuas. No entanto, na reforma empregou-se madeira comercial de pínus, que, além de descaracterizar o piso, permite a fácil proliferação de insetos xilófagos devido à baixa resistência e qualidade desse tipo de madeira.

Fig. 69 – Substituição das tábuas originais por tábuas de pinus.

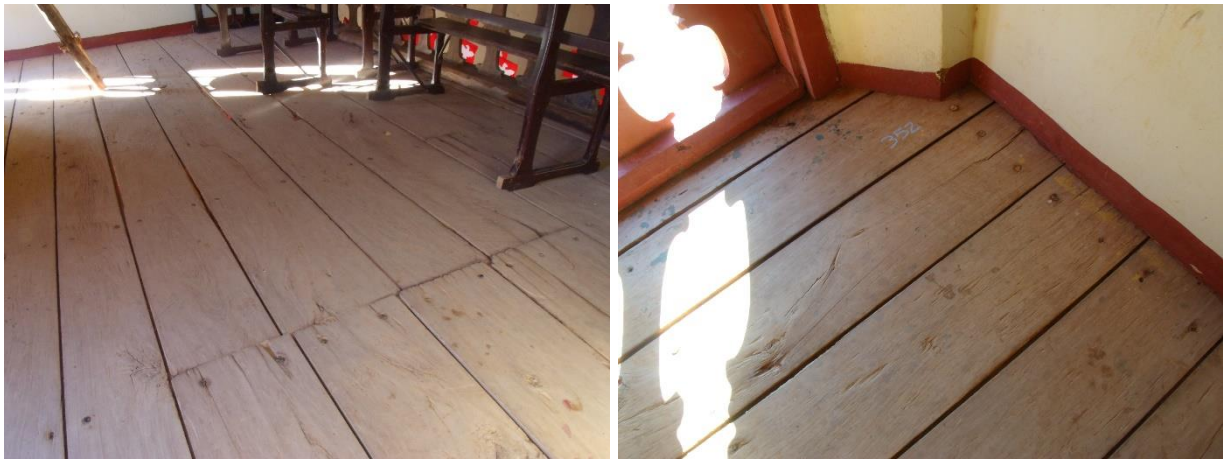
O assoalho de madeira executado no coro, por estar assentado sobre barrotes em outro nível da edificação, não apresenta as patologias observadas no térreo. Nesse cômodo, observaram-se somente desgastes pontuais e, na maior parte do piso, o estado de conservação é regular.

Fig. 72 – Detalhes do assoalho do coro.

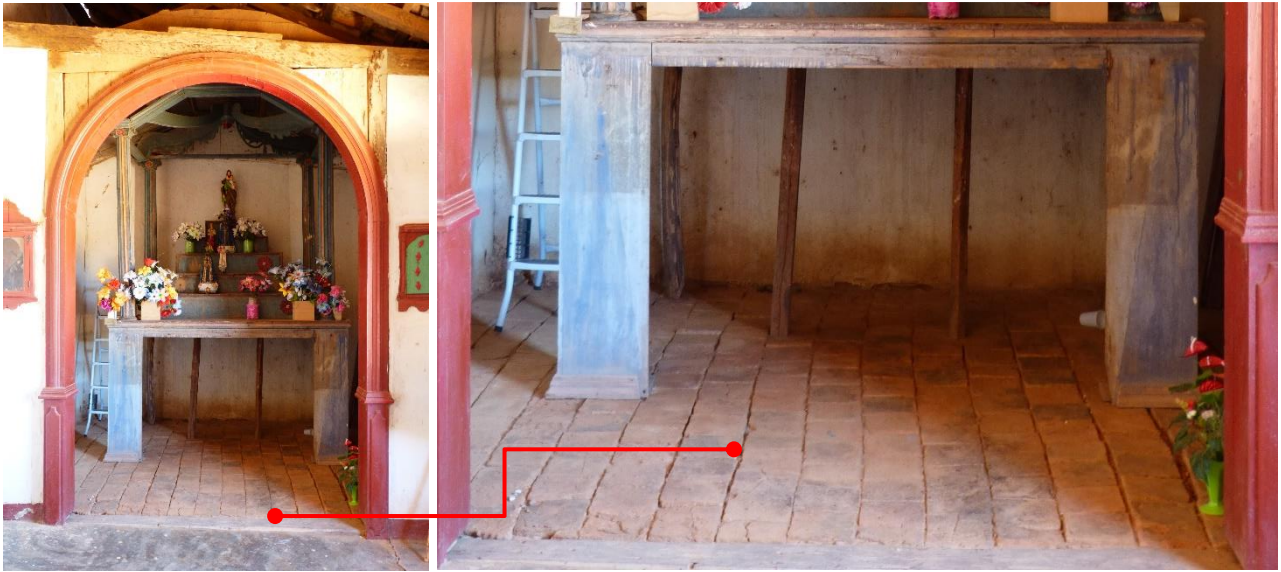
Pôde-se observar a ocorrência de muitas fraturas nas lajotas, que se formam nos pontos em que as peças não estão bem apoiadas ou que o piso cedeu devido ao abatimento próximo às paredes que estão em processo de arruinamento. Isso tem dado origem a um significativo desnivelamento que acaba por remover material abaixo das lajotas e acentua o aparecimento desse tipo de dano. O abatimento citado tem ocorrido nas proximidades da parede da fachada lateral direita e fez com que o piso cedesse cerca de 3 cm em relação à porta de entrada da capela.

Fig. 73 – Detalhes do piso de lajotas cerâmicas da Capela do Santíssimo.

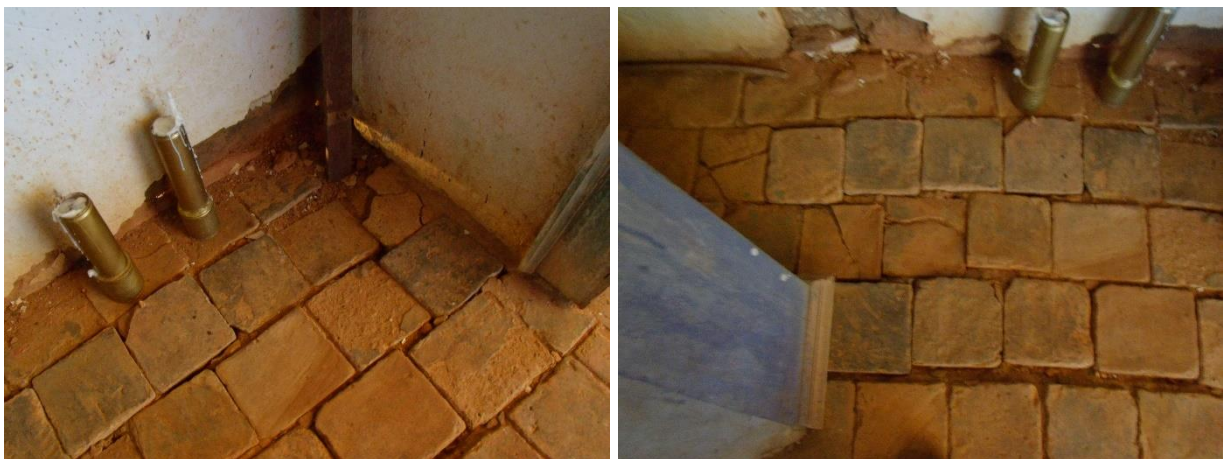
Ainda, verificou-se o desgaste superficial de muitas peças na porção do piso em frente do altar, local mais sujeito ao tráfego de pessoas durante as celebrações. Possivelmente, esse dano tem sido acentuado pela utilização de escadas inadequadas para se enfeitar o altar durante as festividades. Os equipamentos usados, normalmente, possuem bases de diâmetro reduzido que, pelo mau uso, acabam perdendo a ponteira emborrachada e friccionam o metal diretamente sobre as lajotas cerâmicas. Isso faz com que a pressão produzida fracture a superfície do material, acentuando a deterioração.

Fig. 75 – Peças fraturadas e desnivelamento do piso de lajotas cerâmicas – Capela do Santíssimo.

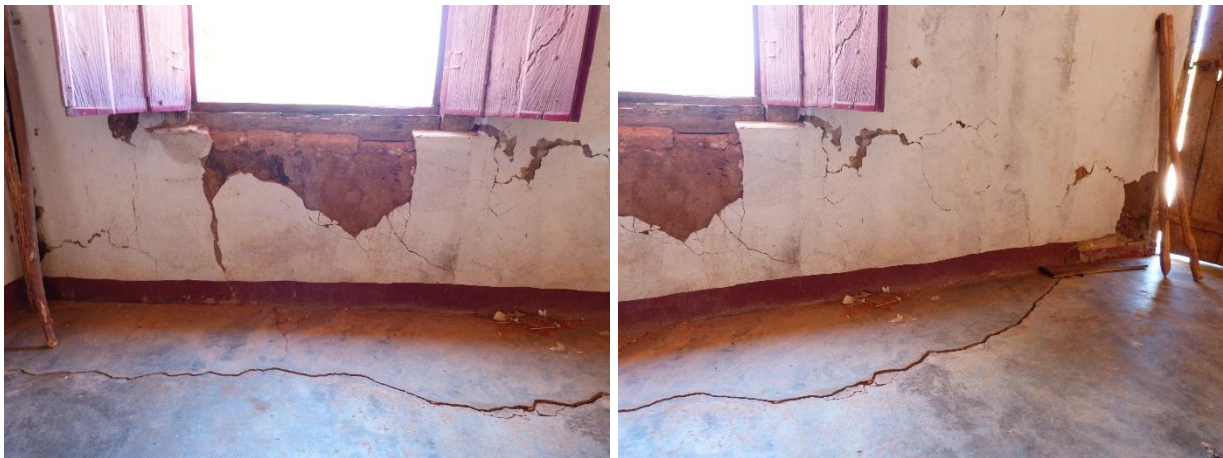
Os demais pisos existentes na edificação se tratam de intervenções que alteraram as características originais desses elementos. Nas reformas realizadas, executou-se o recobrimento do solo com contrapiso e acabamento com técnica cimento queimado na cor natural do cimento ou com adição de pigmento vermelho. O estado de conservação do piso citado é em geral ruim, no qual se observou a presença de muitas trincas e rachaduras, perdas pontuais, além de desnivelamento nos pontos em que o solo perdeu material devido às infiltrações de água pluvial.

Fig. 76 – Detalhes do estado de conservação do piso em cimento queimado.

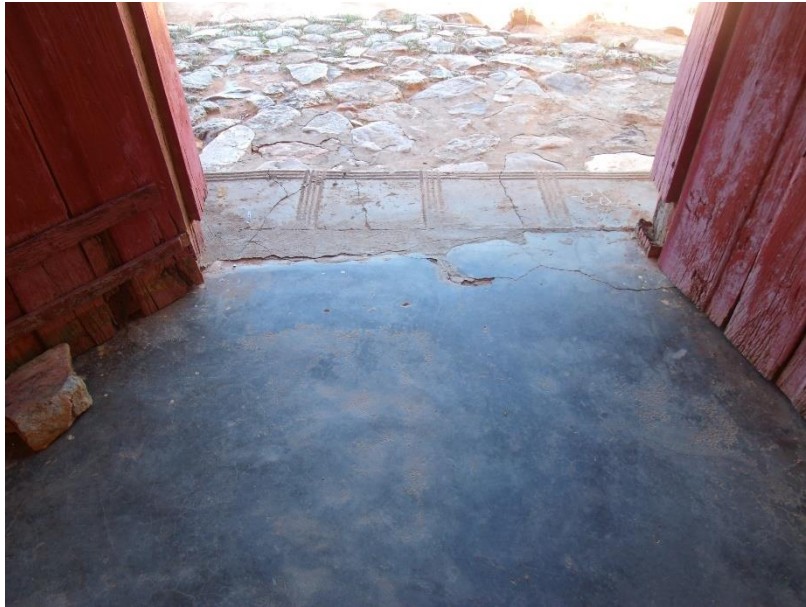
Fig. 78 – Detalhes do estado de conservação do piso em cimento queimado.

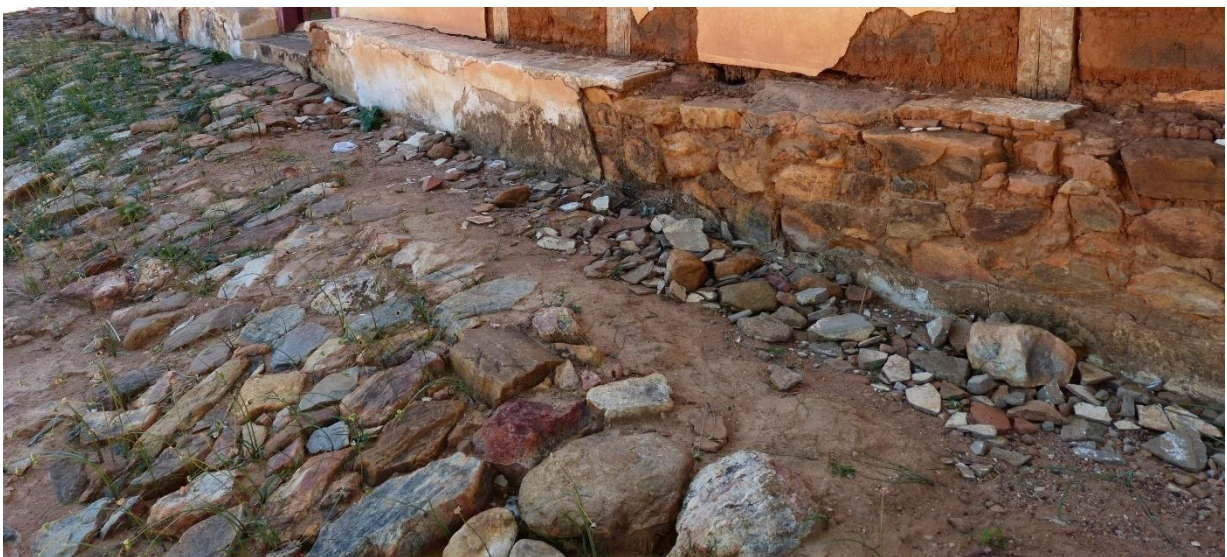
Nas áreas externas, em frente das fachadas frontal e lateral direita, foi executada a pavimentação do solo com pedras irregulares, produzindo um piso tipo pé de moleque. Devido à falta de manutenção constante ocorre o crescimento de vegetação rasteira nas frestas entre as pedras; inclusive, esse fato deu origem a fixação de algumas árvores de médio porte, que acabam por contribuir para a formação de danos nas fundações da edificação. Os vazios existentes permitem que as plantas se desenvolvam e, por consequência, acabam ao desenvolver raízes que contribuem para o processo de deslocamento das peças usadas como pavimento. Além disso, as chuvas, o movimento de pessoas e animais, entre outras coisas, também contribuem para a perda de material.

Fig. 79 – Detalhes do piso em pé de moleque no exterior da edificação.

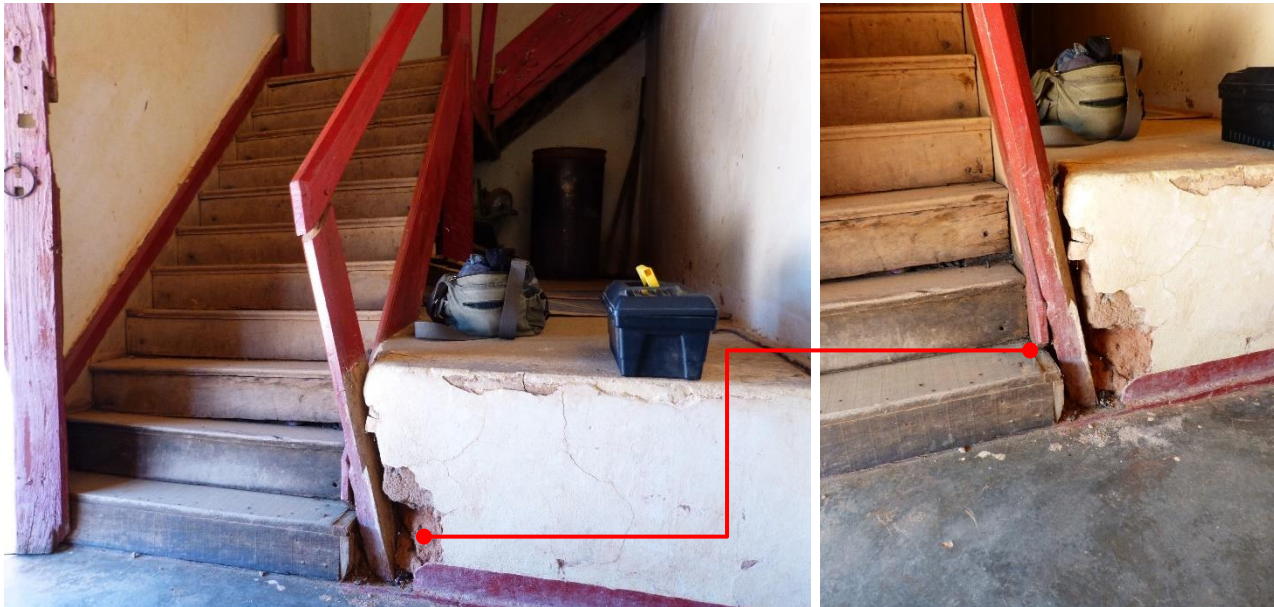
O estado de conservação da escada de acesso ao coro pode ser classificado entre regular e ruim. A estrutura encontra-se danificada devido ao abatimento dos esteios que sustentam o patamar, o que provocou o desencaixe parcial das peças inclinadas que ligam essa parte com o piso do nível superior. Esse dano pode ter sido causado pela carga provocada pela movimentação de pessoas sobre a escada e a falta de compactação adequada na base dos esteios ou o possível apodrecimento dos mesmos. Parte dos degraus estão desnivelados e desgastados pelo uso, tendo sido identificado a presença de cupins nesses elementos. Os corrimãos também apresentam problemas de desencaixe da estrutura, tendo o do primeiro lance, inclusive, sido desconectado completamente do suporte por causa da queda do arranque.

Fig. 81 – Detalhe do estado de conservação da escada – acesso ao coro.

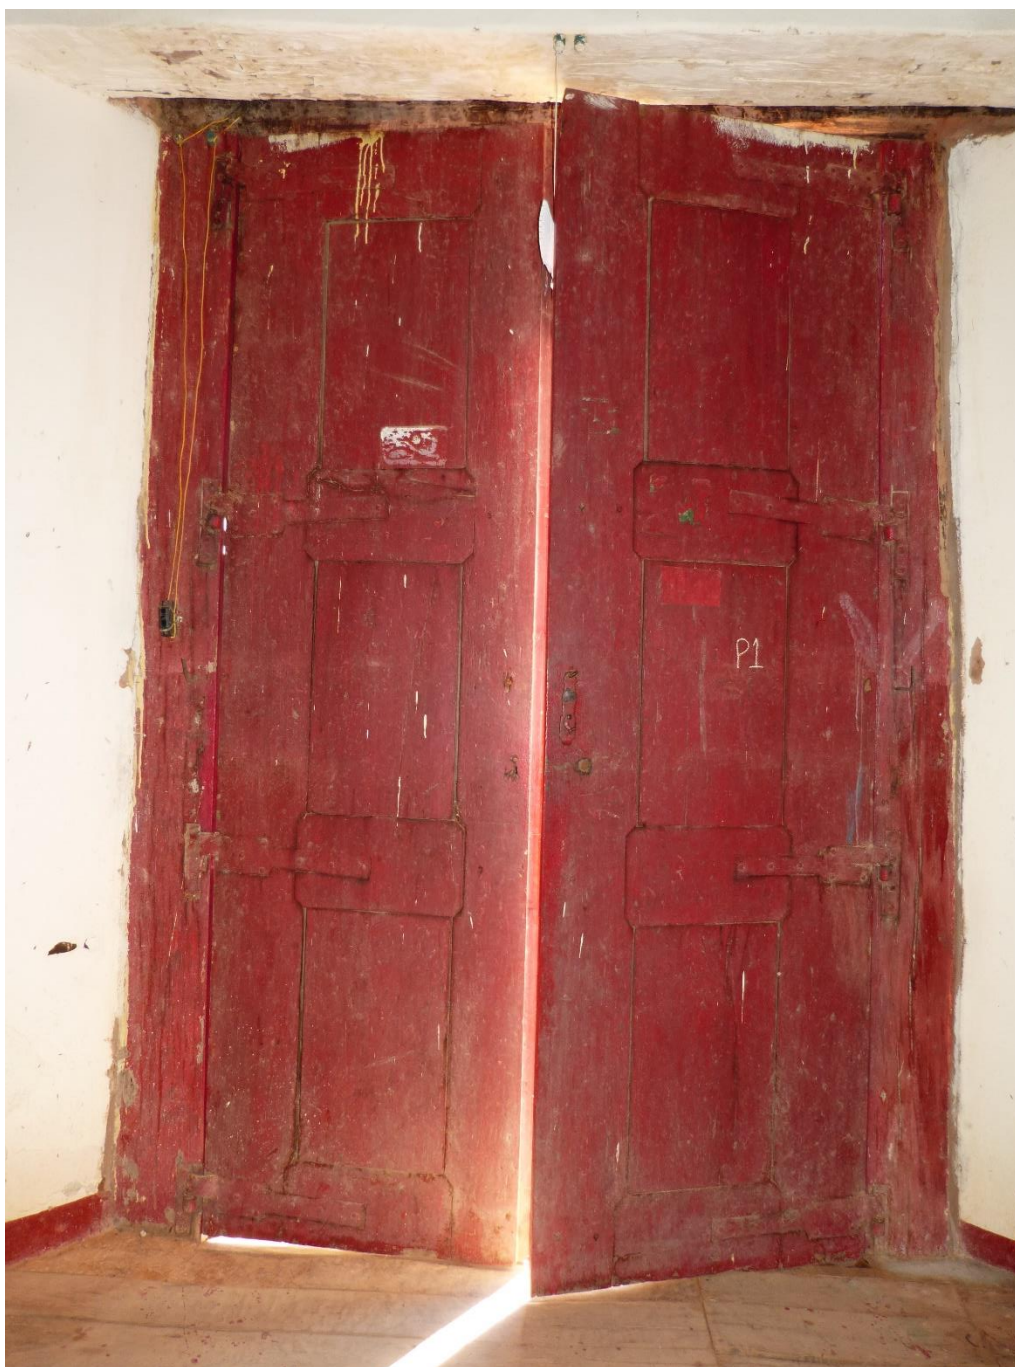
Fig. 89 – Detalhe da face interna da porta principal (P1).

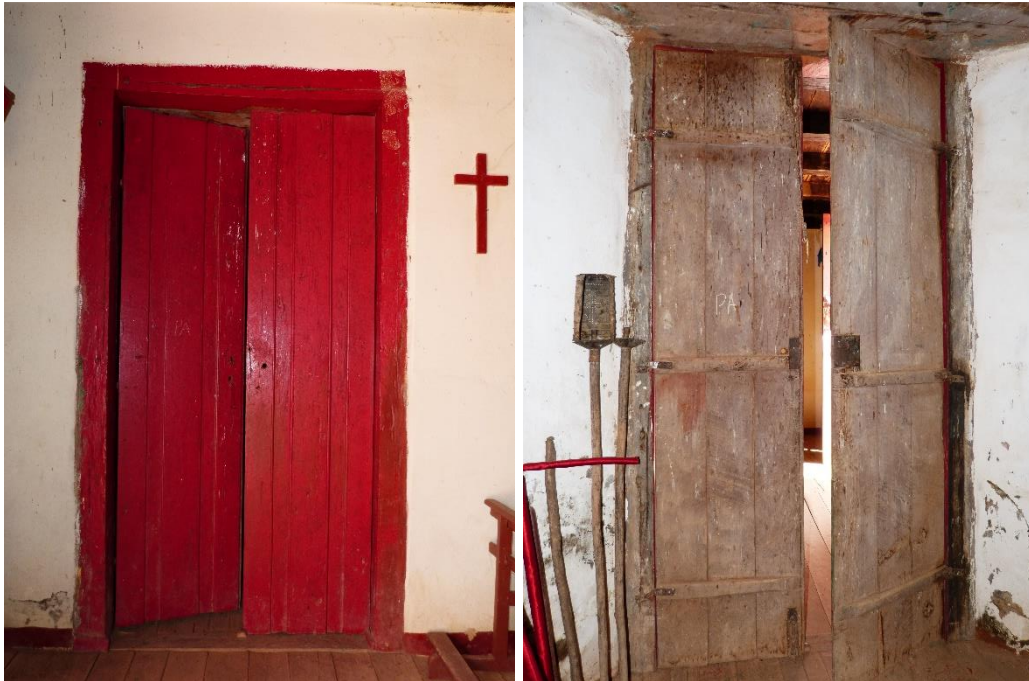
As demais portas apresentam, em sua maioria, patologias semelhantes como apodrecimento, desarticulação dos encaixes e perdas pontuais provocadas pela falta de conservação ao longo do tempo; com exceção da porta P4 que teve a folha dividida em duas bandeiras e, por consequência disso, apresenta maior grau de deterioração. Assim como a porta principal, esses elementos receberam várias camadas de repintura, as mais recentes sido feitas com tinta a óleo.

Fig. 90 – Detalhe das faces externa e interna da porta PA.

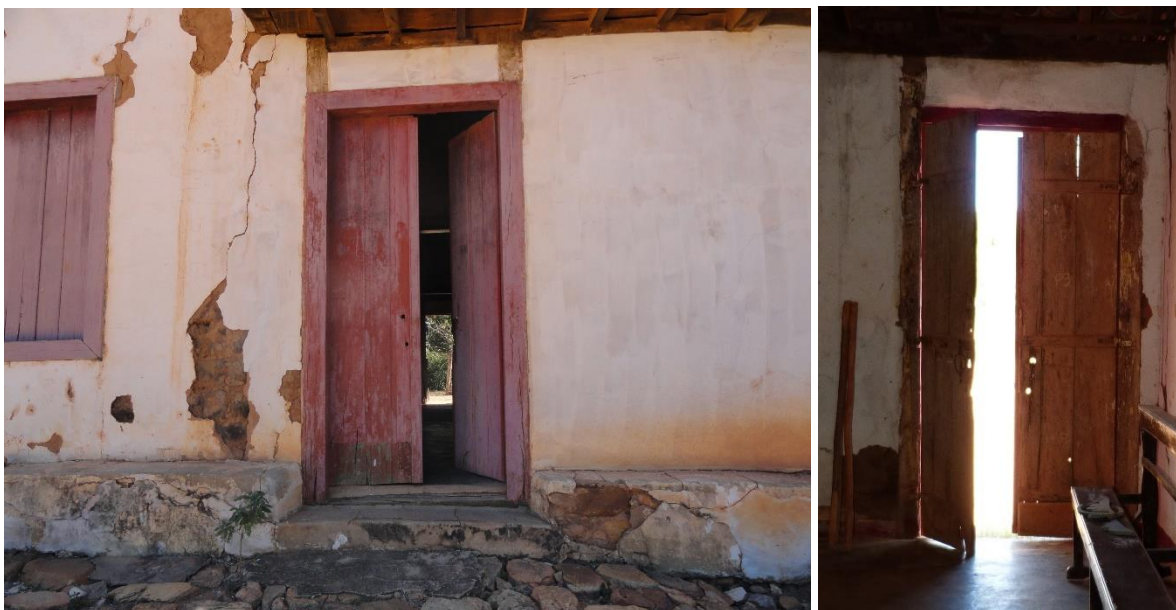
Fig. 93 – Detalhe das faces externa e interna da porta P3.

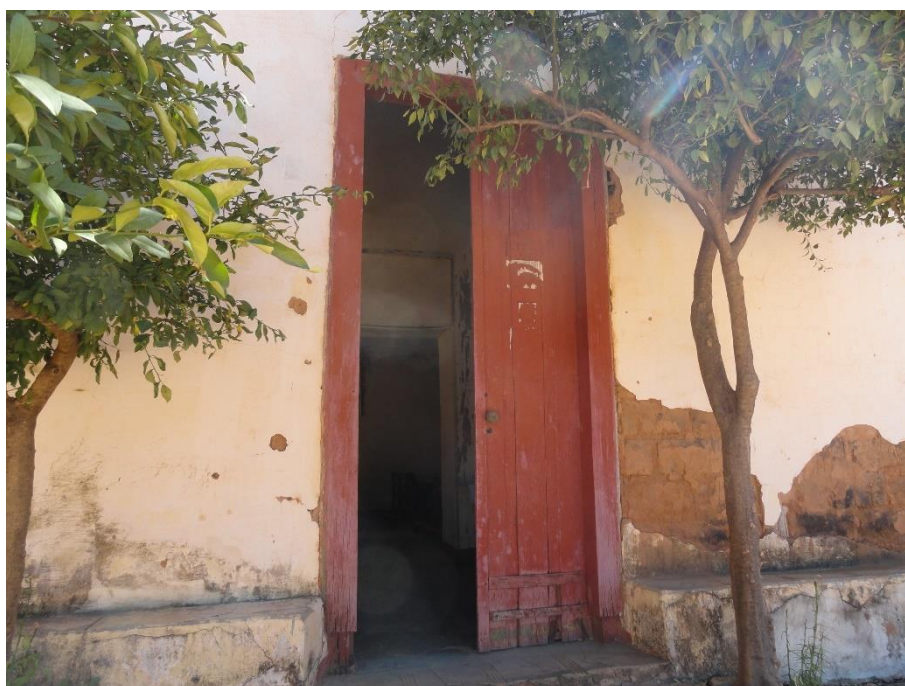
O acesso à Capela se dá pela porta P2, que está localizada na fachada lateral direita. Ainda que as patologias sejam semelhante à das outras portas, nesse elemento a necessidade de garantir a segurança contra possíveis invasões fez com que se abrissem perfurações para passagem de correntes, o que alterou o funcionamento das trancas originais. Além da descaracterização causada, houve o enfraquecimento das tábuas nas extremidades onde se adotou esse recurso.

Fig. 94 – Detalhe da face externa da porta P2.

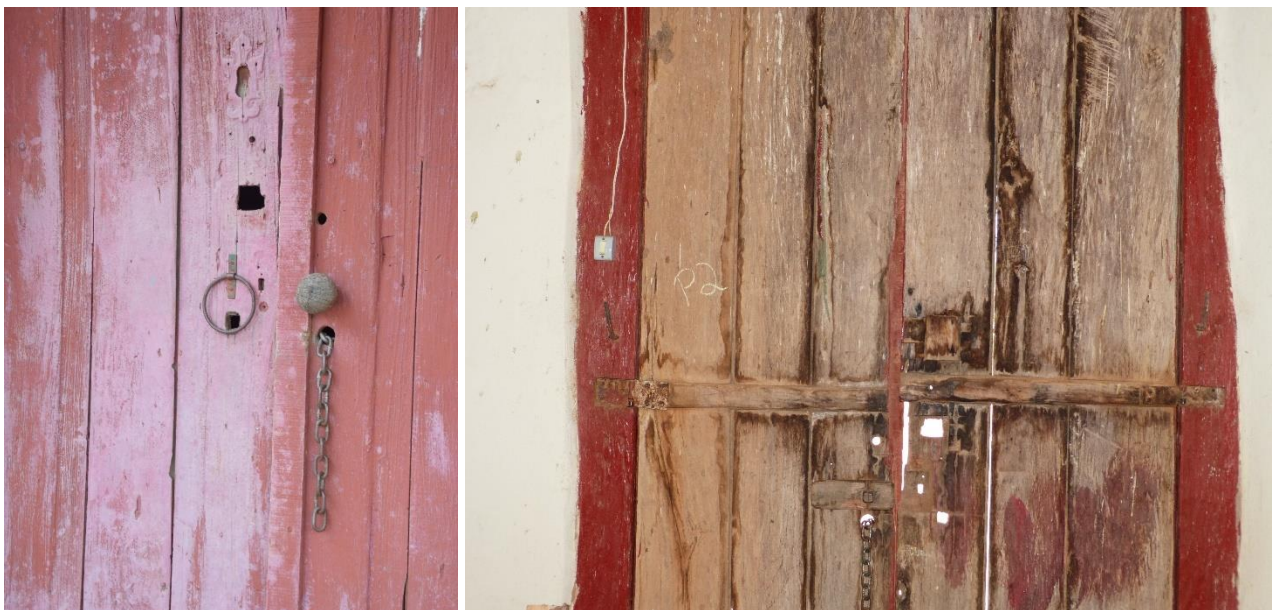
Fig. 96 – Detalhe das perfurações para passagem das correntes – Porta P2.

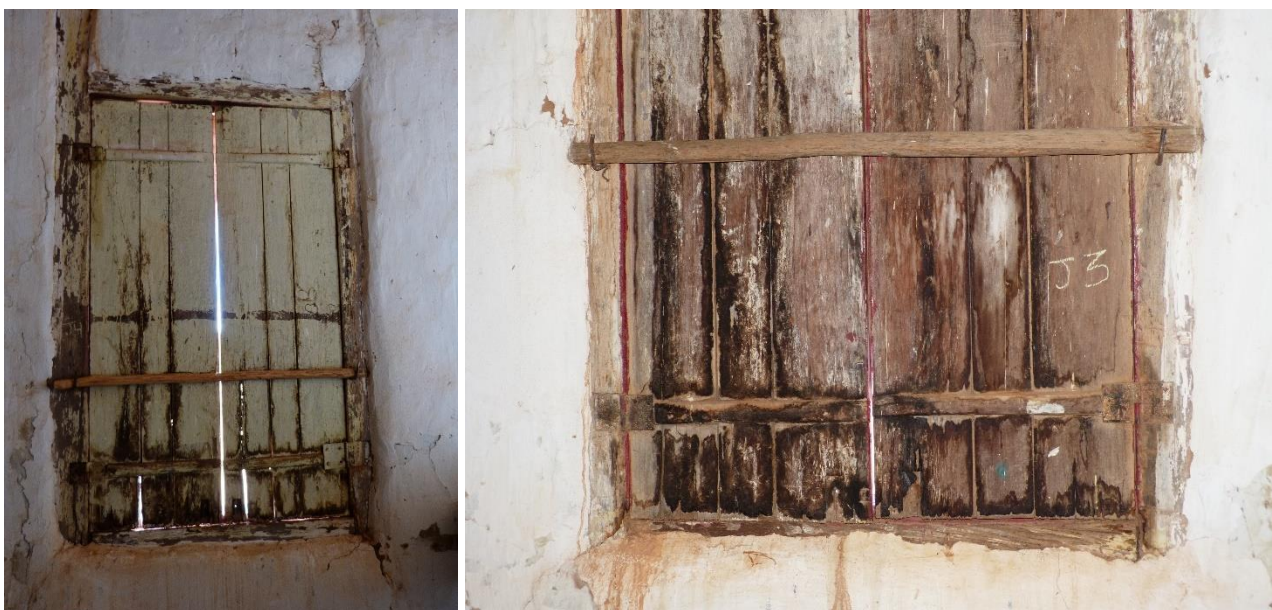
As janelas existentes na edificação possuem patologias semelhantes às encontradas nas portas, mas percebeu-se uma deterioração maior quanto ao apodrecimento das tábuas de madeira empregadas nas bandeiras. Internamente, é possível identificar faixas escuras iniciadas na parte central da janela que se manifestam com cerca de 2cm de espessura de cada lado das frestas e vão aumentando conforme se aproximam do peitoril. Em alguns casos, identificou-se, também, a desarticulação dos encaixes do tabuado com as travessas, o que tem provocado a deformação das bandeiras.

Os marcos das janelas, em geral, apresentam deteriorações superficiais ou pequenas perdas causadas pelo envelhecimento do material. Diante disso, a parte mais atingida, devido à posição de instalação, normalmente é o peitoril, onde as águas das chuvas incidem com maior intensidade e, por causa disso, apresentam maior quantidade de danos. No entanto, principalmente na fachada lateral direita, quase todos os esteios que recebem esses elementos apresentam apodrecimento nas bases, o que pode exigir a remoção integral da peça de madeira em algumas situações. Observou-se também a infestação de cupins em parte dos marcos.

Fig. 97 – Detalhe do estado de conservação – Janelas J3 e J4.

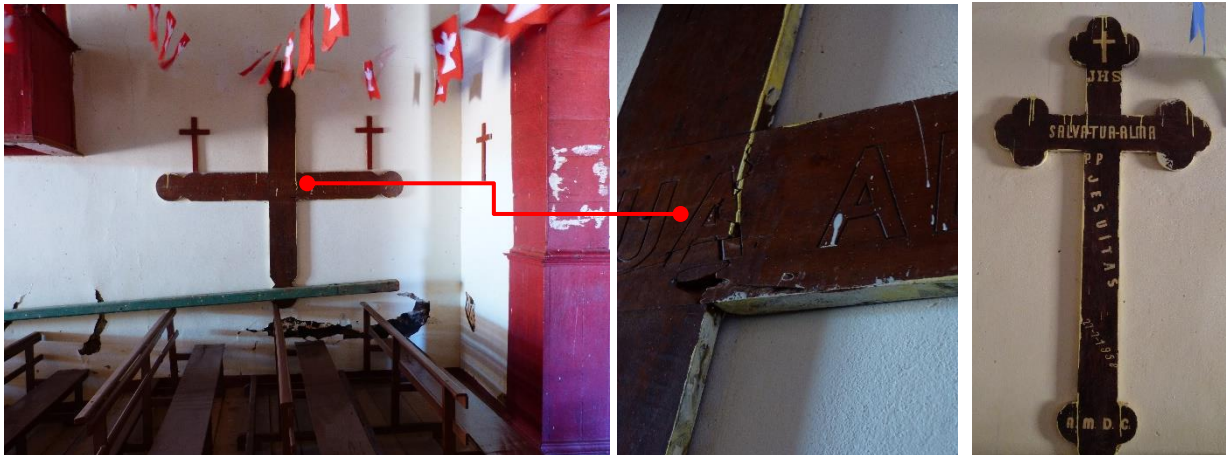
Além desse dano, existem diversas manchas de tinta provocadas por escorrimento; no entanto, não foram verificadas outras ocorrências mais graves.

Fig. 105 – Detalhe do estado de conservação – Cruzes das missões jesuítas.

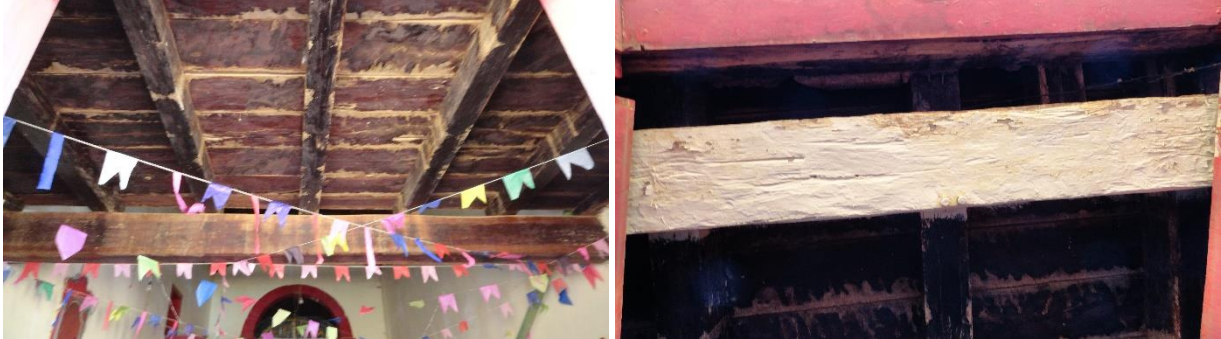
Fig. 106 – Detalhe do estado de conservação – Estrutura de sustentação do coro.

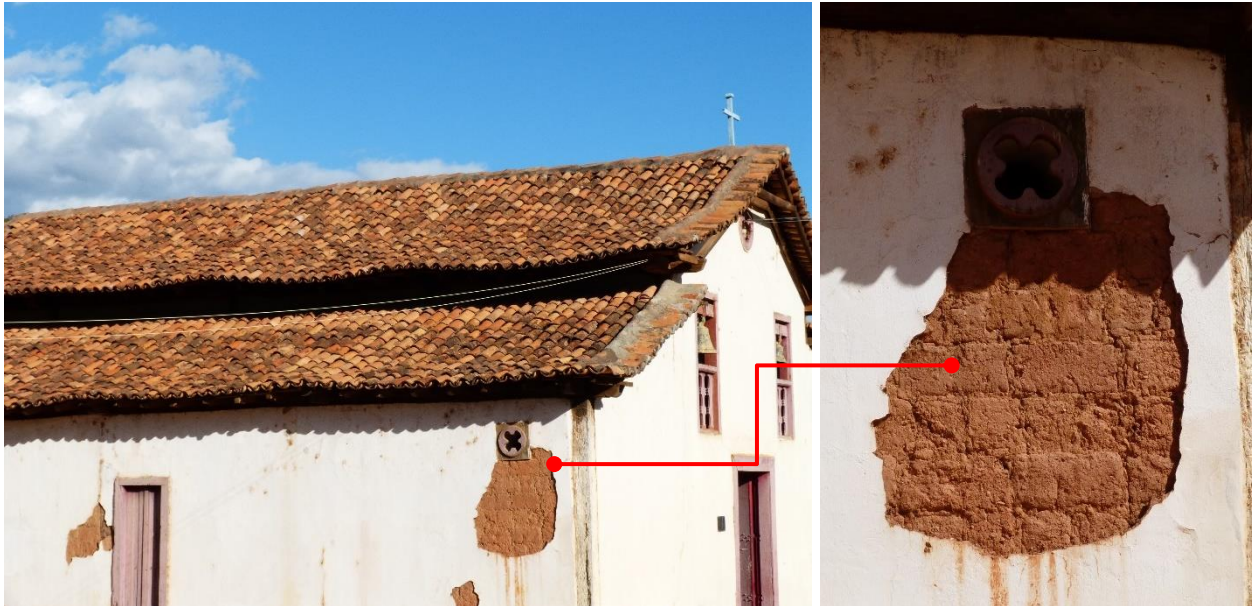
Fig. 114 – Detalhe do estado de conservação – Óculo da fachada lateral esquerda.

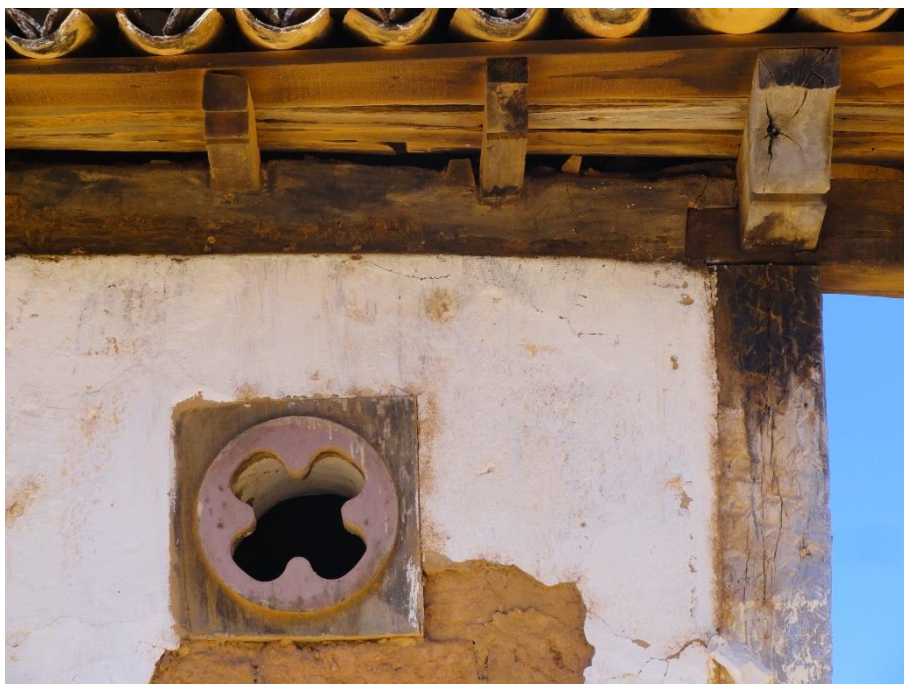
Fig. 115 – Detalhe do estado de conservação – Óculo da fachada lateral esquerda.

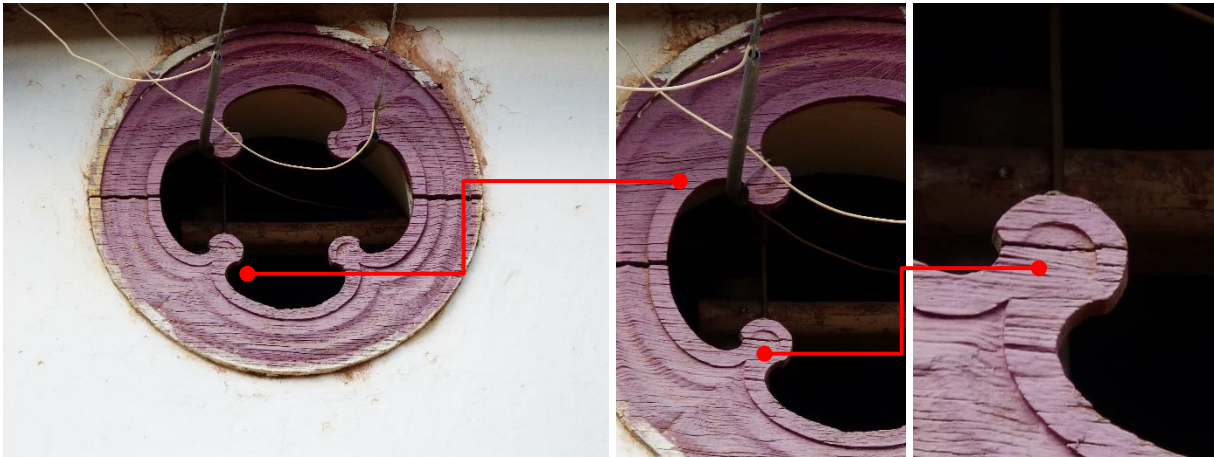
Fig. 116 – Detalhe do estado de conservação – Óculo da fachada principal.

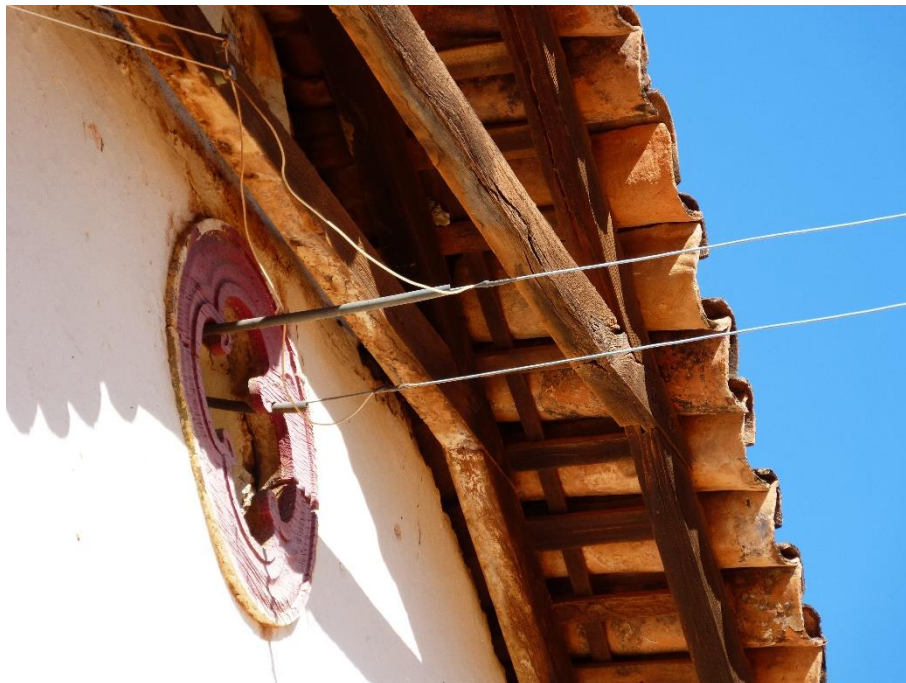
Fig. 117 – Detalhe do estado de conservação – Fiação elétrica passando pelo óculo da fachada principal.

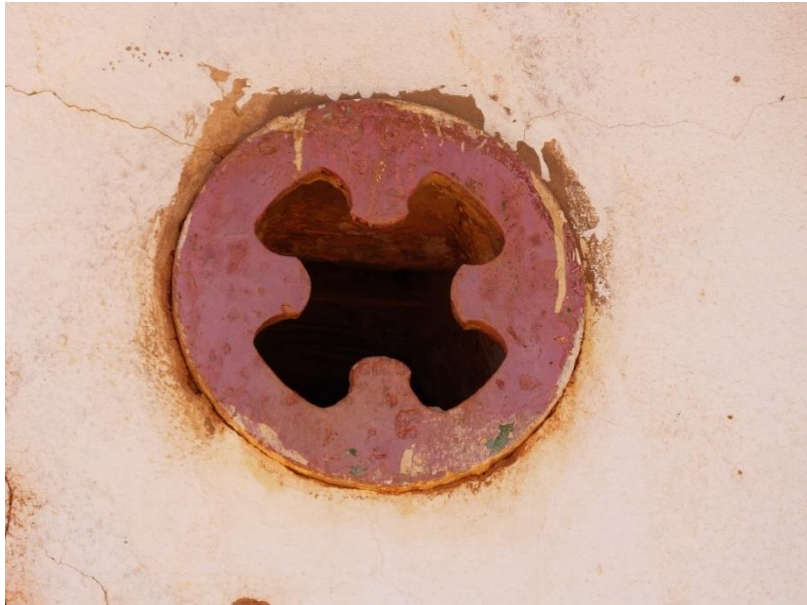
O óculo que serve para iluminar a escada de acesso ao coro, localizado na fachada lateral direita, não apresenta danos graves. O que se observou foi o desgaste parcial da

Fig. 118 – Detalhe do estado de conservação – Óculo da fachada lateral direita.

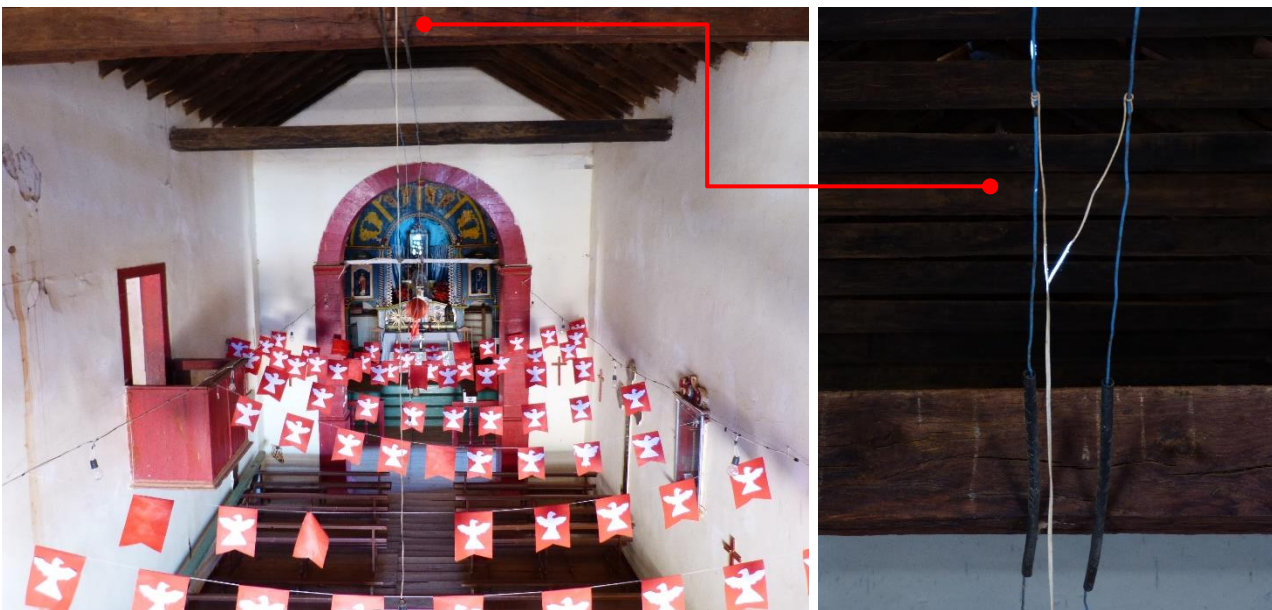
Fig. 129 – Detalhes da instalação elétrica executada na nave.

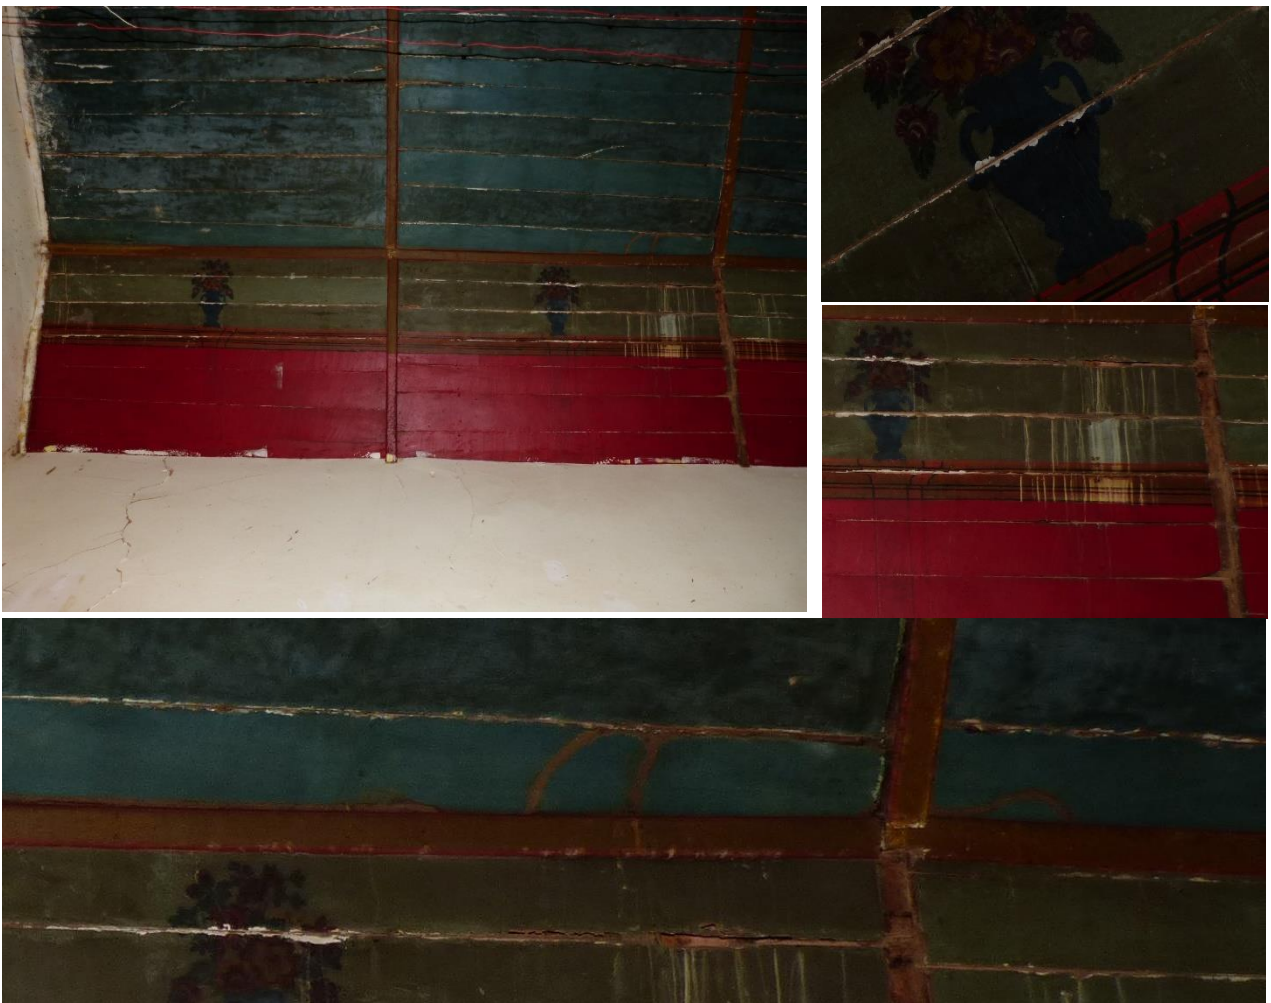
Fig. 138 – Detalhe do forro da capela-mor – Patologias.

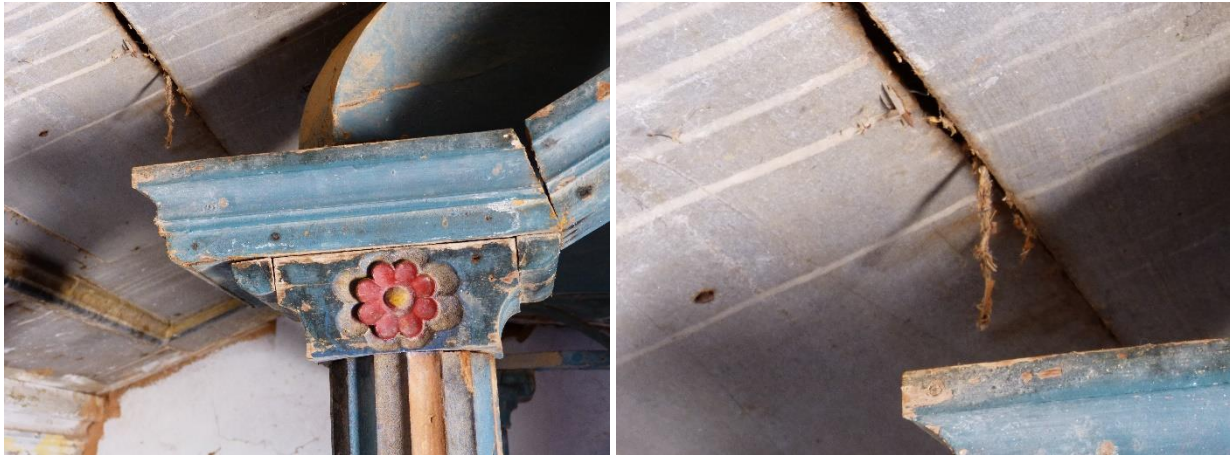
Fig. 141 – Detalhe do forro da Capela do Santíssimo Sacramento – Matéria orgânica depositada sobre o forro.

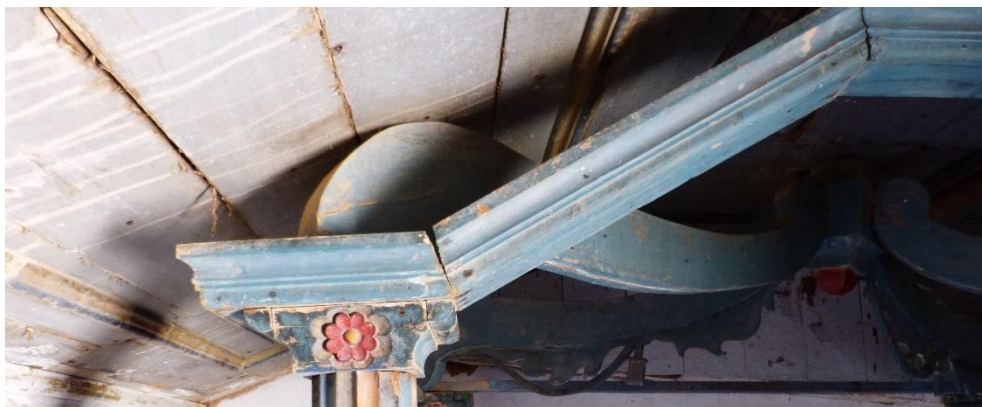
Fig. 143 – Detalhe do forro da Capela do Santíssimo Sacramento – Deteriorações superficiais.

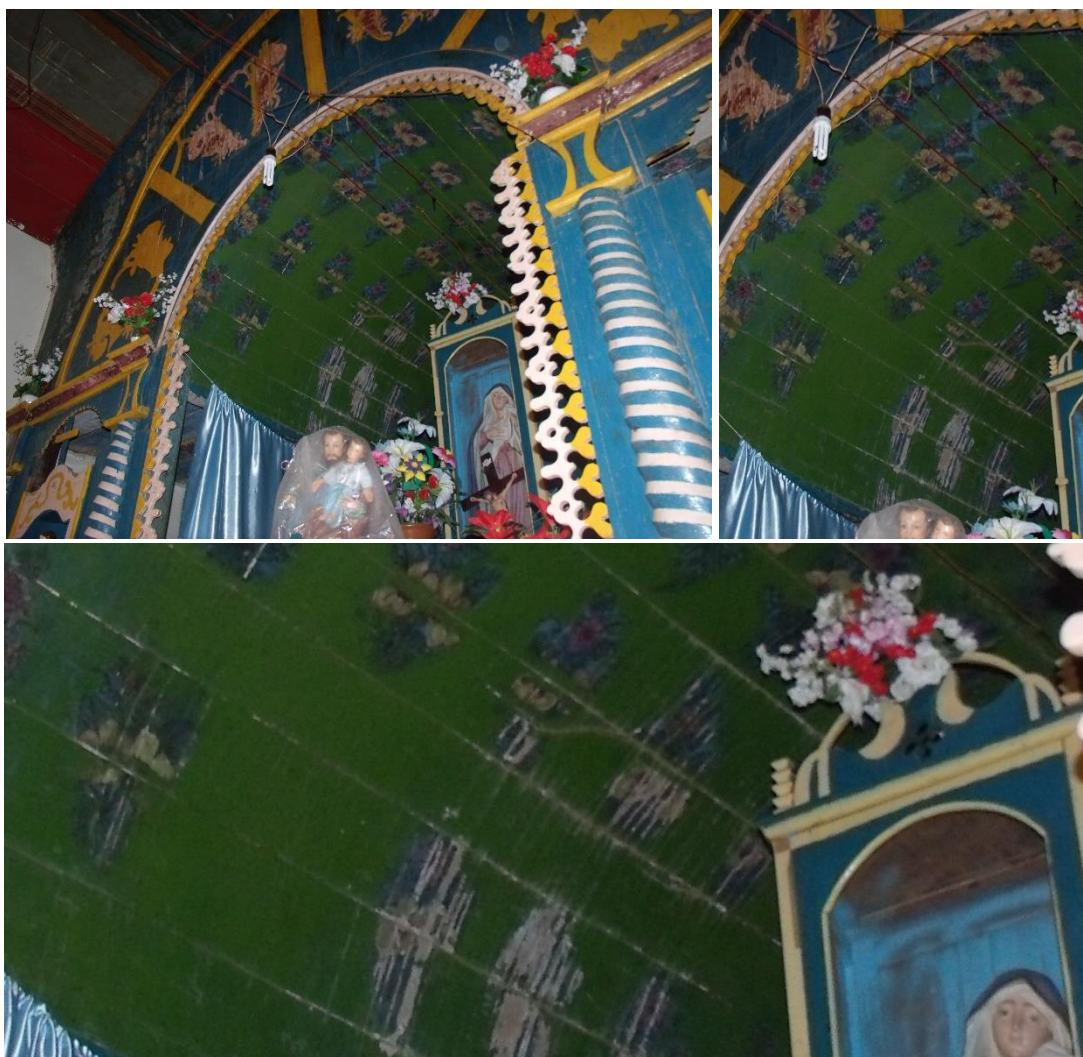
Fig. 153 – Detalhe de retábulo-mor – Descaracterização do forro do nicho central.

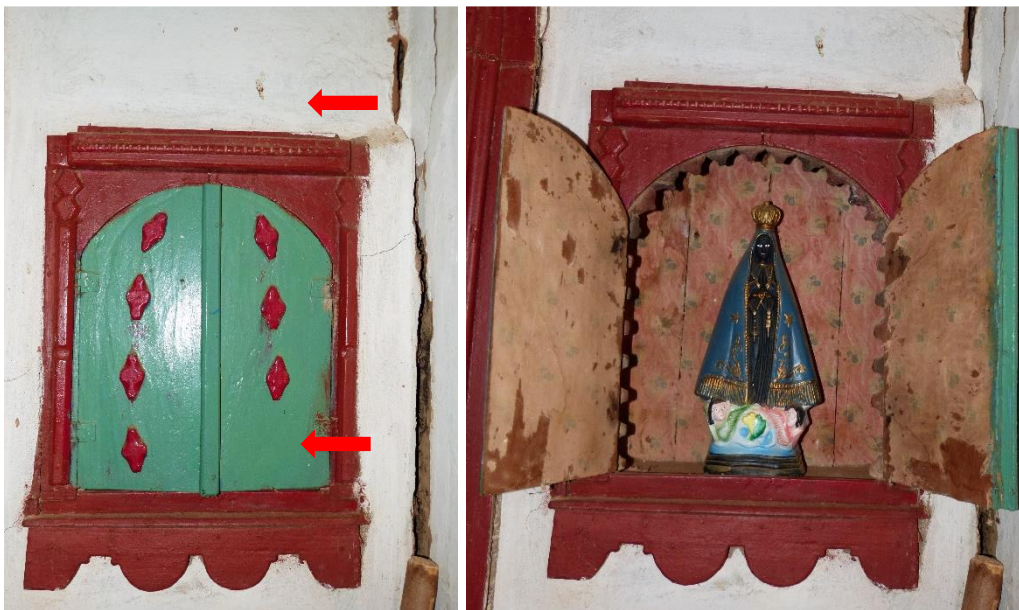
Fig. 160 – Detalhe do Nicho da Capela do Santíssimo (lado direito) – Estado geral de conservação.
