Capela de Nossa Senhora da Soledade
São José de Gorutuba

Diagnóstico
do Estado de Conservação

CAPELA DE NOSSA SENHORA DA SOLEDADE DE SÃO JOSÉ DE GORUTUBA **Diagnóstico do Estado de Conservação**

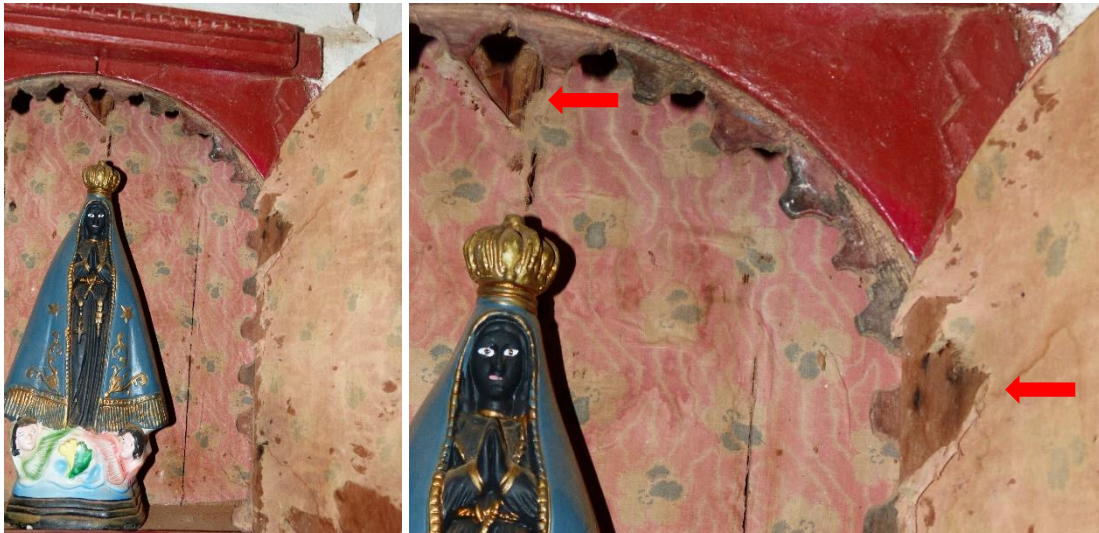
Fig. 162 – Detalhe do Nicho da Capela do Santíssimo (lado direito) – Acabamento em tecido nos fundos.

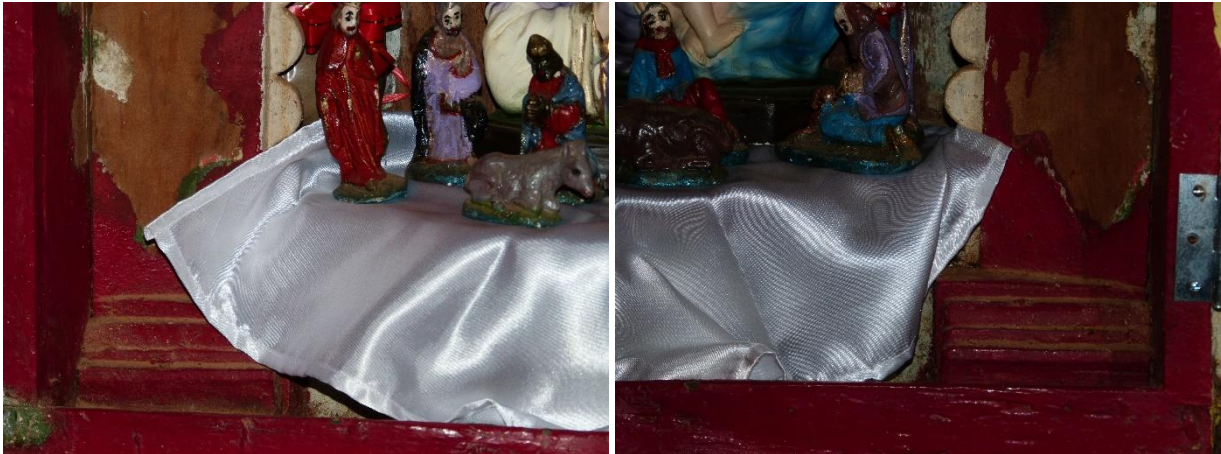
Fig. 167 – Detalhe do Nicho da Nave (lado direito) – Perdas pontuais e sujidade.

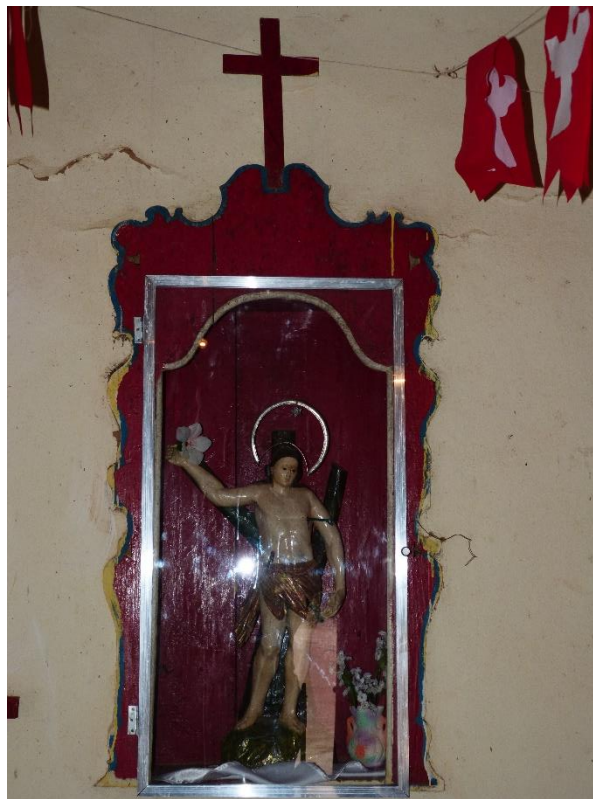
Fig. 168 – Detalhe do Nicho da Nave (lado esquerdo) – Estado geral de conservação.

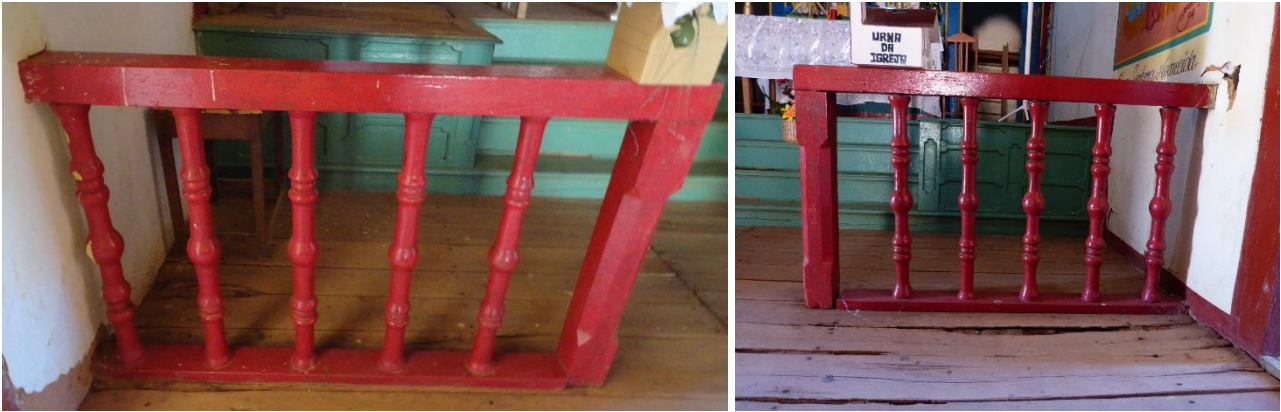
Fig. 173 – Detalhe do guarda-corpo da capela-mor – Estado geral de conservação.
