RELATÓRIO DE VISTORIA Nº GPO 21/2018

Gerência de Projetos e Obras – Diretoria de Conservação e Restauração
Casa do Patrimônio- Belo Horizonte.

Identificação de Patologias.

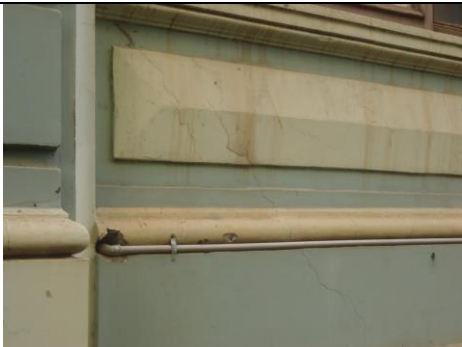
Imagem 06 F.S. – Fissuras; Intervenção inadequada e ou provisória para alimentação hidráulica.	Imagem 07 F.S – Sujidades no peitoril, devido a intempéries.

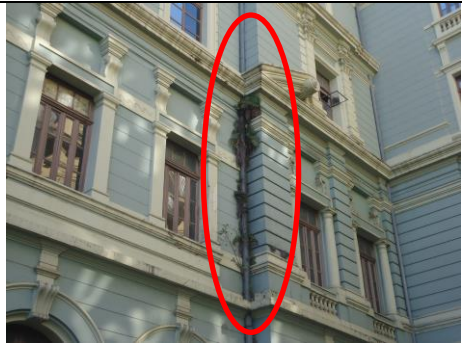
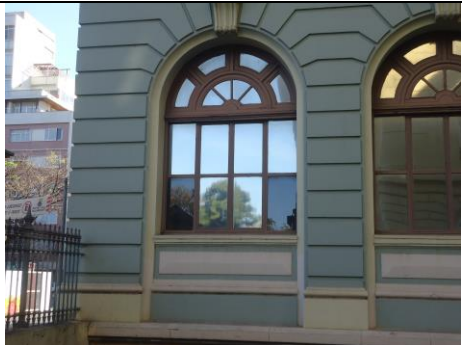
Imagem 08 F.S. – Presença de Vegetação de pequeno porte (Pteridófitas), próximo aos condutores de águas pluviais; provável vazamento nos tubos e ou conexões.	Imagem 09 F.S. – Vidros Quebrados e ou inexistentes.

Imagem 10 F.S. – 1. Vários pontos de com sujidades, devido à presença de aves. 2. Perda localizada de argamassa. 3. Perda da camada pictórica.	Imagem 11 F.S. – Perda da camada pictórica e possível carbonatação devido à infiltração de águas pluviais no peitoril da e no umbral da janela. Presença de fissuras.

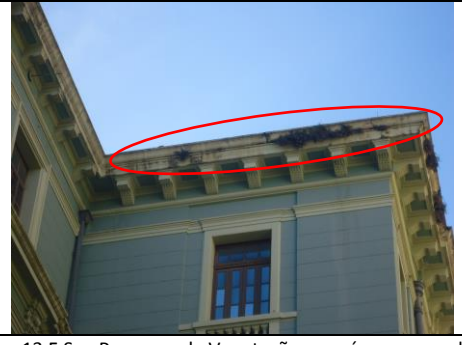
Imagem 12 F.S. – Presença de Insetos (Vespas e ou Marimbondos)	Imagem 13 F.S. – Presença de Vegetação, as raízes provavelmente estão adentrando nas trincas, provocando rachaduras.

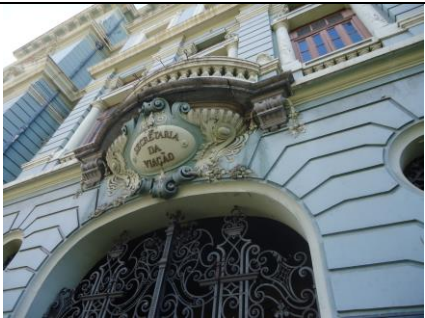
Imagem 22 F.O – Sujidades, infiltração por águas pluviais e presença bolor negro em elemento artísticos/decorativo (tarja) localizado acima da portada principal.	Imagem 23 F.O. – Craquelamento e ou perda de camada pictórica.

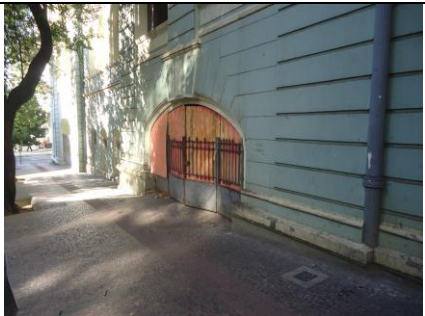
Imagem 28 F.N. – Perda da camada Pictórica no barramento da edificação.	Imagem 29 F.N. – Vandalismo, pichação. Perda da camada pictórica pontual no barramento.

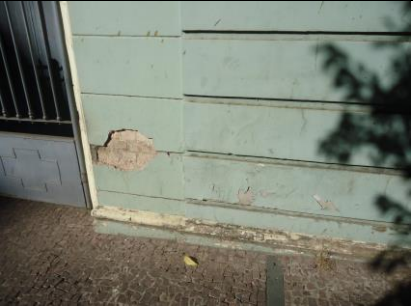
Imagem 30 F.N. – Perda localizada da argamassa de revestimento.	Imagem 31 F.N. – Perda da camada Pictórica, possível desgaste devido contato pedestres e intempéries.

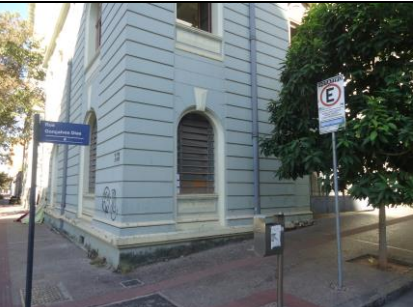
Imagem 32 F.O. e F.L – Presença de musgos e vegetação de pequeno porte.	Imagem 33 F.L. – Presença de vegetação de pequeno porte no beiral da cobertura em concreto armado.

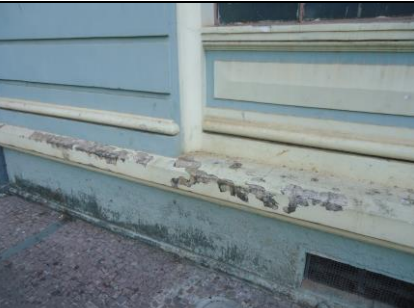
Imagem 34 F.L. – Perda localizada de camada pictórica.	Imagem 35 F.L. – Perda da camada pictórica no barramento.

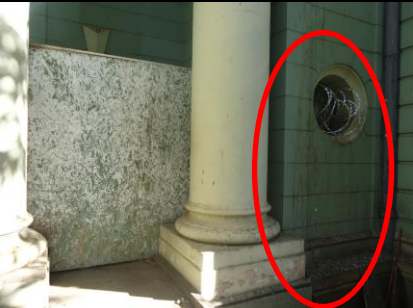
Imagem 36 F.L. – Sujidades devido presença de aves (pombos). Perda de camada Pictórica na base da coluna.	Imagem 37 F.L. Perda de argamassa de revestimento e camada pictórica, na base e na coluna.
