TÍTULO: IGREJA DE NOSSA  
SENHORA DA BOA VIAGEM  
BELO HORIZONTE-MG

Ficha de Identificação de Danos – FID  
COBERTURA - FOTOGRAFIAS

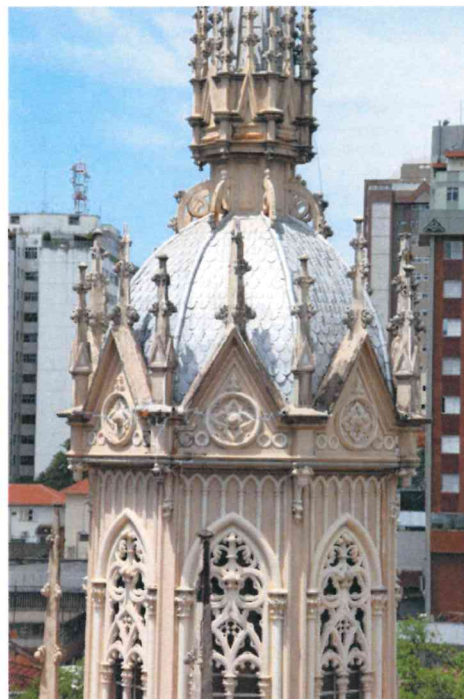
Lanterna da torre do cruzeiro.

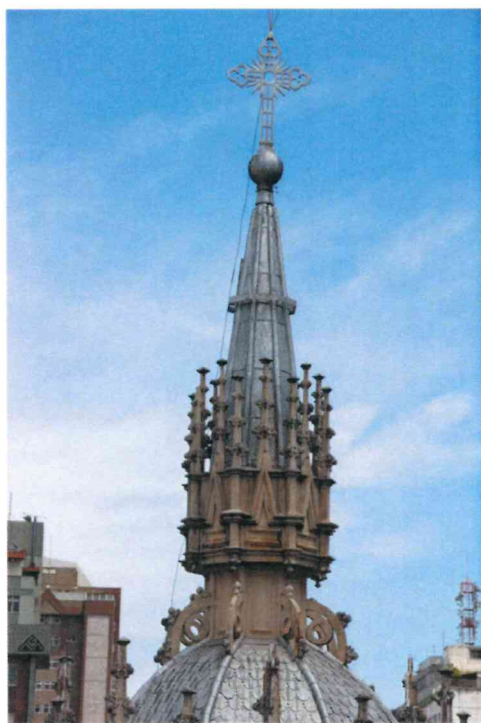
Cúpula da lanterna da torre do cruzeiro.

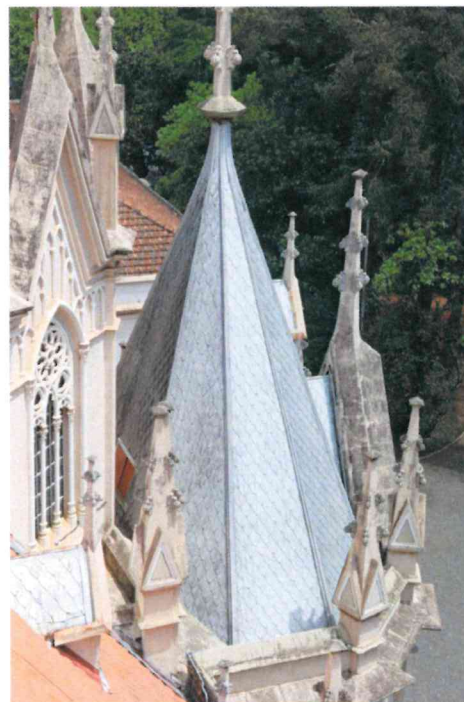
Cúpula da torre esquerda do transepto.

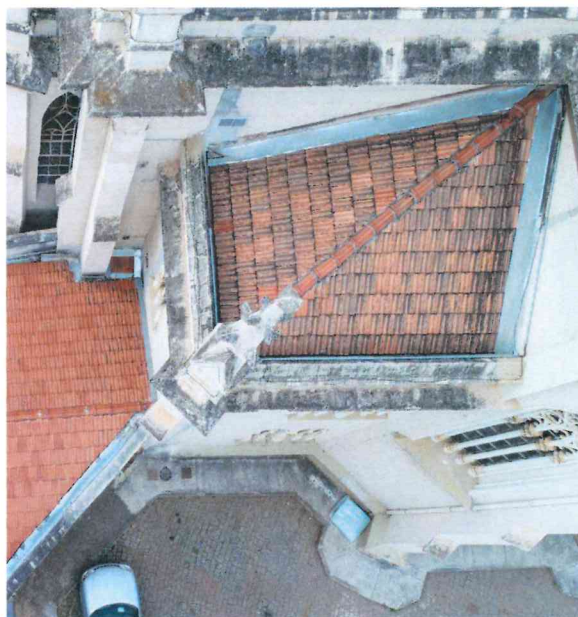
Cobertura da sacristia direita de telha francesa.

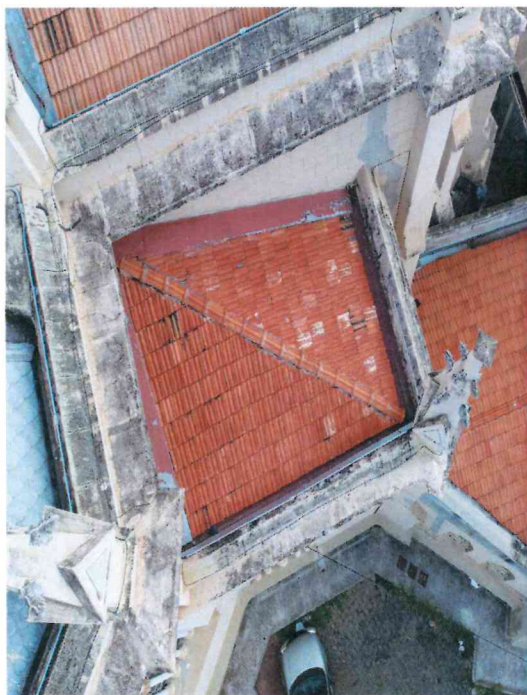
Cobertura da sacristia esquerda de telha francesa.

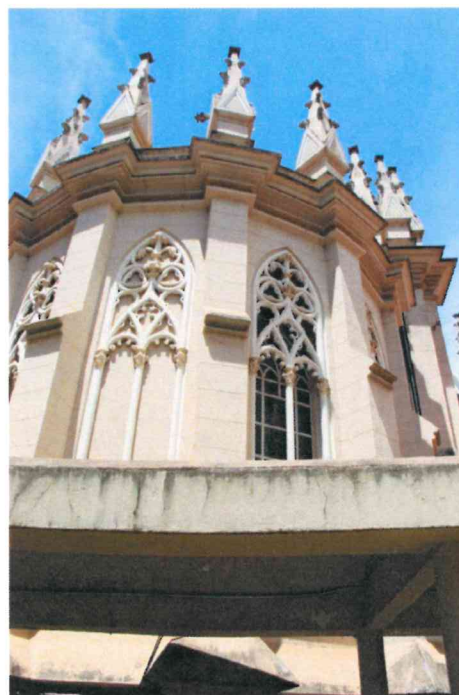
Abside e passarela de concreto posterior.

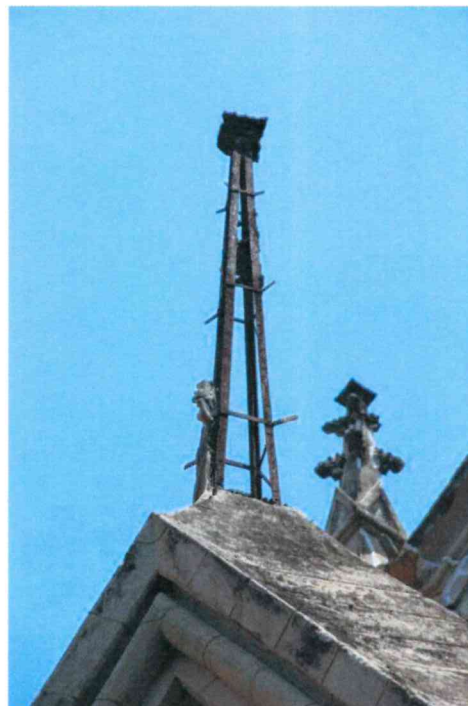
Pináculo de argamassa armada com perda de elementos

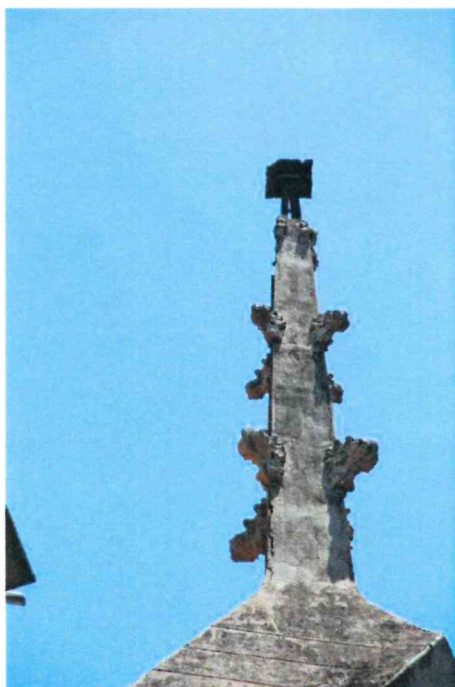
Pináculo com a argamassa armada degradada.

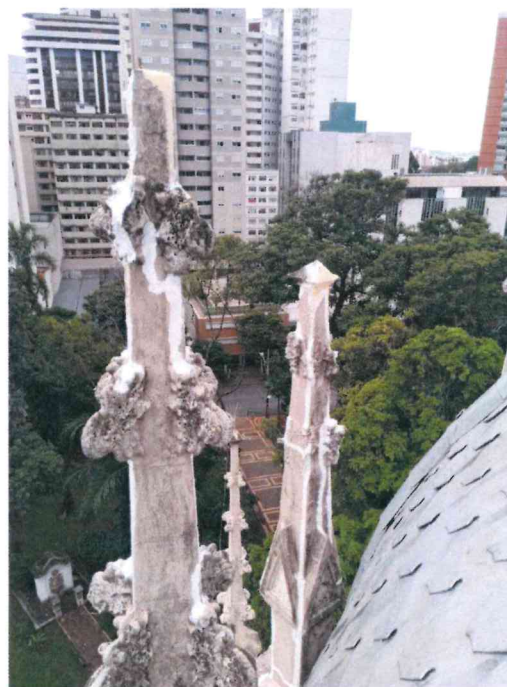
Pináculos de argamassa armada trincados.

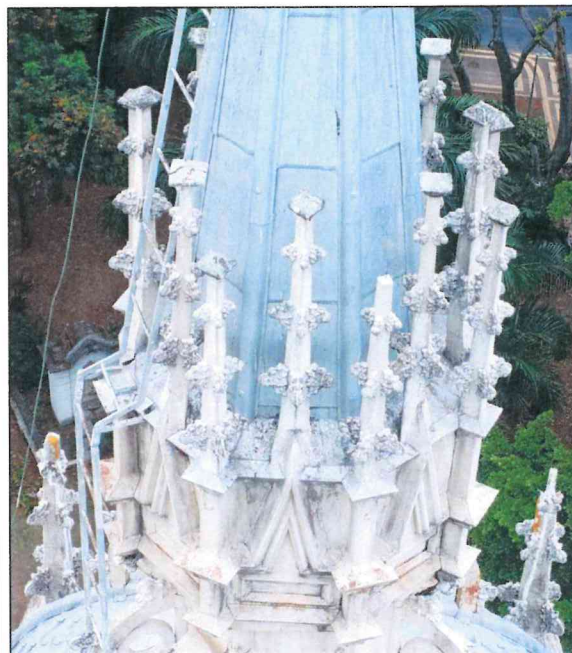
Pináculos de revestimento metálico da cúpula do  
cruzeiro.

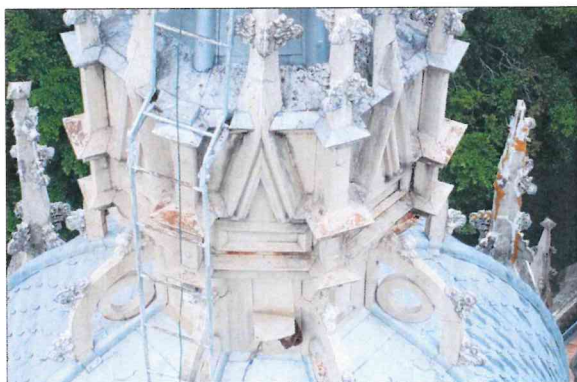
Revestimento metálico da lanterna da torre do  
cruzeiro

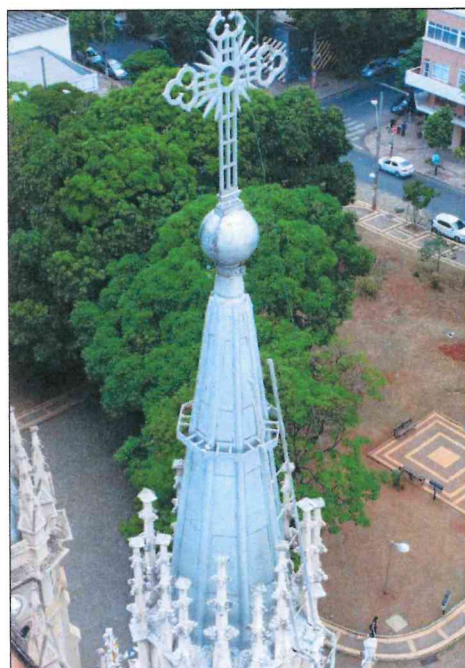
Cúpula da lanterna da torre do cruzeiro

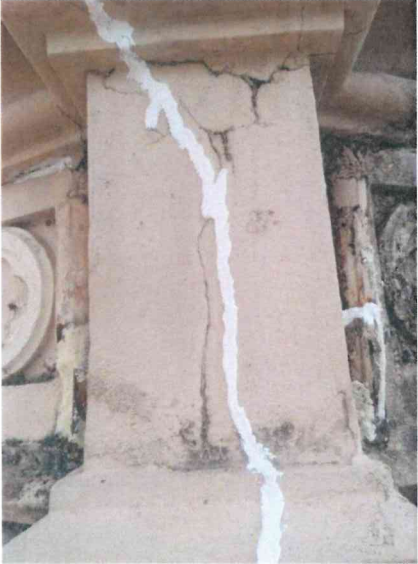
| <b>Contraforte da lanterna da torre do cruzeiro.</b> | <b>Detalhe da lanterna da torre do cruzeiro.</b> | |

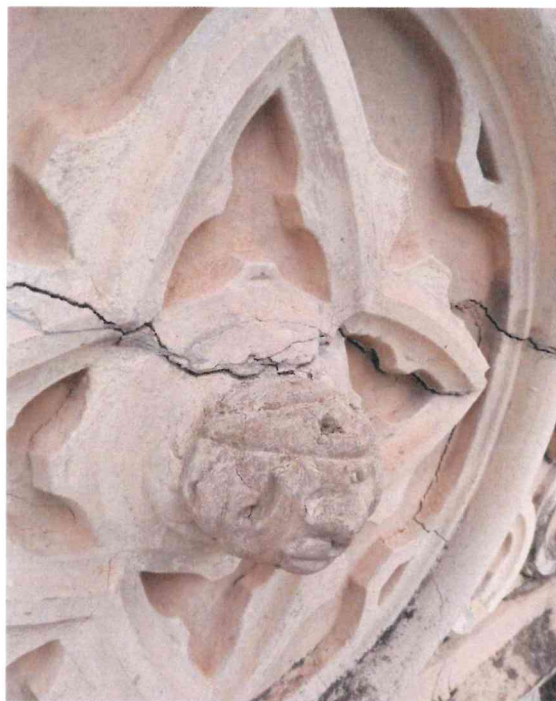
Trinca horizontal no tímpano de um gablete da lanterna da torre do cruzeiro.

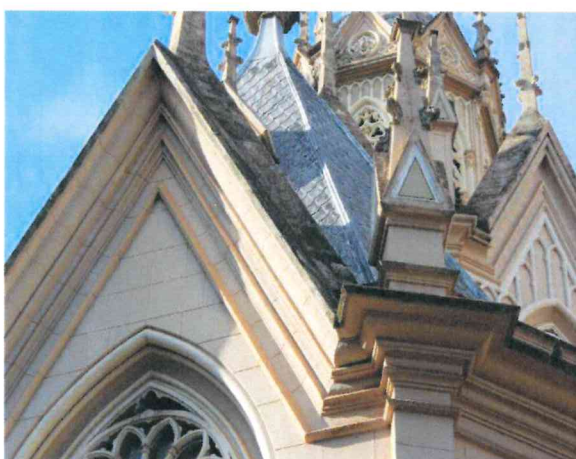
Torre do transepto direito e torre do cruzeiro.
