PROJETO DE RESTAURAÇÃO

RETÁBULO-MOR E ALTAR-MOR
CAPELA DE NOSSO SENHOR DO BONFIM
MONTES CLAROS / MG

PROPOSTA DE RESTAURAÇÃO

Identificação do bem e proposta
de restauração artística

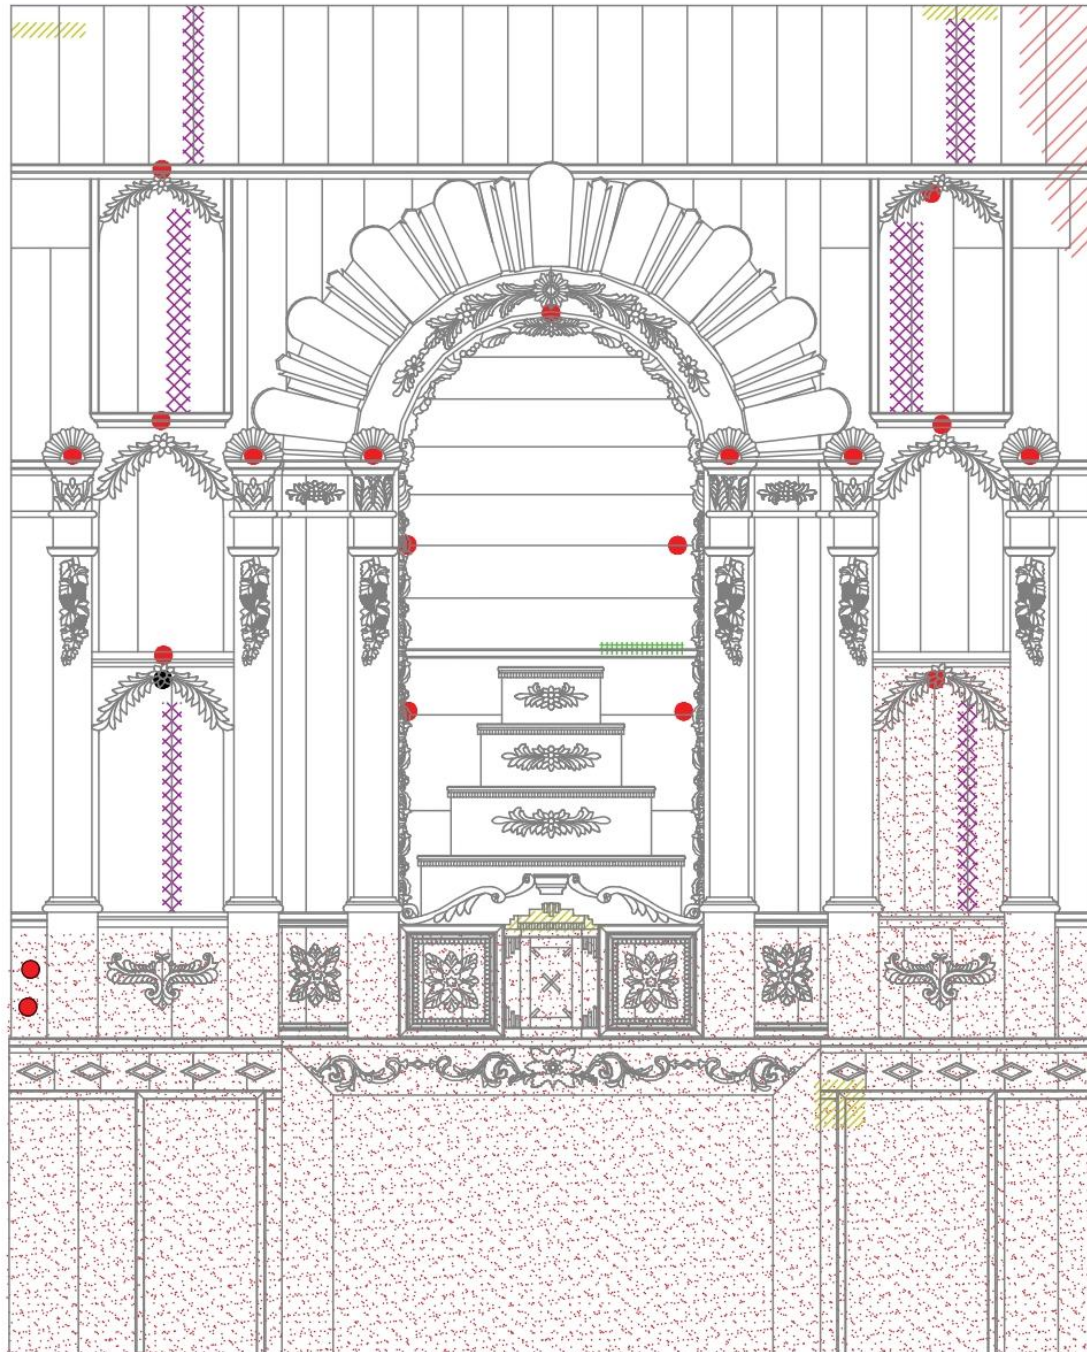
MAPA DE DANOS DO SUPORTE

TRINCAS E FISSURAS
-

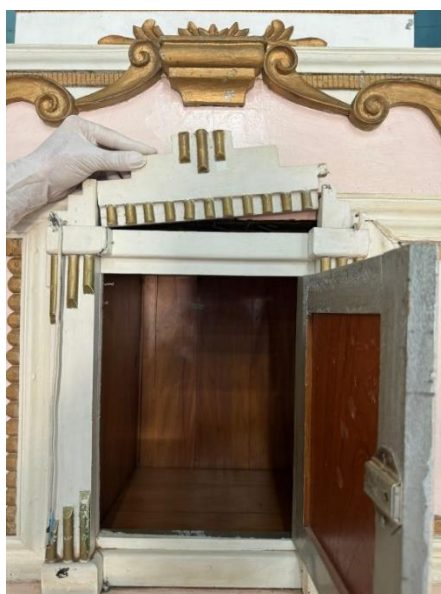
Figura 49: Verso do altar com pregos oxidados.

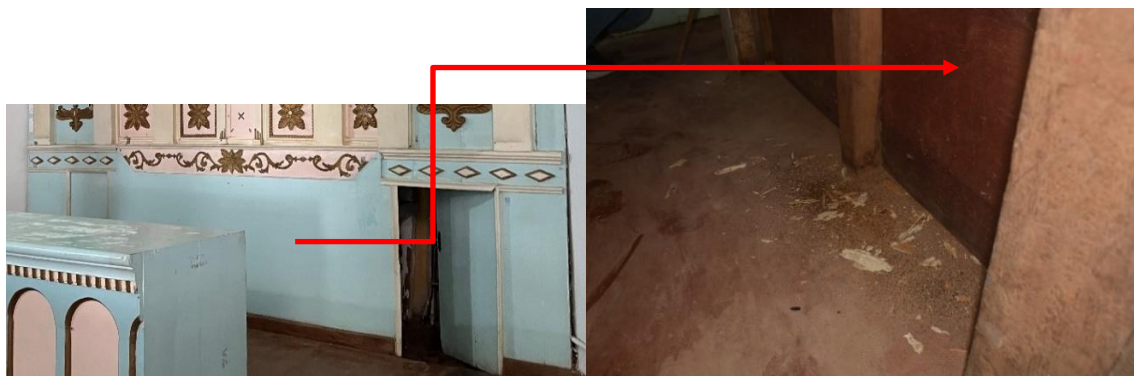
Na base do retábulo onde supostamente haveria a mesa do altar, o fechamento desse vão acontece com chapa de compensado naval.

Figuras 50 e 51: Fechamento do vão da mesa do retábulo em chapa de compensado naval.

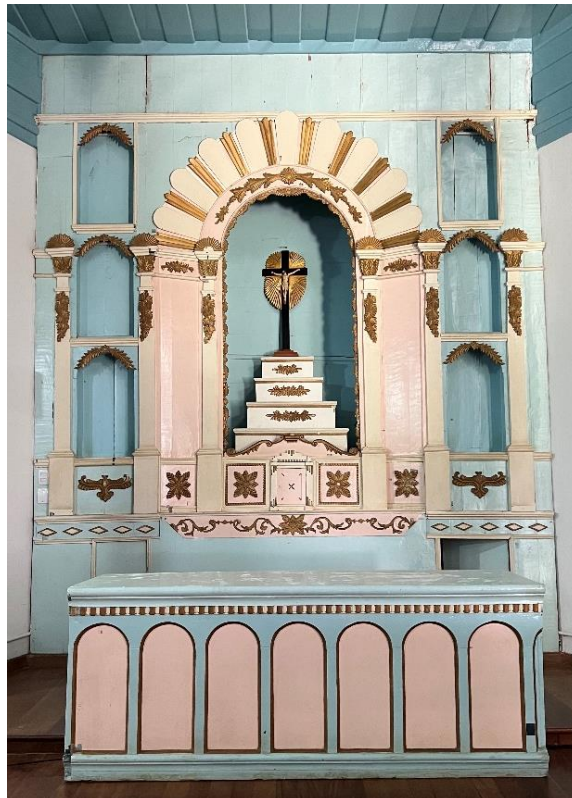
O retábulo exibe uma camada pictórica repintada em todo o seu perímetro, caracterizada por cores em azul, bege e rosa, além de uma decoração feita com purpurina dourada. Contudo, devido à oxidação, a purpurina dourada adquiriu uma coloração marrom.

Figura 63: Retábulo-mor com repintura nas cores, azul bege e rosa.

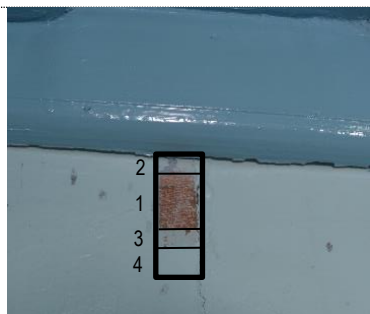
Mapeamento estratigráfico 01:

Detalhe da policromia na parte superior do arremate

Apresenta 4 camadas pictóricas, sendo elas:

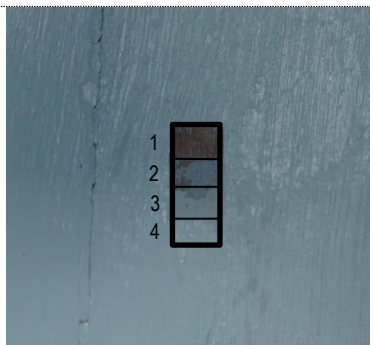
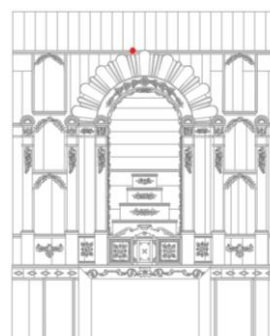
Mapeamento estratigráfico 02:

Detalhe da policromia na parte inferior do arremate

Apresenta 3 camadas pictóricas, sendo elas:

- 1 – Suporte em madeira;
- 2 – Repintura na cor azul escuro;
- 3 – **Repintura na cor azul claro;**
- 4 – Repintura em tom azul claro.

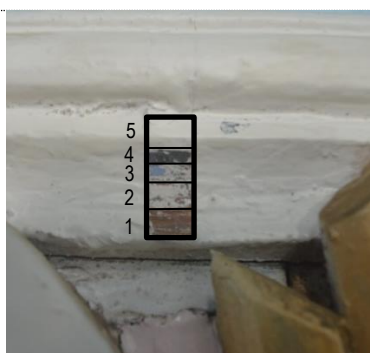
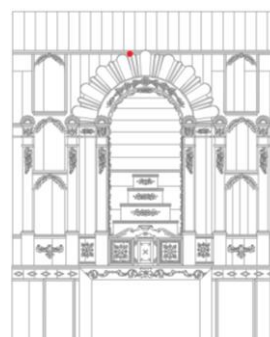
Mapeamento estratigráfico 03:

Detalhe da policromia na moldura acima do resplendor

Apresenta 4 camadas pictóricas, sendo elas:

- 1 – Suporte em madeira;
- 2 – Pintura na cor branco;
- 3 – **Repintura na cor azul claro;**
- 4 – Repintura na cor azul escuro;
- 5 – Repintura na cor branco.

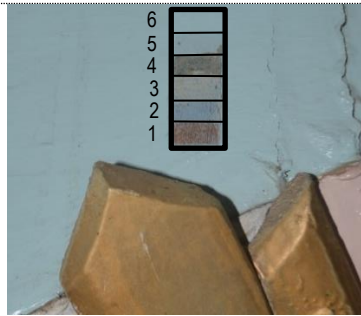
Mapeamento estratigráfico 04:

Detalhe da policromia no Entablamento ao fundo do coroamento

Apresenta 5 camadas pictóricas, sendo elas:
1 – Suporte em madeira;
2 – **Pintura na cor azul claro;**
3 – Repintura na cor branco;
4 – Repintura na cor azul escuro;
5 – Repintura na cor azul claro;
6 – Repintura na cor azul claro.

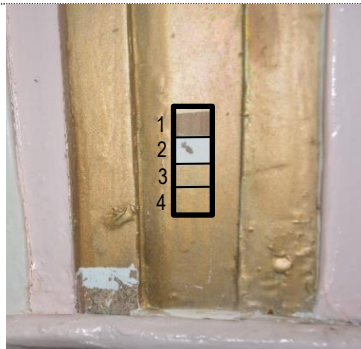
Mapeamento estratigráfico 05:

Detalhe da policromia no relevo com bordas chanfradas no Resplendor do coroamento

Apresenta 3 camadas pictóricas, sendo elas:
1 – Suporte em madeira;
2 – Pintura na cor branco;
3 – **Douramento;**
4 – Repintura em douramento.

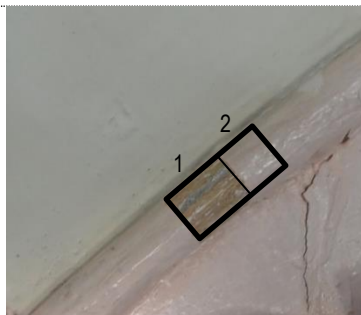
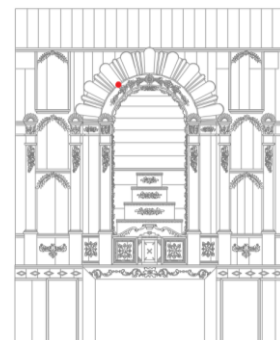
Mapeamento estratigráfico 06:

Detalhe da policromia no Friso abaixo do resplendor no coroamento

Apresenta 2 camadas pictóricas, sendo elas:
1 – **Pintura em azul claro;**
2 – Pintura em tom rosa claro.

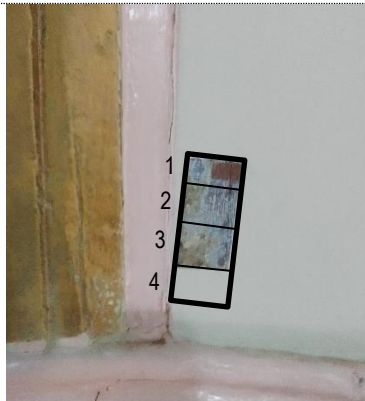
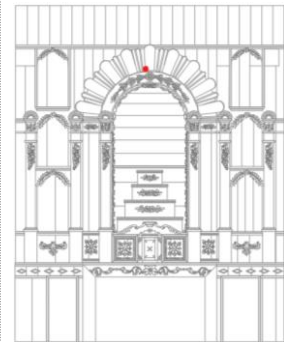
Mapeamento estratigráfico 07:

Detalhe da policromia no relevo com bordas arredondadas no Resplendor do coroamento

Apresenta 3 camadas pictóricas, sendo elas:

- 1 – Suporte em madeira;
- 2 – Pintura na cor azul claro (possível base de preparação);
- 3 – Pintura na cor prata;**
- 4 – Repintura na cor branco.

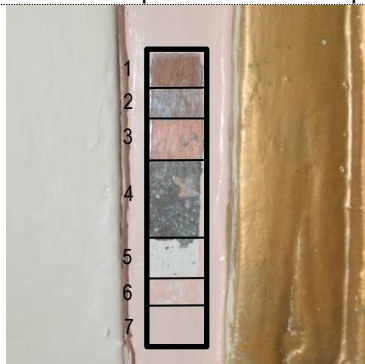
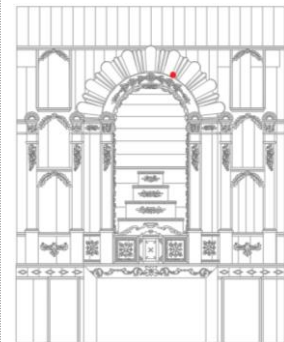
Mapeamento estratigráfico 08:

Detalhe da policromia no Resplendor ao fundo do coroamento

Apresenta 6 camadas pictóricas, sendo elas:

- 1 – Suporte em Madeira;
- 2 – Repintura na cor azul claro (possível base de preparação);
- 3 – Repintura em rosa escuro;**
- 4 – Repintura em tom azul escuro;
- 5 – Repintura em tom rosa médio;
- 6 – Repintura em tom rosa claro.

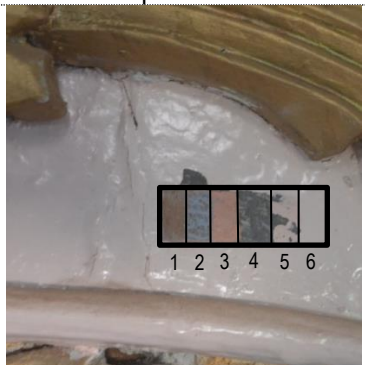
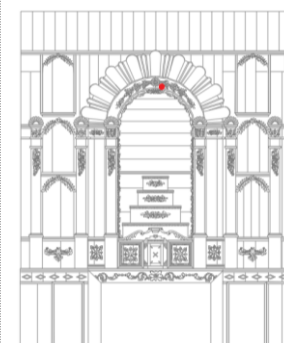
Mapeamento estratigráfico 09:

Detalhe da policromia ao fundo do Arco do coroamento

Apresenta 6 camadas pictóricas, sendo elas:

- 1 – Suporte em madeira;
- 2 – Pintura na cor azul claro (possível base de preparação);
- 3 – Repintura em tom rosa escuro;**
- 4 – Repintura em tom azul escuro;
- 5 – Repintura em tom rosa médio;
- 6 – Repintura em tom rosa claro.

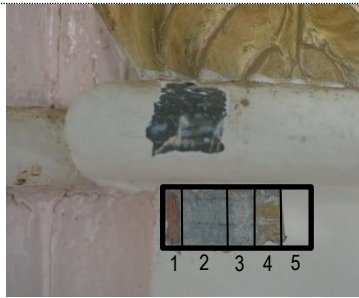
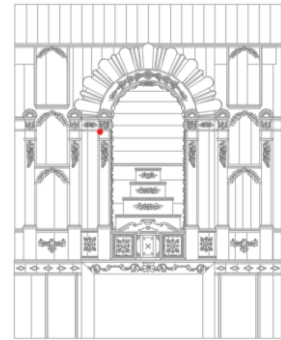
Mapeamento estratigráfico 10:

Detalhe da policromia na Coluna lateral ao camarim

Apresenta 4 camadas pictóricas, sendo elas:

- 1 – Suporte em madeira;
- 2 – Pintura na cor azul claro (possível base de preparação);
- 3 – Repintura em cor prata;**
- 4 – Repintura em cor ocre;
- 5 – Repintura na cor branco.

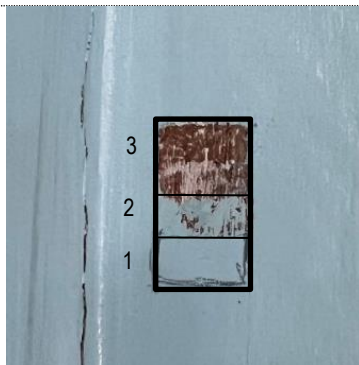
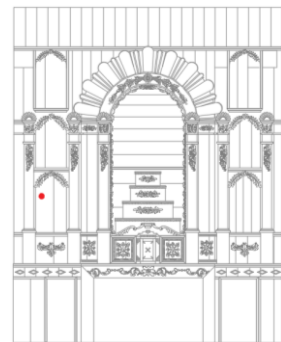
Mapeamento estratigráfico 11:

Detalhe da policromia no Fundo do Nicho inferior lateral esquerdo.

Apresenta 2 camadas pictóricas, sendo elas:

- 1 – Suporte em madeira;
- 2 – Pintura em cor cinza;
- 3 – Repintura em cor azul claro.

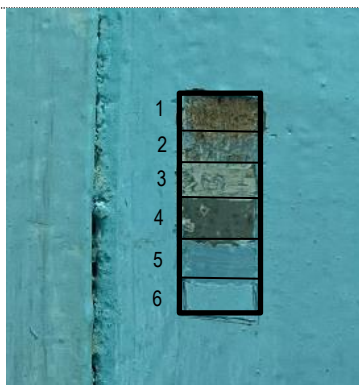
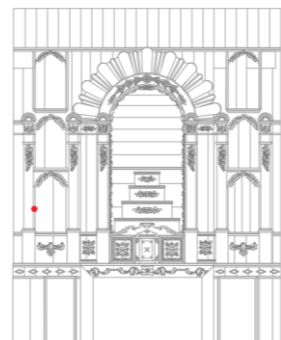
Mapeamento estratigráfico 12:

Detalhe da policromia na Lateral do Nicho inferior lateral esquerdo.

Apresenta 5 camadas pictóricas, sendo elas:

- 1 – Suporte em madeira;
- 2 – Pintura na cor azul claro (possível base de preparação);
- 3 – Repintura na cor azul claro;**
- 4 – Repintura na cor azul escuro;
- 5 – Repintura em tom azul médio;
- 6 – Repintura em tom azul claro.

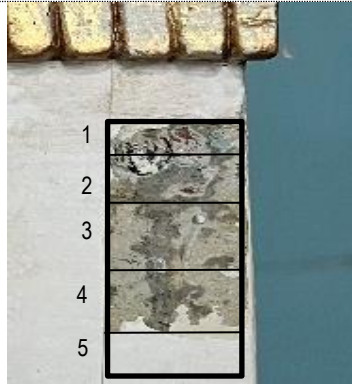
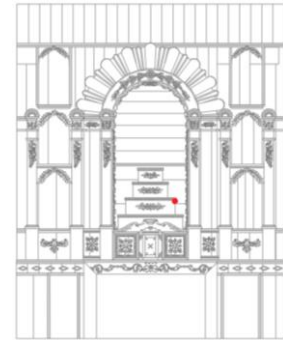
Mapeamento estratigráfico 13:

Detalhe da policromia no Trono do camarim.

Apresenta 4 camadas pictóricas, sendo elas:
1 – Suporte em madeira;
2 – Pintura na cor azul escuro;
3 – Repintura em tom cinza claro;
4 – Repintura em tom cinza escuro;
5 – Repintura na cor branco.

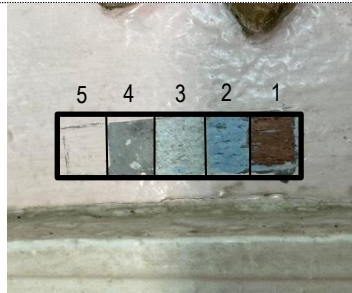
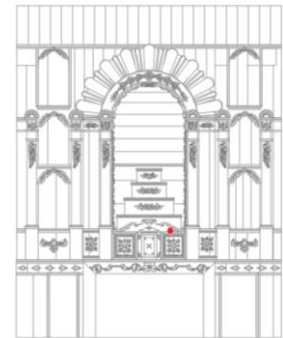
Mapeamento estratigráfico 14:

Detalhe da policromia na parte frontal superior do sacrário.

Apresenta 4 camadas pictóricas, sendo elas:
1 – Suporte em madeira;
2 – Pintura na cor azul (possível base de preparação);
3 – Repintura na cor azul claro;
4 – Repintura na cor cinza escuro;
5 – Repintura na cor rosa.

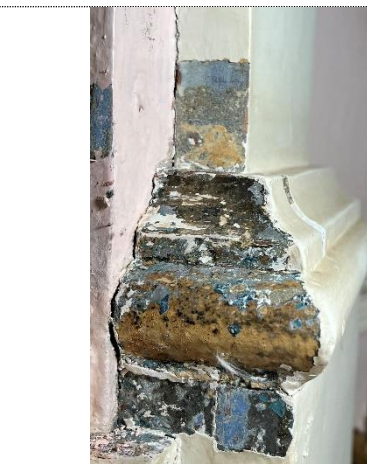
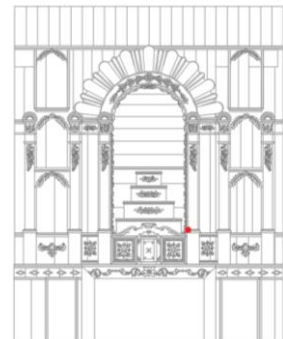
Mapeamento estratigráfico 15:

Friso superior da base da coluna lateral do camarim.

Apresenta 3 camadas pictóricas, sendo elas:
1 – Pintura na cor azul escuro
2 – Pintura na cor azul claro (Possível camada de preparação)
3 – Pintura na cor ocre
4 – Repintura na cor branco

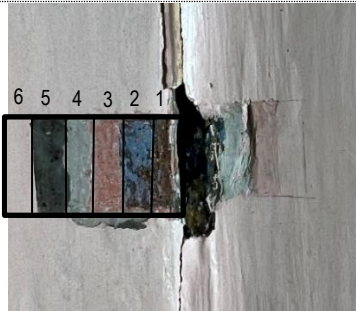
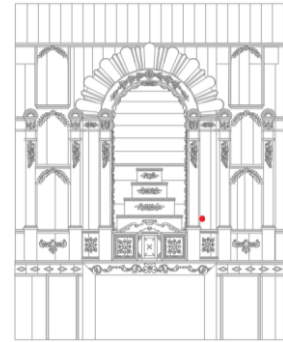
Mapeamento estratigráfico 16:

Intercolúnio lateral direito da coluna do camarim.

Apresenta 5 camadas pictóricas, sendo elas:
1 – Suporte em madeira;
2 – Pintura na cor azul claro (possível base de preparação);
3 – Repintura na cor rosa médio;
4 – Repintura na cor cinza claro;
5 – Repintura na cor azul escuro;
6 – Repintura na cor rosa claro.

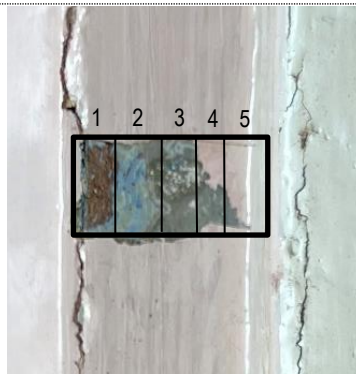
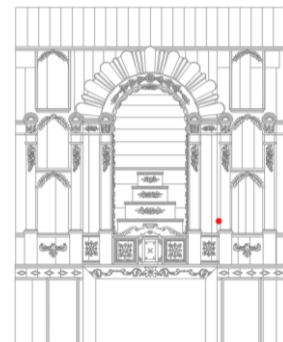
Mapeamento estratigráfico 17:

Arremate lateral do intercolúnio.

Apresenta 4 camadas pictóricas, sendo elas:
1 – Suporte em madeira;
2 – Pintura na cor azul claro (possível base de preparação);
3 – Repintura na cor cinza claro;
4 – Repintura na cor rosa médio;
5 – Repintura na cor rosa claro.

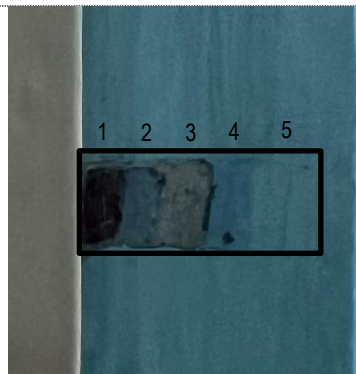
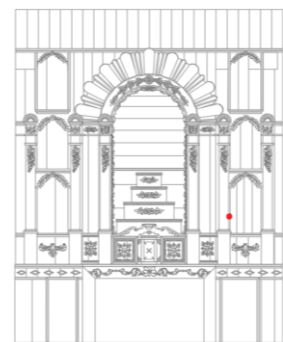
Mapeamento estratigráfico 18:

Lateral do Nicho inferior lateral direito.

Apresenta 4 camadas pictóricas, sendo elas:
1 – Suporte em madeira;
2 – Pintura na cor azul claro (possível base de preparação);
3 – Pintura na cor azul claro;
4 – Repintura na cor azul médio;
5 – Repintura na cor azul claro.

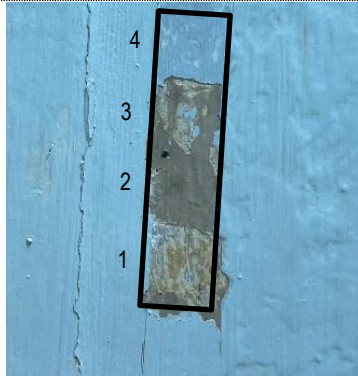
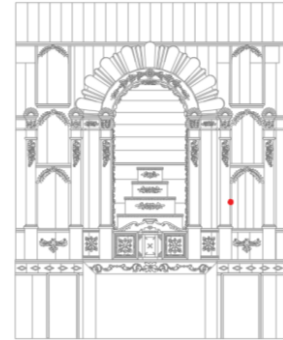
Mapeamento estratigráfico 19:

Lateral interna do Nicho inferior lateral direito.

Apresenta 4 camadas pictóricas, sendo elas:
1 - Pintura no tom ocre
(Possível base de preparação).
2 - Pintura na cor cinza médio;
3 - Repintura na cor azul médio;
4 - Repintura em tom azul claro;

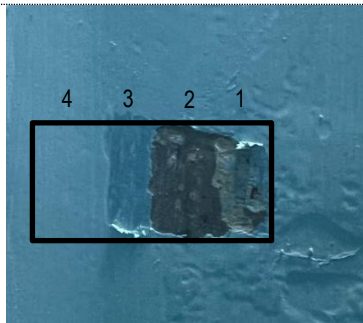
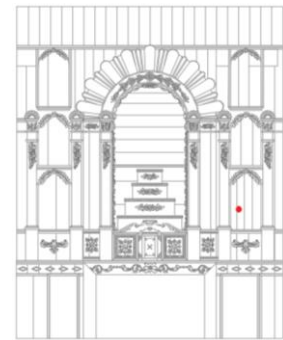
Mapeamento estratigráfico 20:

Fundo do Nicho inferior lateral direito.

Apresenta 4 camadas pictóricas, sendo elas:
1 - Pintura na cor azul claro
(possível base de preparação).
2 - Pintura na cor cinza médio;
3 - Repintura na cor azul médio;
4 - Repintura em tom azul claro;

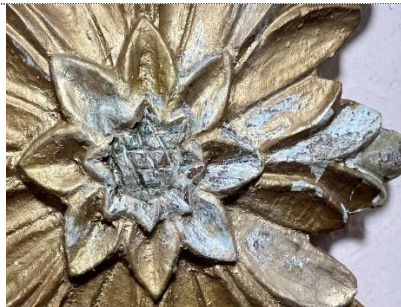
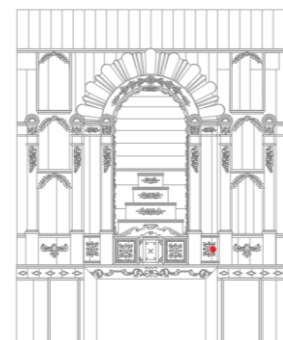
Mapeamento estratigráfico 21:

Ornamento floral na base do Intercolúnio.

A investigação das cores da flor localizada na lateral direita do sacrário revelou detalhes interessantes. Na análise do eixo da flor, foram identificados resquícios de prata, que se estendem até o primeiro conjunto de pétalas. Entretanto, ao examinar o restante das pétalas, procedeu-se com a limpeza do douramento, revelando uma qualidade superior deste material.

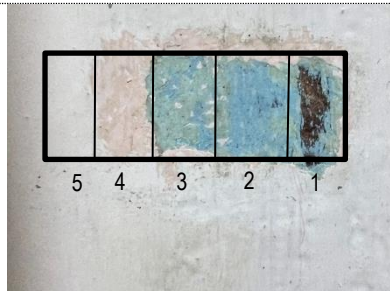
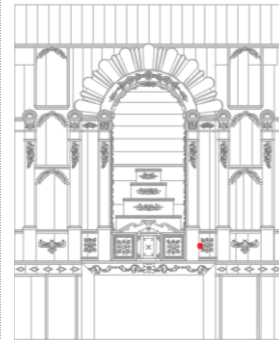
Mapeamento estratigráfico 22:

Base do intercolúnio cartela lateral sacrário.

Apresenta 4 camadas pictóricas, sendo elas:
1 – Suporte em madeira;
2 – Pintura na cor azul claro (possível base de preparação);
3 – Repintura na cor azul claro;
4 – Repintura na cor rosa médio;
5 – Repintura na cor rosa claro.

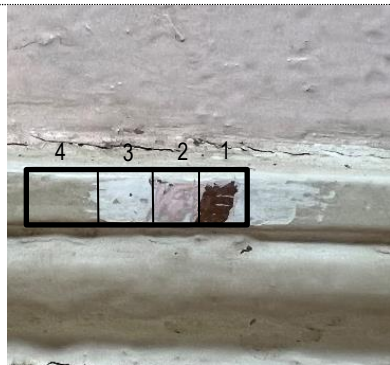
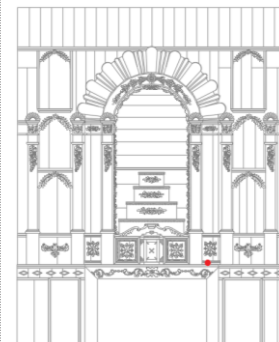
Mapeamento estratigráfico 23:

Friso do interior da base do intercolúnio.

Apresenta 3 camadas pictóricas, sendo elas:
1 – Suporte em madeira;
2 – Pintura na cor rosa;
3 – Repintura na cor branco;
4 – Repintura na cor bege.

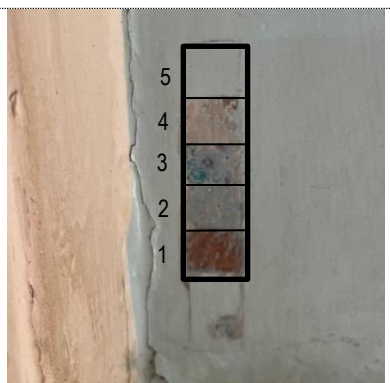
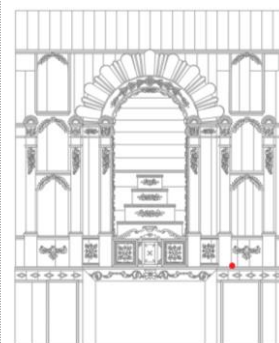
Mapeamento estratigráfico 24:

Almofada no ornamento lateral direito abaixo do nicho.

Apresenta 4 camadas pictóricas, sendo elas:
1 – Suporte em madeira;
2 – Pintura na cor azul claro (possível base de preparação);
3 – Repintura na cor azul médio;
4 – Repintura na cor cinza claro;
5 – Repintura na cor azul claro.

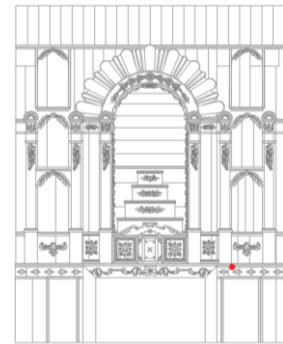
Mapeamento estratigráfico 25:

Friso lateral direita de acabamento da base do retábulo.

Apresenta 5 camadas pictóricas, sendo elas:
1 – Suporte em madeira;
2 – Pintura na cor cinza claro;
3 – **Repintura na cor azul escuro;**
4 – Repintura na cor azul médio;
5 – Repintura na cor azul claro;
6 – Repintura na cor branco.

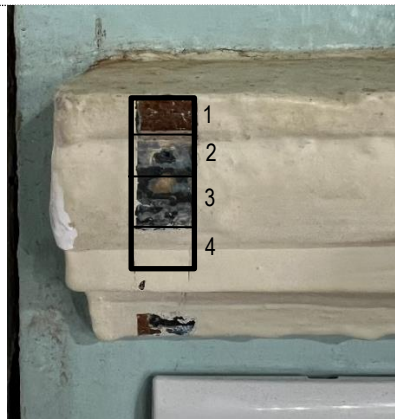
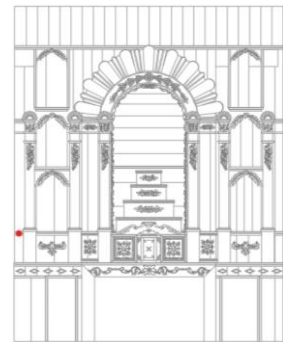
Mapeamento estratigráfico 26:

Friso lateral esquerda da coluna do nicho.

Apresenta 3 camadas pictóricas, sendo elas:
1 – Suporte em madeira;
2 – Pintura na cor azul claro (possível base de preparação);
3 – **Repintura na cor azul escuro;**
4 – Repintura na cor bege.

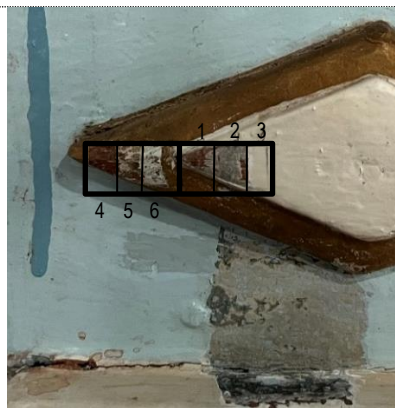
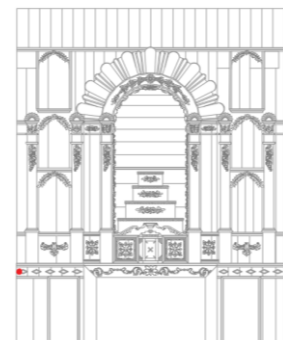
Mapeamento estratigráfico 27:

Losango faixa superior da base do retábulo

Apresenta 3 camadas pictóricas, no eixo e na borda, sendo elas:
1 – Suporte em madeira;
2 – **Pintura na cor prata;**
3 – Repintura na cor bege;
4 – Suporte em madeira;
5 – Douramento oxidado;
6 – Pintura na cor branco.

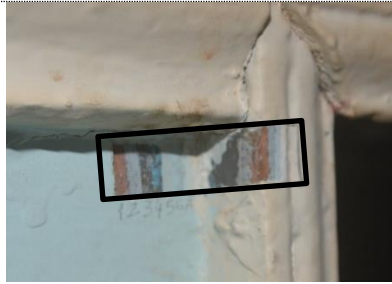
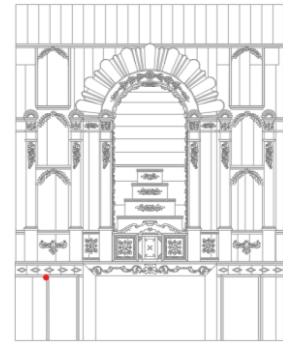
Mapeamento estratigráfico 28:

Friso e base na lateral esquerda do retábulo.

Apresenta 3 camadas pictóricas, no eixo e na borda, sendo elas:

1 Repintura em tom bege; 2 Pintura na cor azul escuro; 3 Pintura na cor azul claro (possível base de preparação); e 3 Suporte em madeira.

1 Repintura em tom azul claro; 2 Pintura na cor azul escuro; 3 Pintura na cor azul claro (possível base de preparação); e 4 Suporte em madeira.

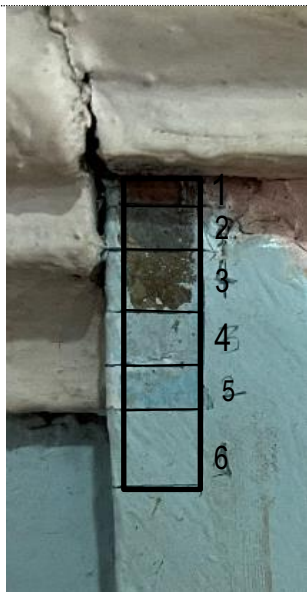
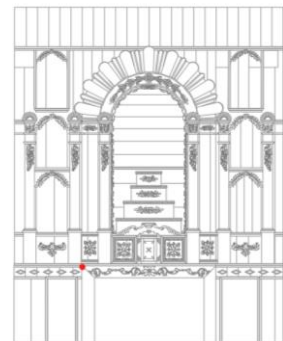
Mapeamento estratigráfico 29:

Lateral direita da face superior da base (Faixa superior da mesa do altar)

Apresenta 5 camadas pictóricas, sendo elas:

1 – Suporte em madeira;
2 – Pintura na cor azul escuro;
3 – Repintura na cor verde escuro;
4 – Repintura na cor azul médio;
5 – Repintura na cor azul médio;
6 – Repintura na cor azul claro.

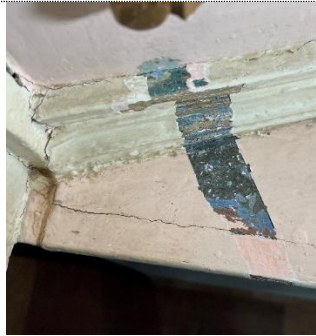
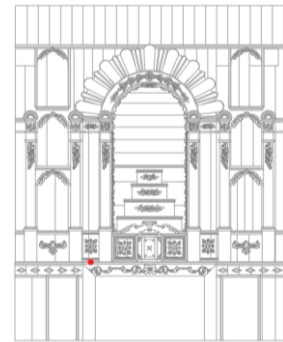
Mapeamento estratigráfico 30:

Face superior da mesa do altar.

Investigação das cores na base da mesa do retábulo. A interpretação da prospecção leva ao entendimento que tais superfícies são peças novas substituídas, pois não contêm mais camadas de repinturas como os outros elementos do retábulo.

As cores encontradas no friso é um azul médio e na base um azul escuro.

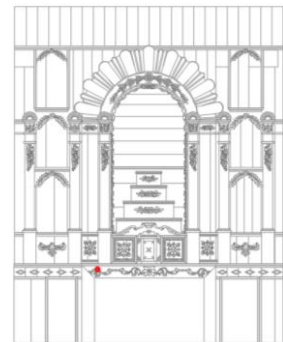
Mapeamento estratigráfico 31:

Arabesco do friso superior da mesa do altar.

Apresenta 4 camadas pictóricas, sendo elas:
1 – Suporte em madeira;
2 – Pintura na cor azul claro (possível base de preparação);
3 – Pintura na cor branco;
4 – Douramento de melhor qualidade;
5 – Repintura em douramento.

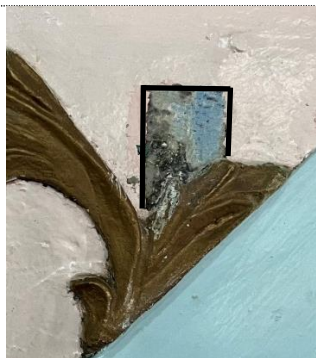
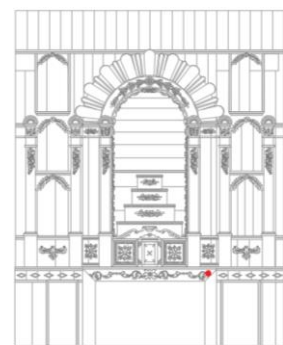
Mapeamento estratigráfico 32:

Entablamento do friso em arabesco do altar.

Investigação das cores na faixa da base da mesa do retábulo. As cores encontradas no entablamento foram as azul-escuras e as azul-claras (possível base de preparação).

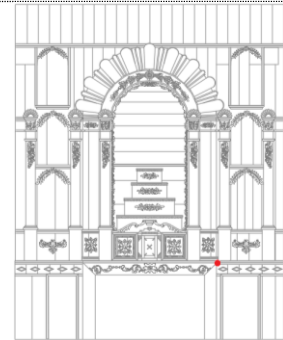
Mapeamento estratigráfico 33:

Entablamento do friso em arabesco do altar.

No friso lateral direito apresenta a cor azul escuro. No entablamento vertical de arremate a mesa foram encontradas a cor azul claro e uma cor branco.

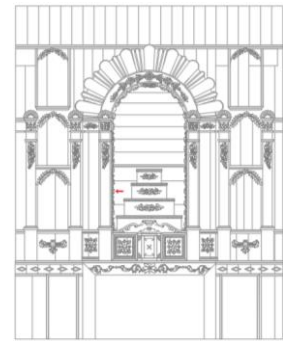
Mapeamento estratigráfico 34:

Pintura parietal Camarim

Apresenta 5 camadas pictóricas, sendo elas:
1 – Suporte em madeira;
2 – Pintura na cor azul claro (possível base de preparação);
3 – Repintura na cor ocre;
4 – Repintura na cor cinza claro;
5 – Repintura na cor azul claro;
6 – Repintura na cor azul claro.

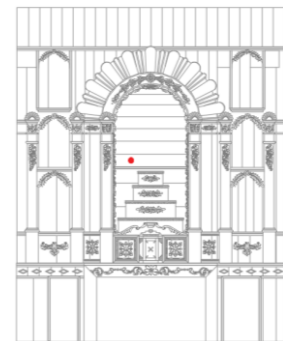
Mapeamento estratigráfico 35:

Pintura parietal Camarim

Apresenta 5 camadas pictóricas, sendo elas:
1 – Suporte em madeira;
2 – Pintura na cor azul claro (possível base de preparação);
3 – Repintura na cor ocre;
4 – Repintura na cor cinza claro;
5 – Repintura na cor azul claro;
6 – Repintura na cor azul claro.

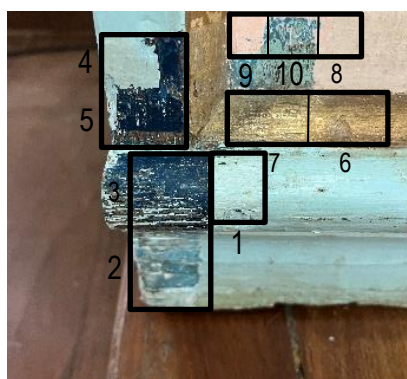
Mapeamento estratigráfico 02:

Detalhe da policromia do friso inferior da mesa

Apresenta 2 camadas pictóricas, sendo elas:

- 1 - Repintura em tom azul claro;
- 2 - Repintura em tom azul médio;
- 3 - Pintura em azul escuro em degrade para um azul mais claro.

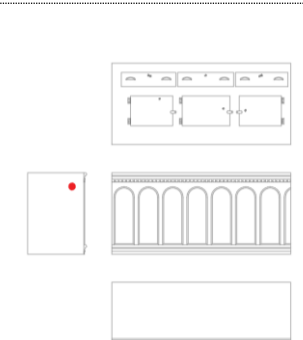
**Mapeamento estratigráfico 06:**

Apresenta duas camadas pictóricas, sendo elas:

1 - Repintura em azul claro;
2 – Repintura em um azul esverdeado.

Fundo da mesa.

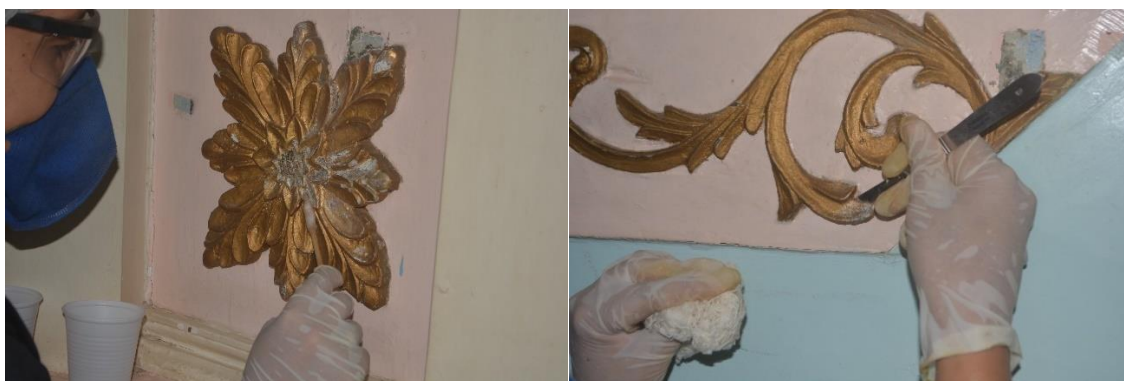
Figuras 75 e 76: Testes de remoção em douramento

Nas áreas com pintura em douramento foi removida a camada de tinta metálica industrializada tipo purpurina, que se mostrou facilmente solúvel com acetona comercial, sendo removida integralmente sem causar danos à camada subjacente que também possui policromia metalizada em dourado apresentando, contudo, características físicas e químicas diferentes da anterior.

As áreas em que foram encontradas camadas de repintura prateada são: Cachos de uva, abacaxis, miolos das flores, frisos intercalados, dentre outros.

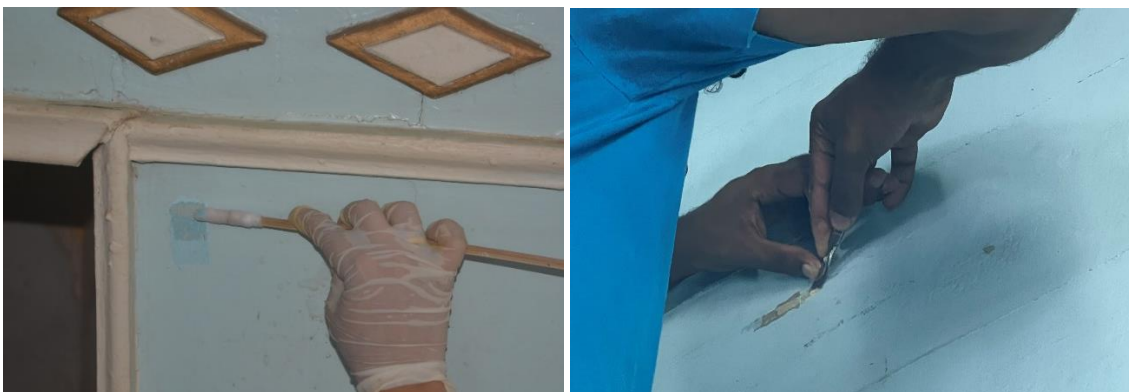
Figuras 79 e 80: Testes de remoção em policromia

Na realização dos testes de remoção na policromia observou-se que a camada mais externa (azul claro) foi facilmente removida com removedor pastoso industrial. Posteriormente, a camada subjacente, de coloração azul médio, foi removida sem esforços com acetona diluída (comercial).

Percebeu-se uma última camada em tom azul, tratando-se possivelmente de uma base de preparação, tendo sido encontrada em quase todo retábulo, com remoção a ser realizada de forma mecânica com emprego de bisturi, uma vez que não se trata de tinta à base óleo, esmalte, látex ou têmpera solúvel em acetona.

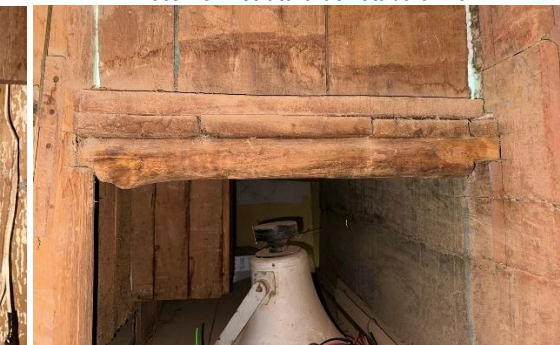
Foto 18: Estrutura do retábulo-mor

Seguindo o diagnóstico apresentado, os principais danos do suporte referem-se à infestação de xilófagos, contato com umidade, afastamento com deslocamento de blocos e tábuas, além de perdas pontuais e trincas. Estes danos podem ser visualizados nas imagens do registro fotográfico (Fotos 18, 19, 21, 26, 29, 31, 33, 34, 35, 39, 43, 44, 45, 46, 49, 50, 51 e 52).

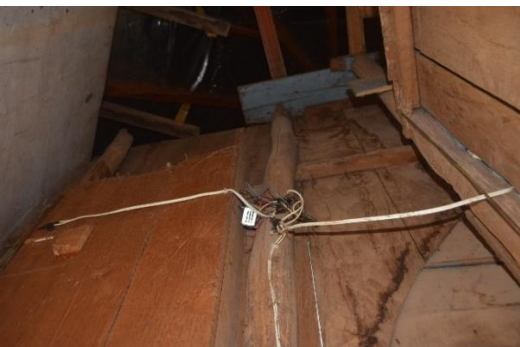
Foto 26: Estrutura do retábulo-mor evidenciando fios do sistema elétrico

A primeira etapa pode ser definida como um tratamento preliminar, com ações básicas que irão preparar a obra para as demais etapas. A revisão elétrica faz parte das ações preliminares por motivo de segurança. Verificou-se instalação elétrica rudimentar no verso do retábulo e em algumas áreas existe o contato da fiação com locais apresentando manchas de umidade conforme indicam as imagens apresentadas na documentação fotográfica deste projeto (Fotos 26, 28, 30, 38, 48, 52). Esta situação é extremamente perigosa.

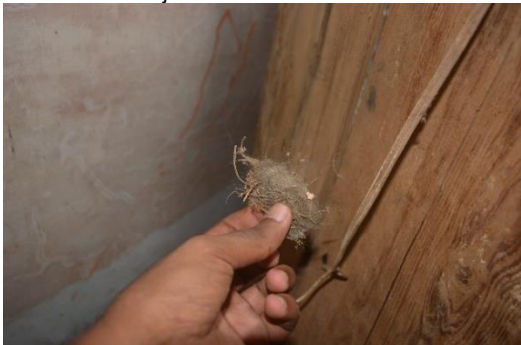
Foto 27: Sujidade no verso do retábulo-mor

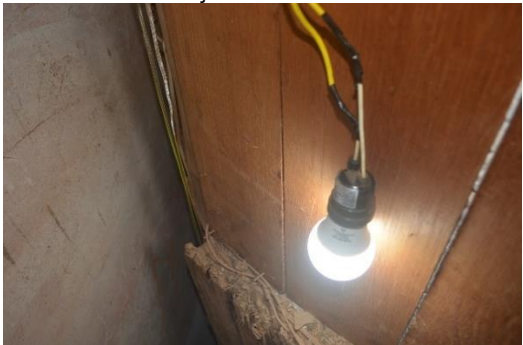
Foto 28: Iluminação no verso do retábulo-mor

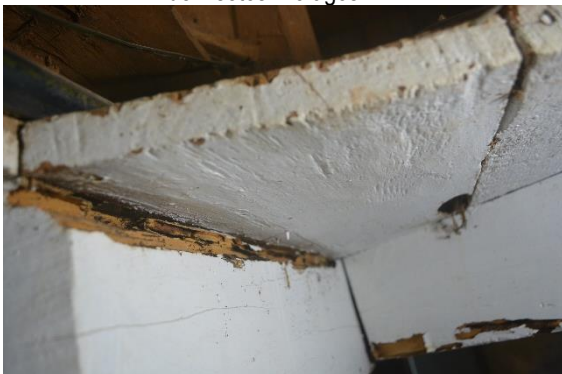
Foto 33: Estrutura do retábulo evidenciando galerias de insetos xilófagos

Desinfestação e tratamento preventivo contra insetos xilófagos	<p>Indica-se a aplicação de inseticida tipo Termidor® diluído de acordo com a recomendação do fabricante e emprego de mão de obra específica. A aplicação é realizada através de pinceladas, aspersão, gotejamento ou injeção de inseticida, conforme a área afetada e a forma mais adequada de acesso às galerias dos insetos. É necessário, quando possível, fazer a abertura destas galerias sem provocar danos à policromia e limpar os excrementos através da utilização de trinchas ou aspirador. O acesso ao verso das estruturas é fundamental para efetiva aplicação. Recomenda-se aplicar o inseticida nas galerias abertas anteriormente, nos furos, rachaduras, juntas, frestas, partes ocas do suporte e áreas adjacentes. É obrigatório aguardar o tempo necessário para manuseio e trabalho nas peças tratadas conforme indicação do fabricante.</p> <p>Para o descarte das embalagens e materiais empregados no processo de desinfestação é necessário seguir as normas vigentes expressas na Resolução RDC N°52 – Controle de Pragas, 22 de outubro 2009, ANVISA.</p> <p>Sabendo-se da toxicidade dos produtos a serem utilizados, a equipe responsável pela desinfestação deve estar devidamente equipada e protegida, utilizando-se de equipamentos de proteção individual e coletivos necessários para a aplicação, os EPI's necessários são determinados pela FISPQ de cada produto.</p>

Consolidação do suporte	<p>Este tratamento objetiva o preenchimento de galerias, orifícios, pequenas áreas de perda. Após o enrijecimento deve-se preencher as áreas de perda com massa de consolidação. O preenchimento das lacunas, frestas e trincas pode ser feito com a massa de pó de serragem misturada com PVA e água. A consistência da massa fica próxima a uma farofa, não devendo ficar muito molhada de adesivo, nem seca demais. Massas com granulometria diferentes de pó de serragem e pequenas taliscas de madeira são úteis para o processo. As massas com serragem mais fina são indicadas para as complementações superficiais e aparentes devem ser lixadas (lixa para madeira) após a secagem da massa.</p> <p>Conforme testes realizados o emprego do adesivo Polivinílico (PVA) extraforte mostrou-se eficiente.</p>
-------------------------	--

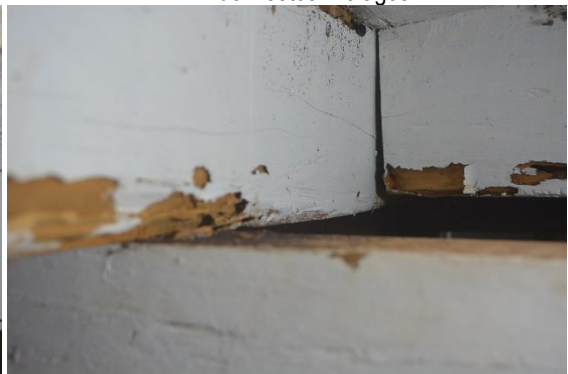
Foto 34: Estrutura do retábulo evidenciando galerias de insetos xilófagos

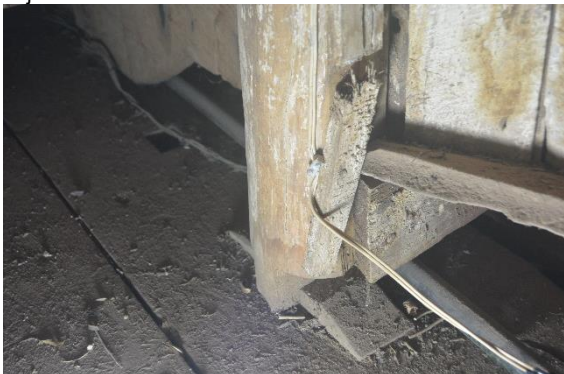
Foto 35: Base da estrutura do retábulo evidenciando sujidades e sistema elétrico

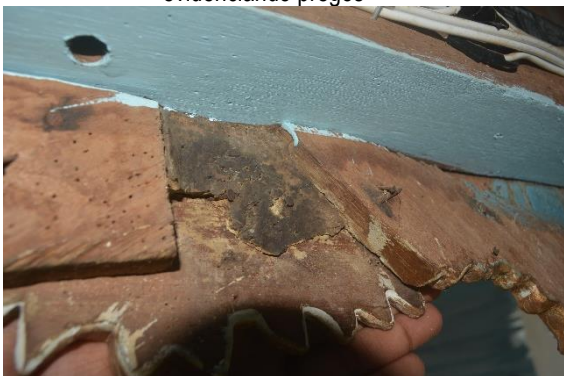
Foto 37: Verso do lambrequim do nicho central evidenciando pregos

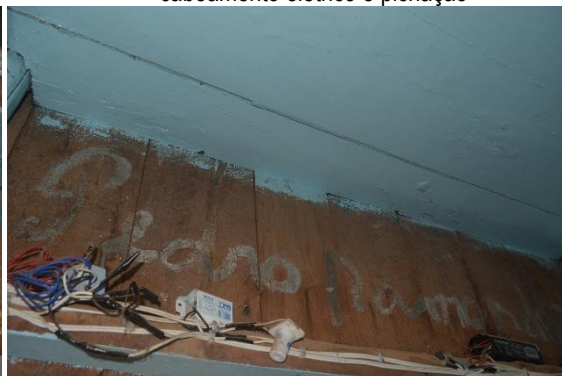
Foto 39: Estrutura do retábulo - verso do nicho lateral

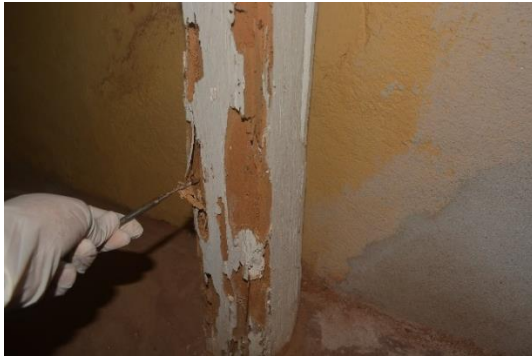
Foto 43: Galerias de insetos xilófagos na base da estrutura do retábulo

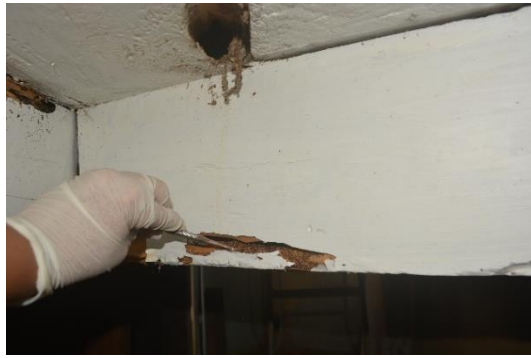
Foto 44: Galerias de insetos xilófagos na estrutura do retábulo

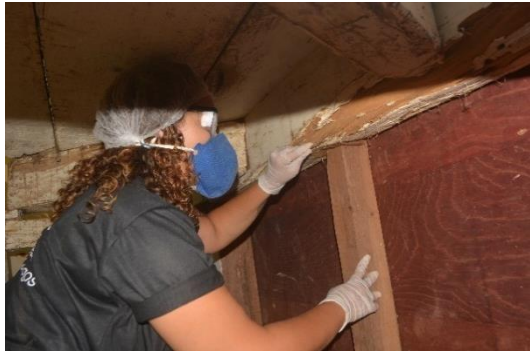
Foto 45: Abertura de galerias para análise do estado de conservação da estrutura do retábulo

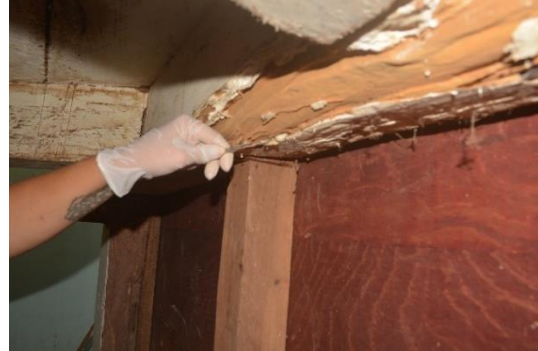
Foto 46: Abertura de galerias para análise do estado de conservação da estrutura do retábulo

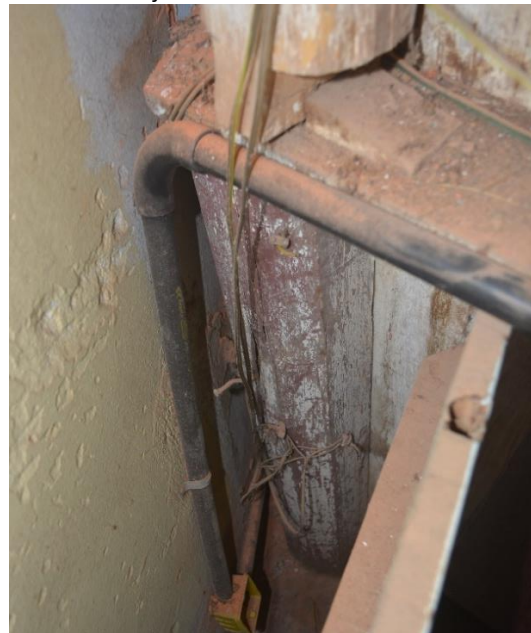
Foto 48: Instalações elétricas no verso do retábulo-mor

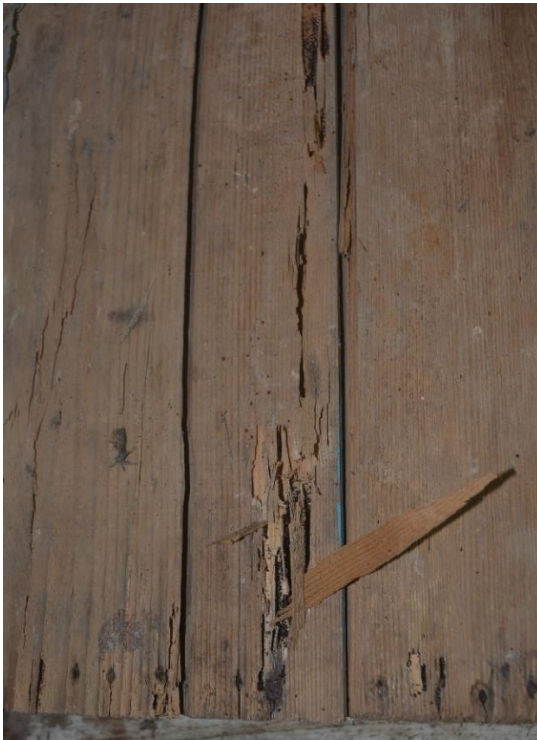
Foto 49: Verso do retábulo evidenciando galerias de insetos xilófagos

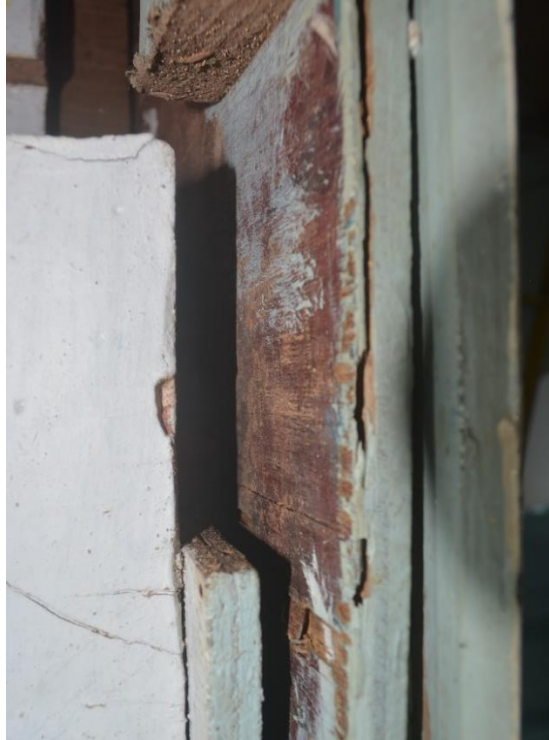
Foto 50: Verso do retábulo evidenciando galerias de insetos xilófagos

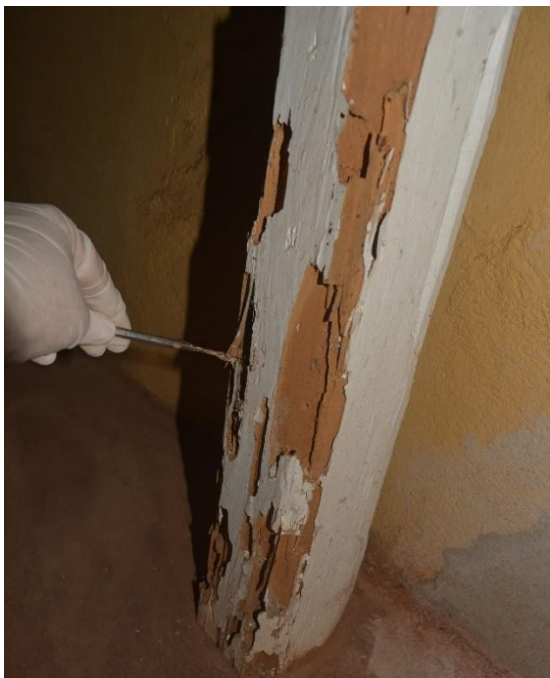
Foto 51: Abertura de galerias para análise do estado de conservação da estrutura do retábulo

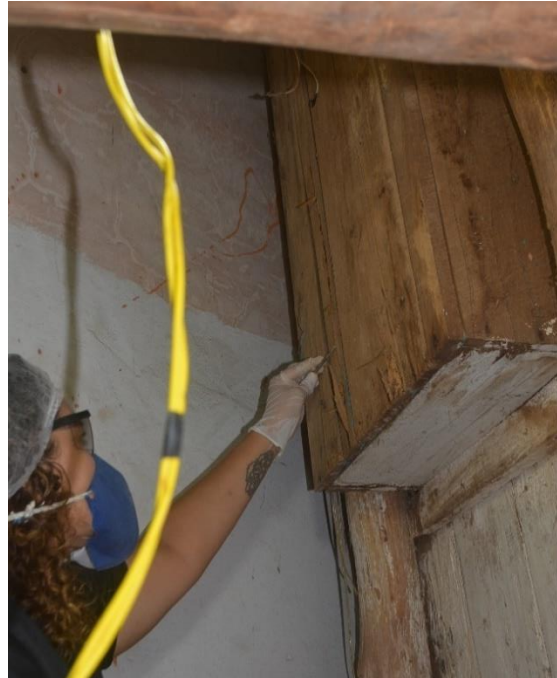
Foto 52: Abertura de galerias para análise do estado de conservação da estrutura do retábulo

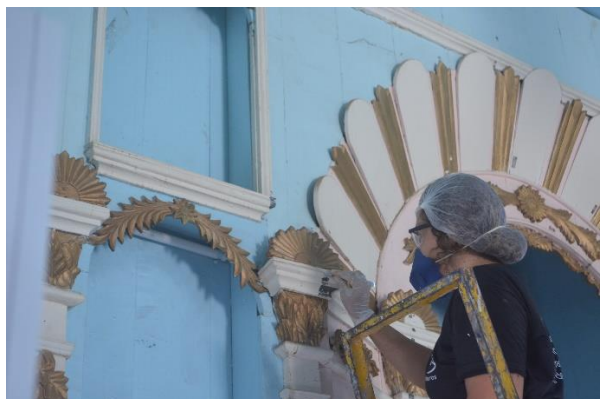
Foto 67: Teste de remoção de repintura

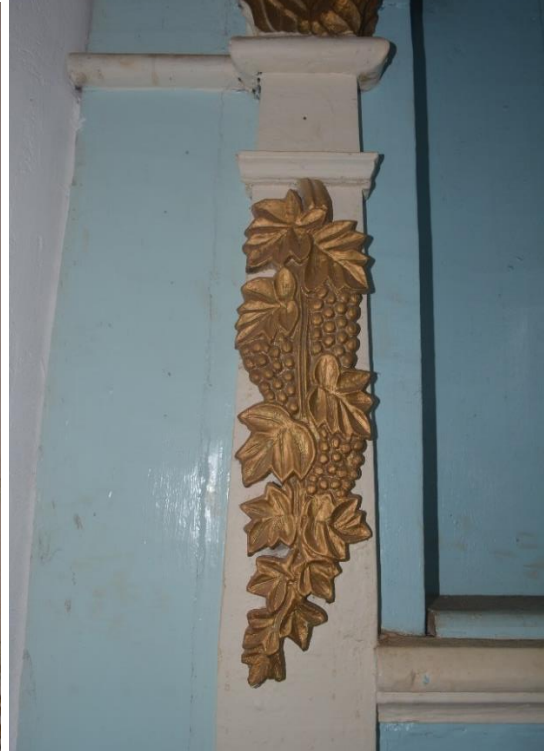
Foto 74: Teste de remoção

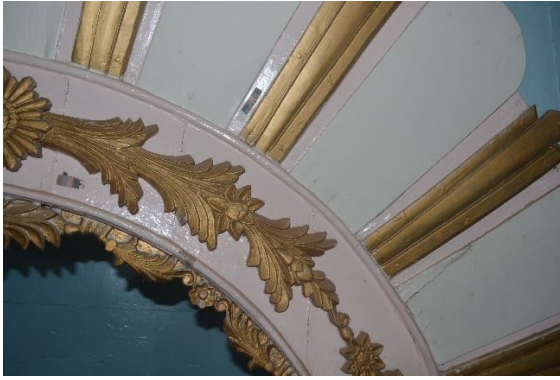
Foto 85: Prospecção resplendor coroamento

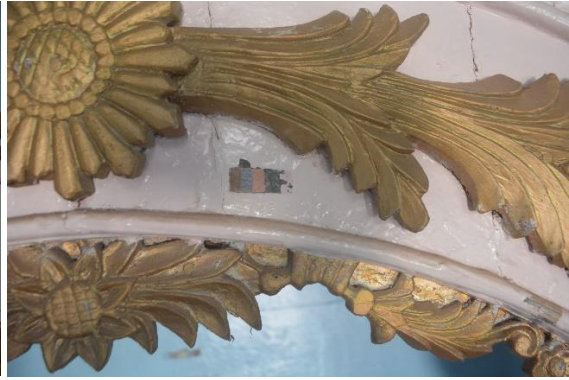
Foto 86: Prospecção frisos resplendor coroamento

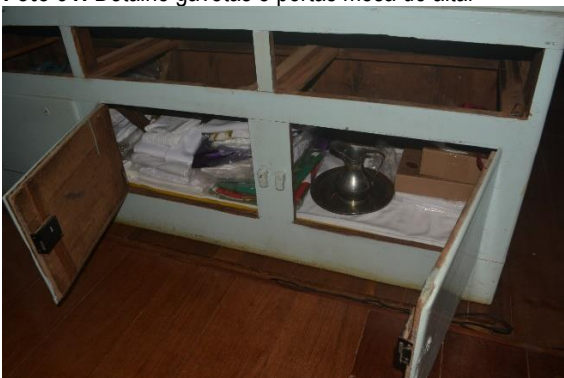
Foto 93: Prospecção baixo relevo mesa do altar

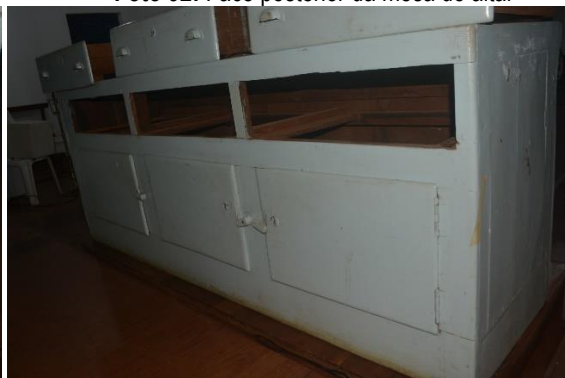
Foto 94: Prospecção base mesa do altar

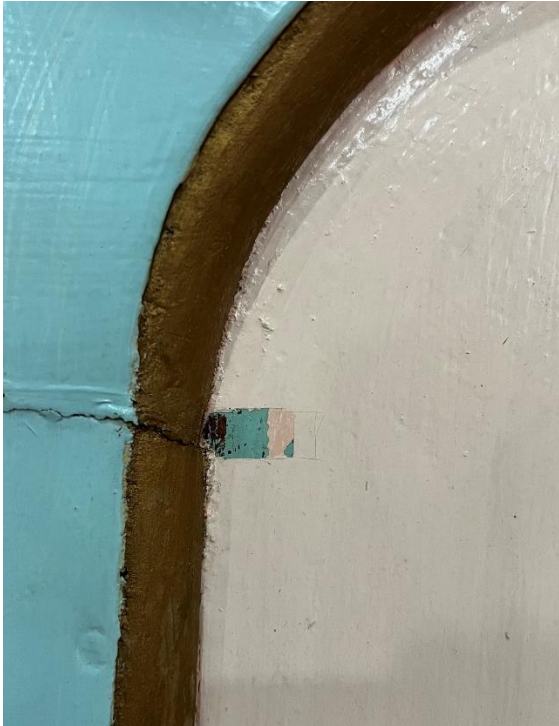
Foto 95: Prospecção friso e detalhes mesa do altar

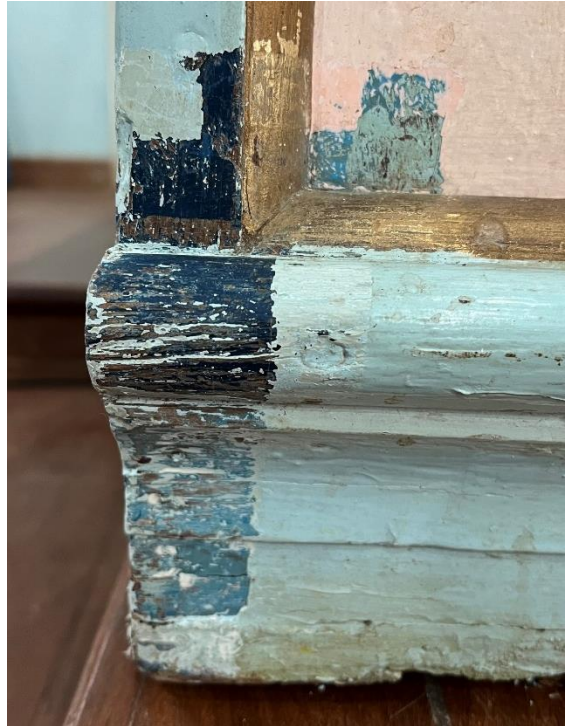
Foto 96: Prospecção mesa do altar

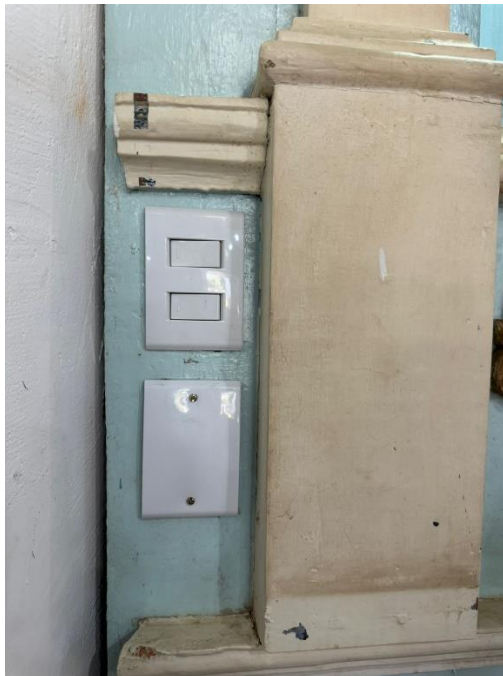
Tomadas modernas e tampa cega instaladas ao lado do pedestal da coluna (lado esquerdo) são intervenções que interferem na leitura da obra conforme mostra a imagem abaixo (FIG 81).

Figura 81 - Intervenção: instalação de tomadas
