# DOCUMENTAÇÃO FOTOGRÁFICA

MUNICÍPIO/DISTRITO: Conceição do Mato Dentro - Córregos  
DENOMINAÇÃO: Igreja Matriz Nossa Senhora Aparecida

**IGREJA DE NOSSA SENHORA APARECIDA  
CÓRREGOS  
CONCEIÇÃO DO MATO DENTRO/MG**

**PROJETO EXECUTIVO DE RESTAURAÇÃO**

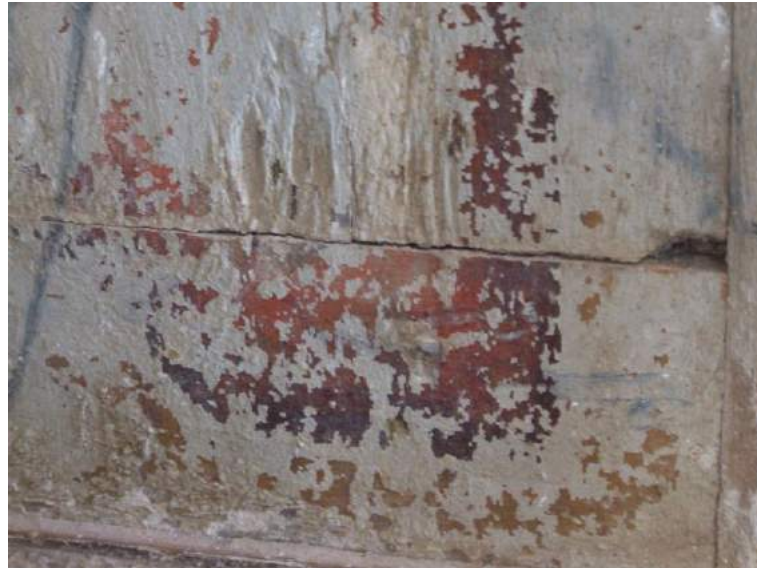
Foto 6 – Retábulo-mor – Deformações e perdas no suporte e pintura subjacente visível.

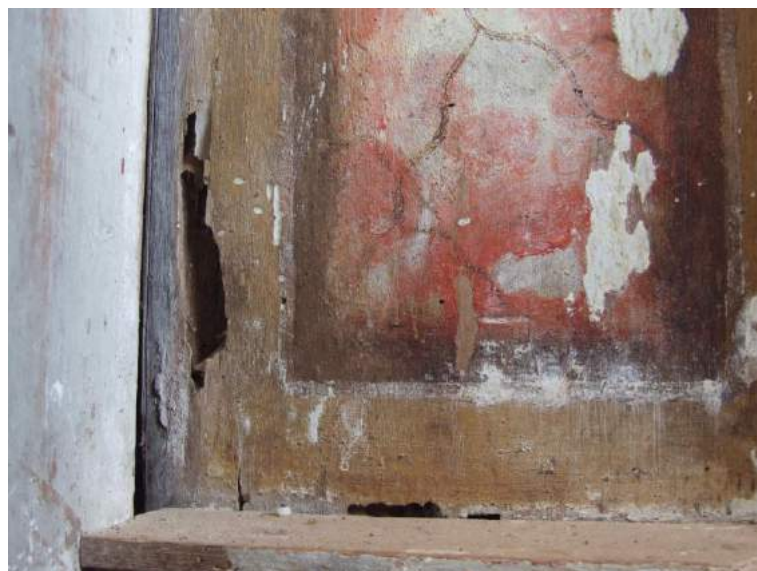
Foto 7 – Retábulo-mor – Galerias de insetos xilófagos e perdas de pintura.

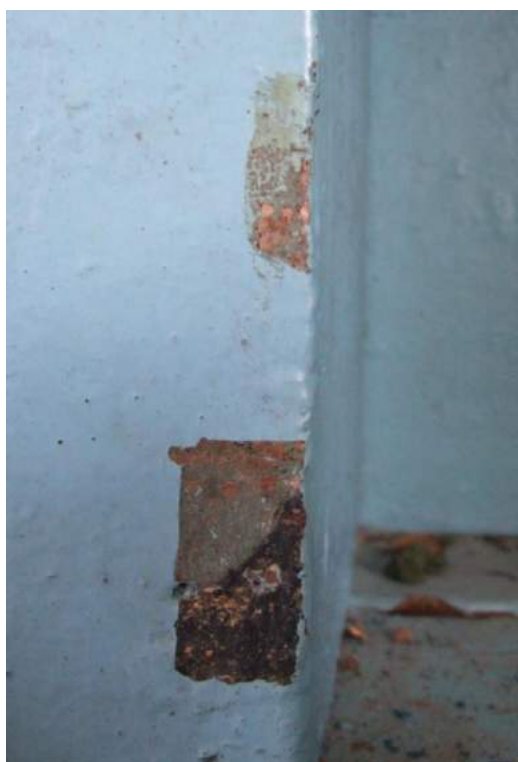
Foto 10 – Retábulo-mor – Prospeções  
no trono e no revestimento da parede  
do camarim

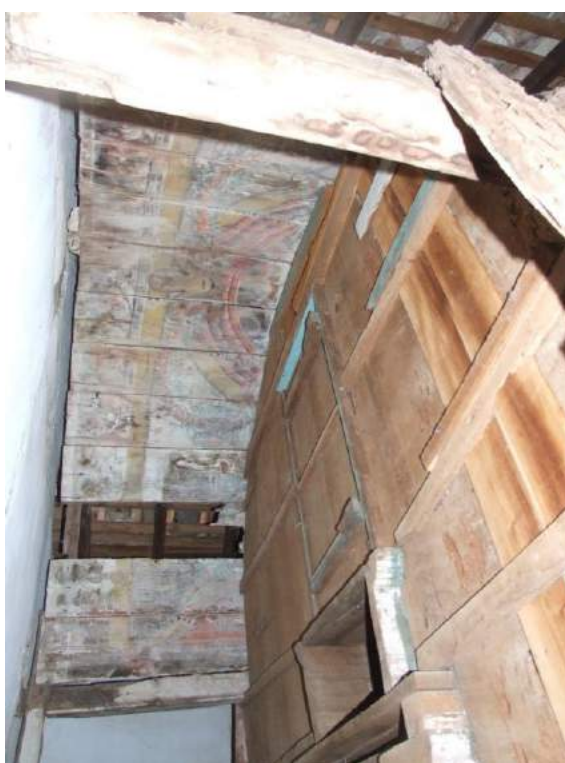
Foto 11 – Retábulo-mor – Atrás do  
camarim com forro trespassando

Por trás do camarim é perceptível a movimentação do retábulo em período posterior à sua construção, através das tábuas do forro e revestimentos das paredes laterais com pintura decorativa que ainda subsistem com os desenhos originais (foto 11, item 6).

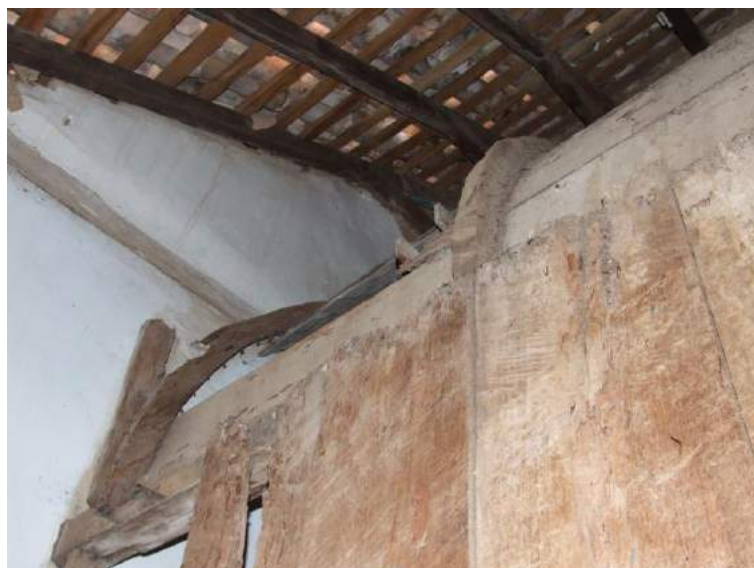
Foto 12 – Retábulo-mor – Cambotas e estrutura do camarim com perdas.

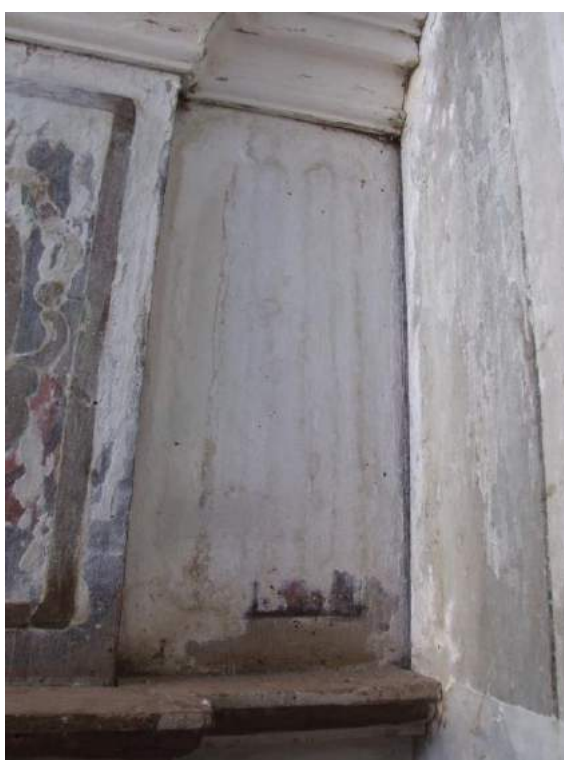
Foto 15 – Retábulo mor – Marcas de penetração de água e manchas.

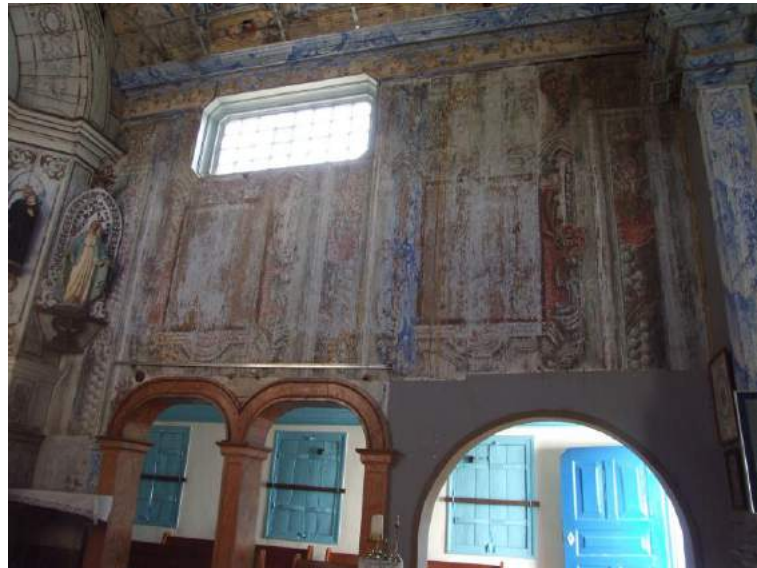
Foto 18 – Pinturas parietais e cimbalha lado da epístola – Repintura e pintura original abrasionada.

Toda a extensão das paredes recebeu repintura em tons de azul e branco, em uma imitação gestual de marmorizado, além de elementos decorativos em amarelo e vermelho, imitando moldura. Como parte da repintura se perdeu, é possível observar elementos da pintura subjacente (fotos 18 e 19, item 6). Com predominância de tons vermelhos e acinzentados, observa-se “rocailles”; concheamentos; agrupamentos de romãs, elementos fitomórficos delicados, assemelhando-se a guirlandas; pinturas imitativas de elementos arquitetônicos como frisos, entablamentos e colunas (fotos 22 e 23, item 6).

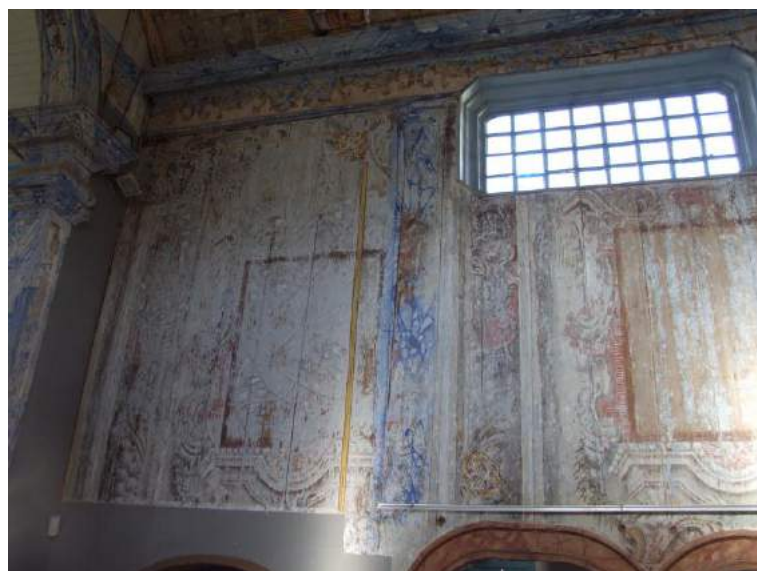
Foto 19 – Pinturas parietais e cimbalha lado do evangelho – Repintura e pintura original abrasionada.

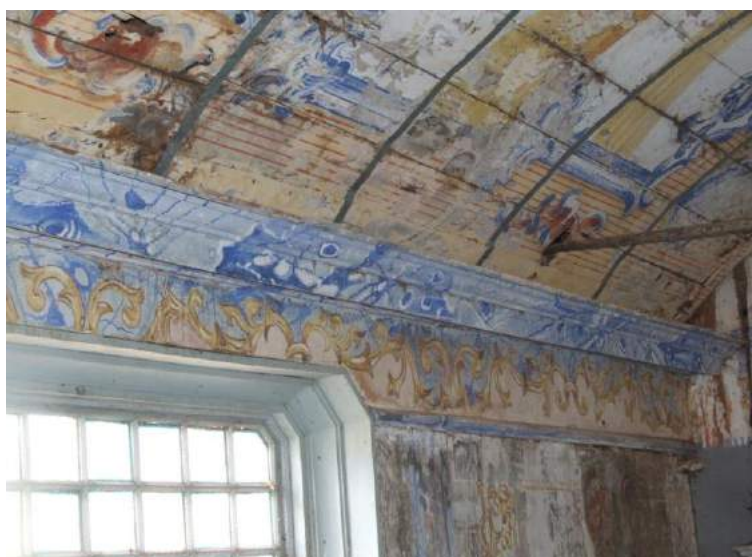
Foto 21 – Pinturas parietais e cimalha – Separação da cimalha no canto.

Acima destas encontram-se as cimalhas do forro, que apresentam a mesma repintura presente nas pinturas parietais, porém com menos perdas. Aqui se observa a mesma repintura em branco e tons de azul em imitação de marmorizado (fotos 20 e 21, item 6).

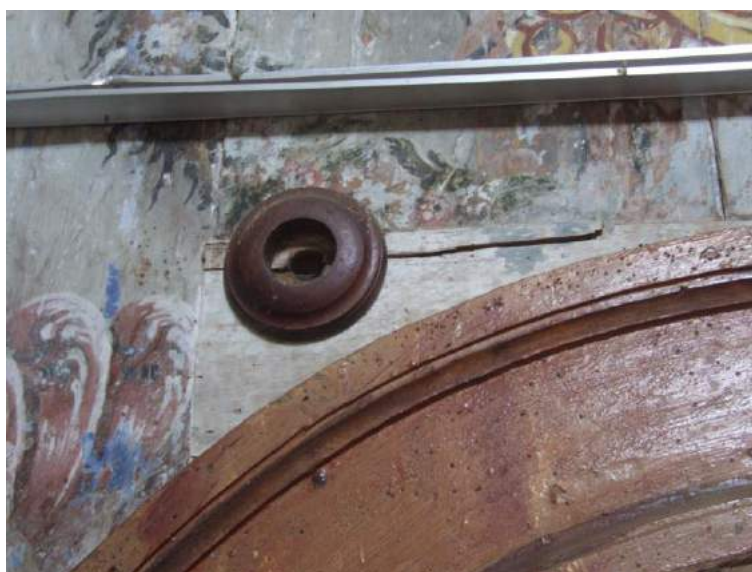
Foto 25 – Pinturas parietais e cimalha – Rachaduras e elemento inserido.

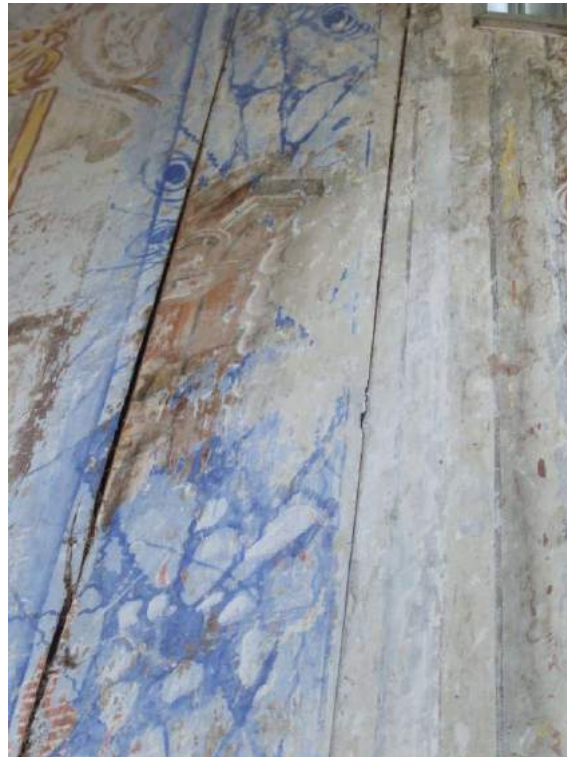
Foto 27 – Pinturas parietais e cimalha –  
Resquício de repintura azul.

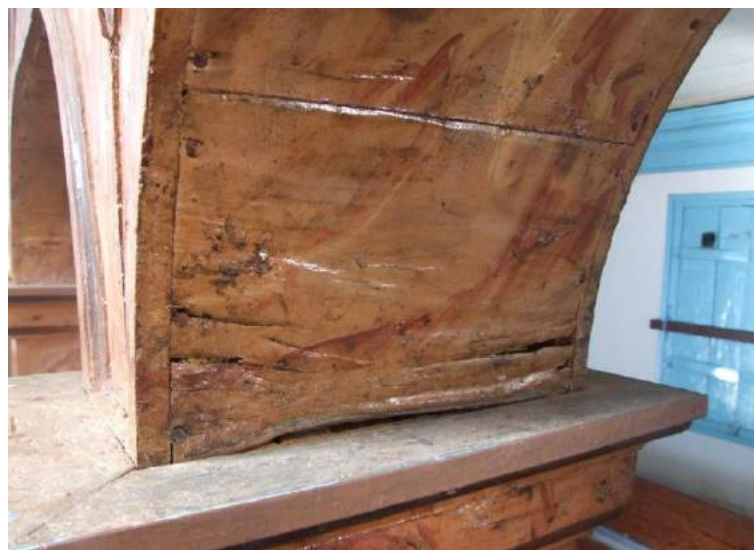
Foto 30 – Pinturas parietais e cimalha – Arco de madeira carcomido por insetos xilófagos.

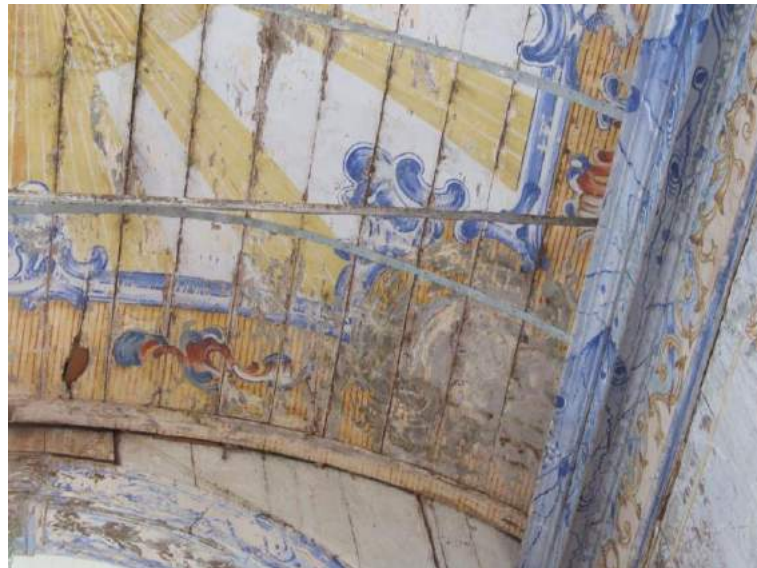
Foto 34 – Forro da capela-mor – Perda de suporte, repintura, pintura antiga, manchas de chuva e perdas de pinturas.

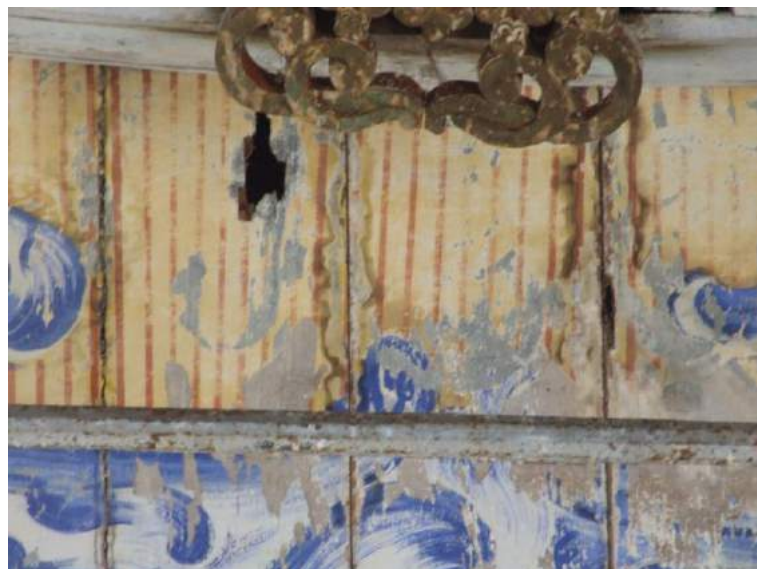
Foto 35 – Forro da capela-mor – Perda de suporte e manchas na pintura.

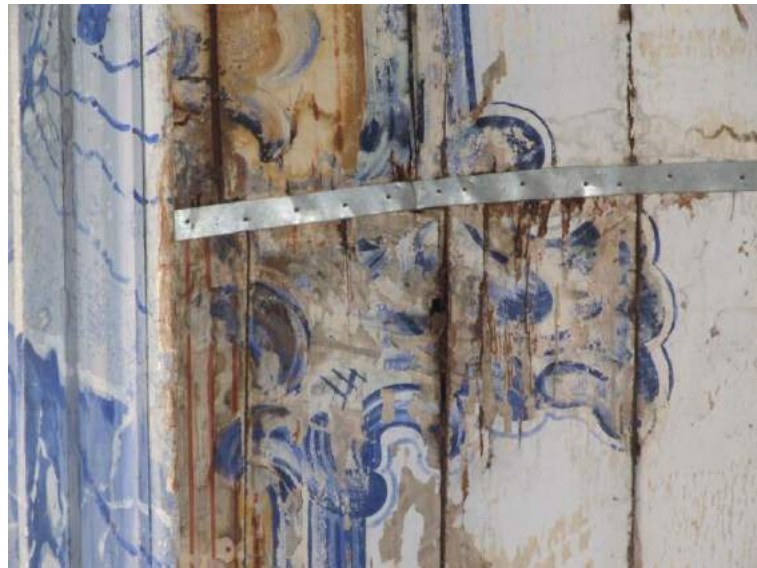
Foto 36 – Forro da capela-mor – Tábuas apodrecidas por penetração de água de chuva.

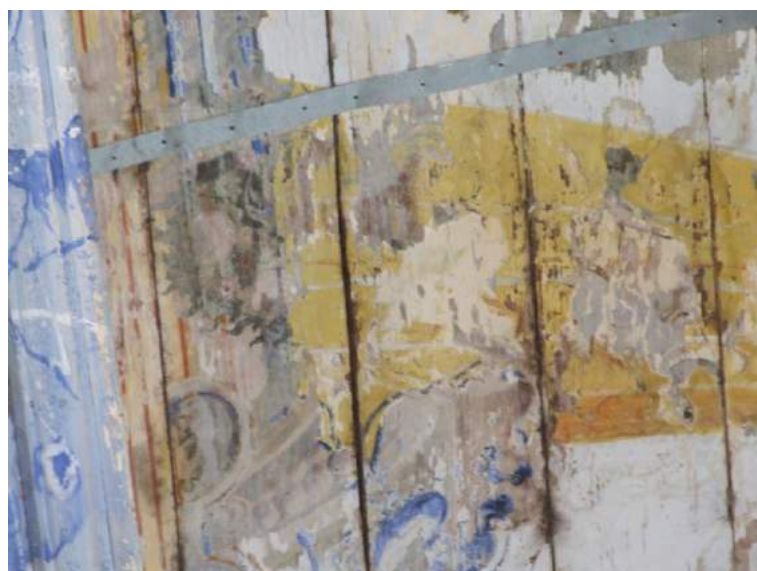
Foto 37– Forro da capela-mor – Fitas de alumínio sustentando suporte em desprendimento, apodrecido e com perdas.

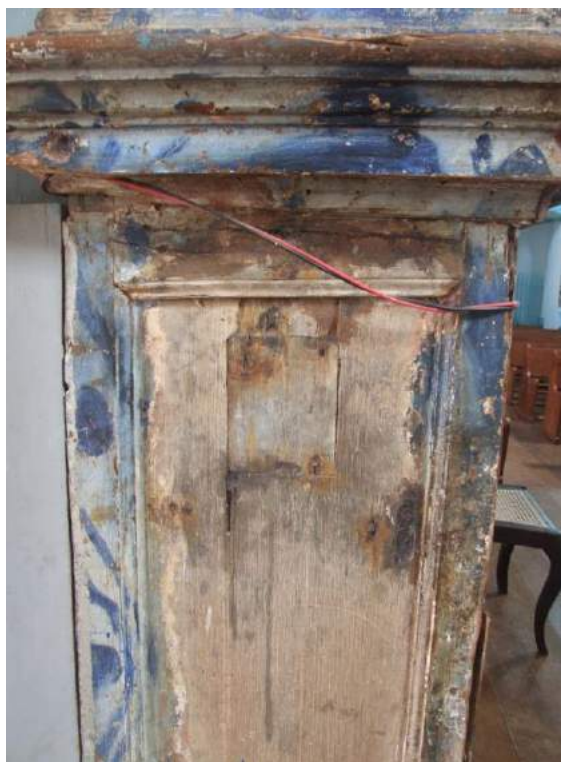
Foto 46 – Arco cruzeiro – Perdas, rachaduras, manchas e complementações com pó de serragem e cola.

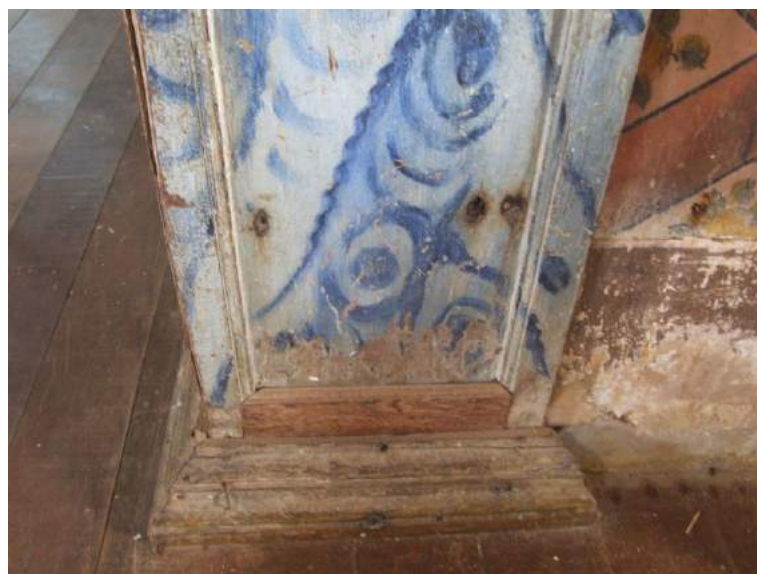
Foto 47 – Arco cruzeiro – Substituição de friso/arremate de madeira.

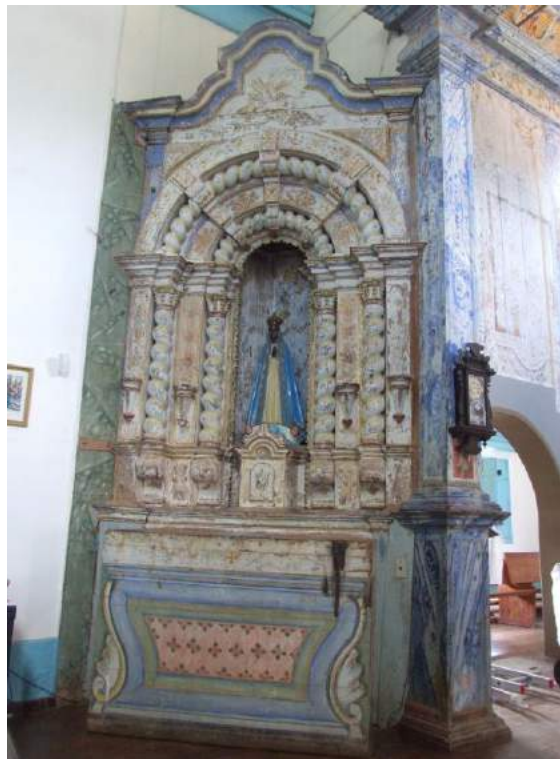
Foto 48 – Retábulo arco cruzeiro lado do evangelho – Perdas de suporte, repintura e perdas de pintura.

Apresenta coroamento típico da 1ª fase do barroco, contendo arquivolta, raios, círculos concêntricos, sendo que dois destes círculos possuem colunas torsas. Acima do coroamento, há uma sanefa em formatos simplificados, contendo apenas leves curvaturas (fotos 48 e 55, item 6).

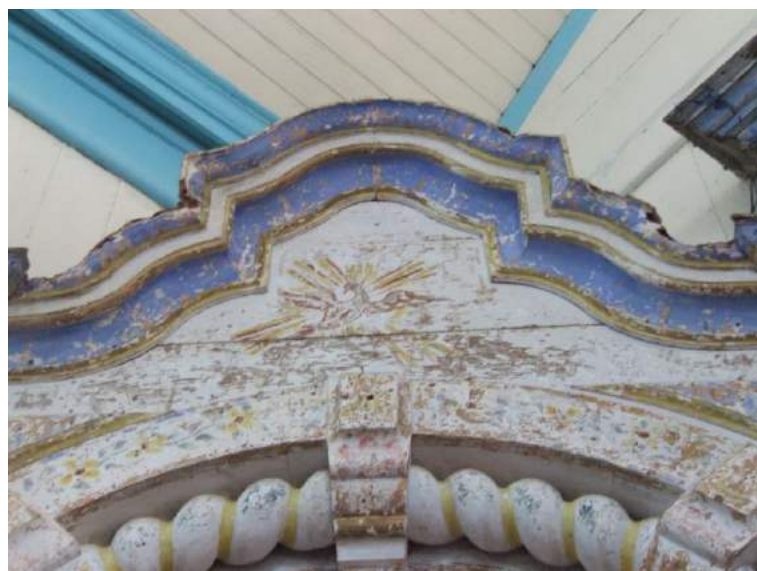
Foto 49 – Retábulo arco cruzeiro lado do evangelho – Perdas de suporte, repintura e perdas de pintura.

Todo o retábulo recebeu repintura em branco, azul e amarelo (e algumas pequenas áreas em verde e vermelho), com recorrência de temas fitomórficos pequenos e delicados (foto 49, item 6). No entanto, há extensas áreas de perda, deixando à mostra grandes áreas de douramento, tons de vermelho e azul indicando uma camada pictórica subjacente mais característica do barroco (fotos 54 e 58, item 6).

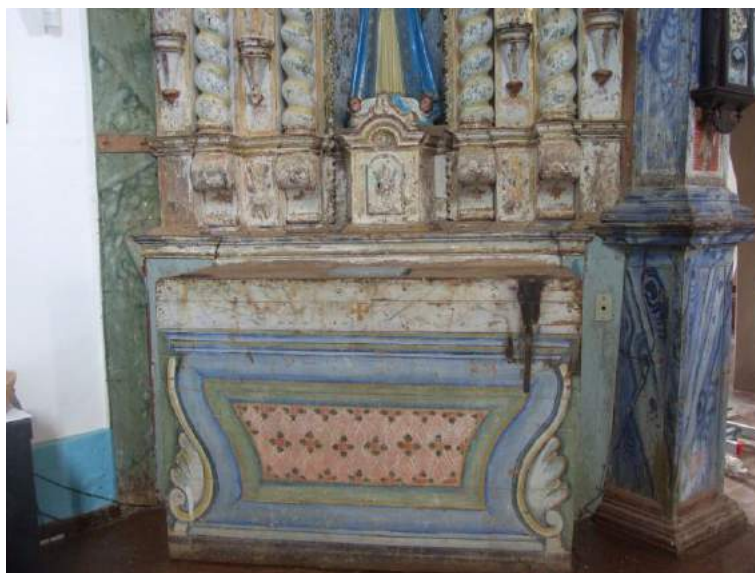
Foto 50 – Retábulo arco cruzeiro lado do evangelho – Mesa com queimado na lateral direita, repintura e perdas de pinturas.

O frontal do que seria uma mesa de altar é em tabuado reto de madeira. Apresenta fingimentos de entalhes com decoração criando curvas, profundidade e estampa padronizada com florais na parte central. Esta falsa mesa pode ser indicativo de uma inserção posterior, proveniente da substituição do elemento anterior em avanço, que seria o próprio móvel sugerido (fotos 50 e 56, item 6).

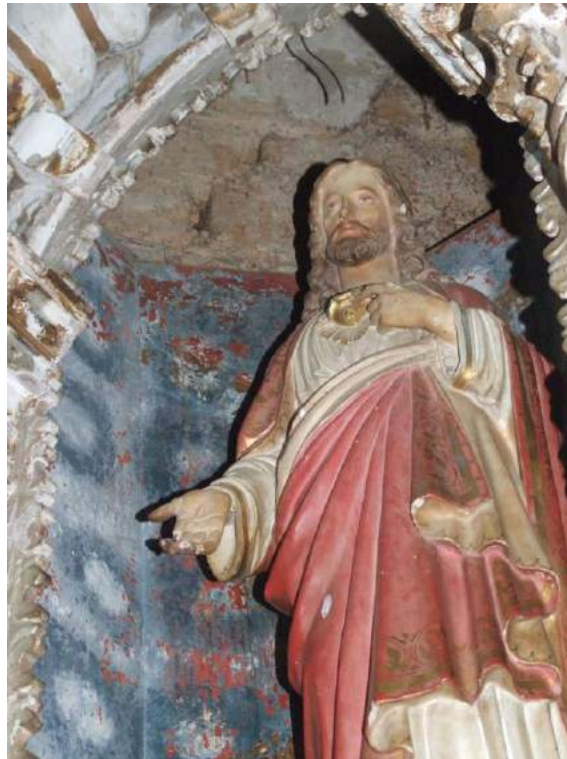
Foto 57 – Retábulo arco cruzeiro lado da epístola – Detalhes do camarim exibindo perda do forro.

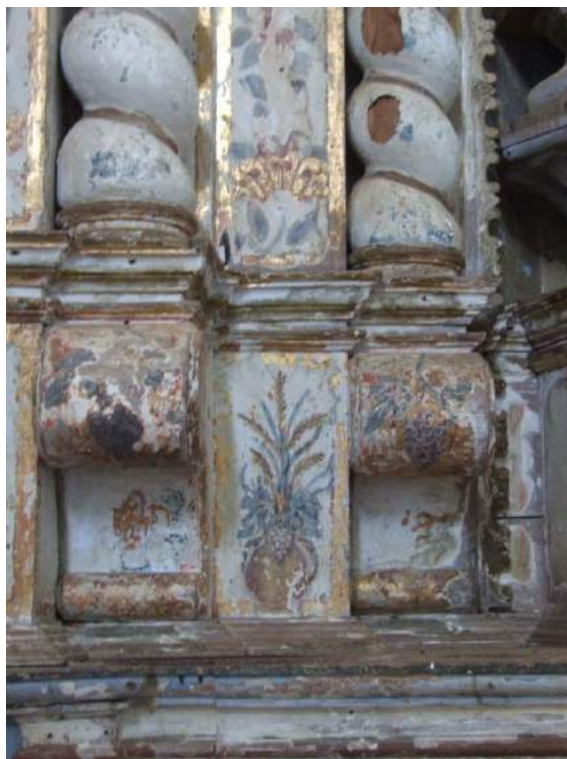
Foto 58 – Retábulo arco cruzeiro lado da epístola – Perda de repintura e de pintura antiga.

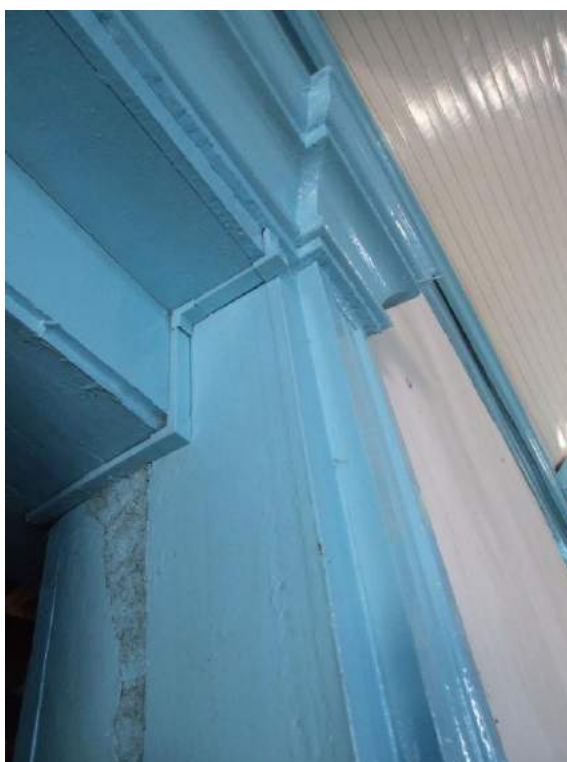
Foto 62 – Púlpito – Substituição de suporte por tábuas de serra elétrica.

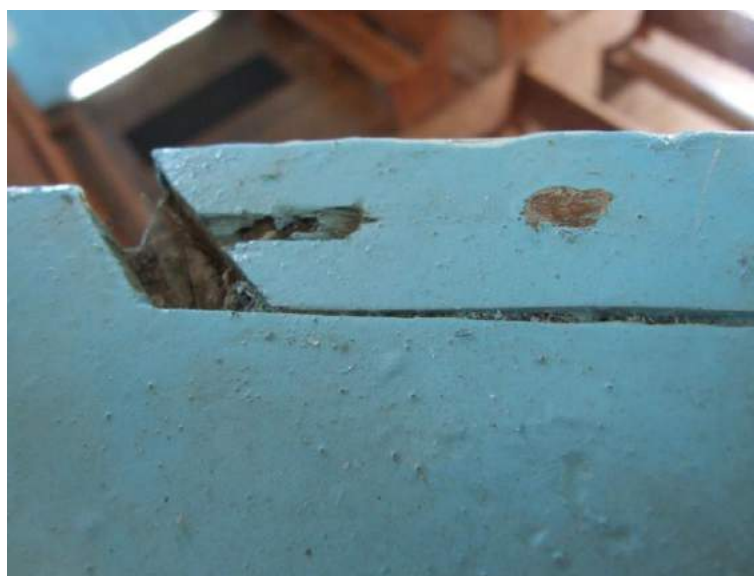
Foto 63 – Púlpito – Perda de suporte e área de prospecção à direita.

Caixa em formato semicircular com cinco faces, apresentando formato de cântaro invertido. Apresenta simplificação de formas e predominância de linhas e arestas definidas, tanto em sua caixa como em sua bacia. Não apresenta consolo. Recebem repintura em toda a sua face exterior em branco e azul claro (foto 60, item 6). Através de pequenas janelas de prospecção, foi observada, em áreas de repintura branca, a presença de uma camada rosada subjacente, seguida de base de preparação branca e o suporte (madeira) (foto 61, item 6); e em áreas de repintura azul claro foi observada camada subjacente em azul acinzentado, seguida de base clara e suporte (madeira) (foto 63, item 6).

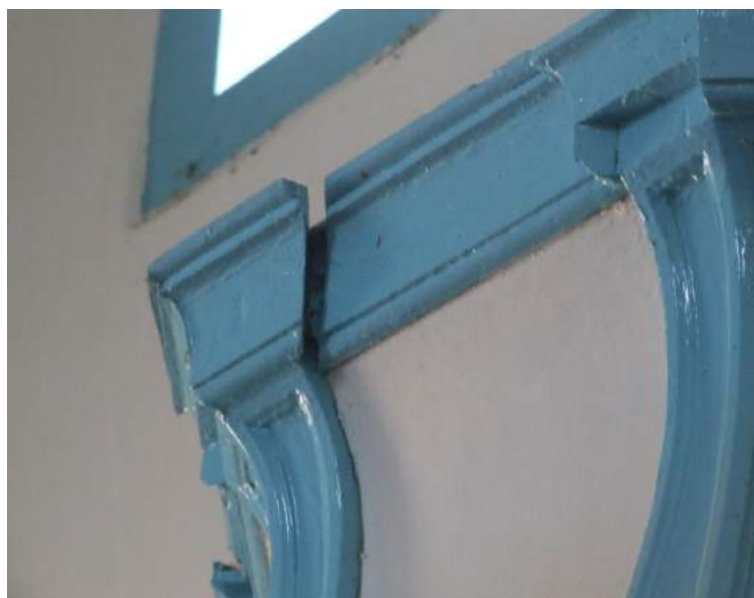
Foto 64 – Púlpito – Deslocamento de junções.

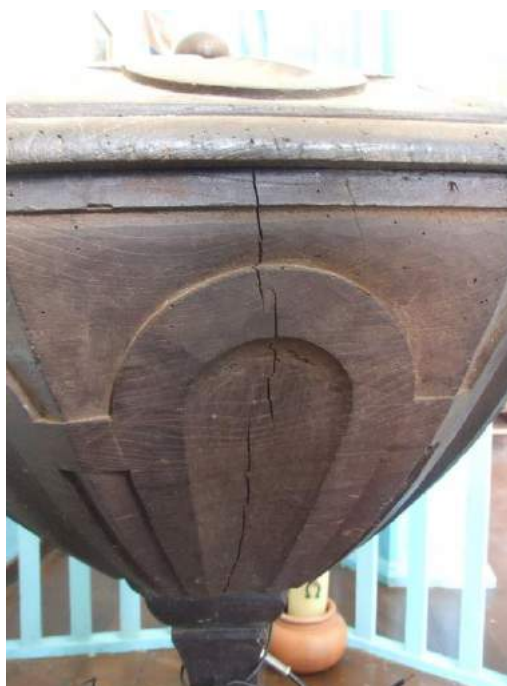
Foto 69 – Pia Batismal – Rachadura na bacia

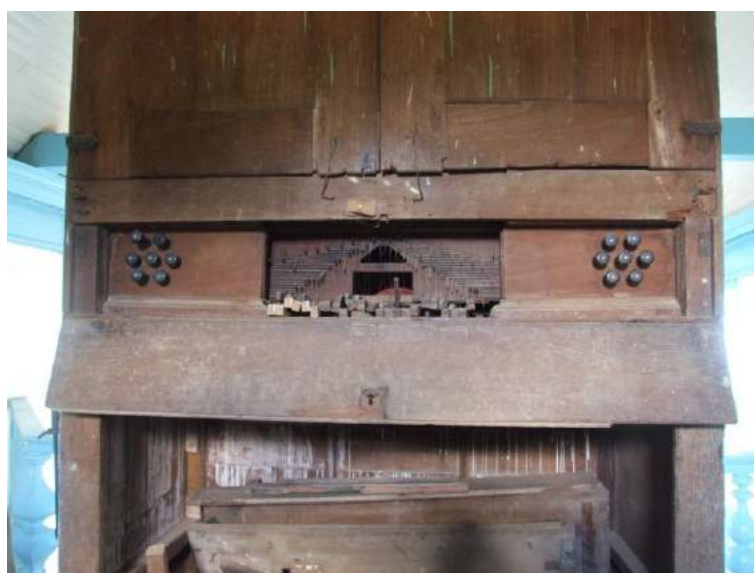
Foto 74 – Órgão – Fechaduras e dobradiças oxidadas e substituídas.

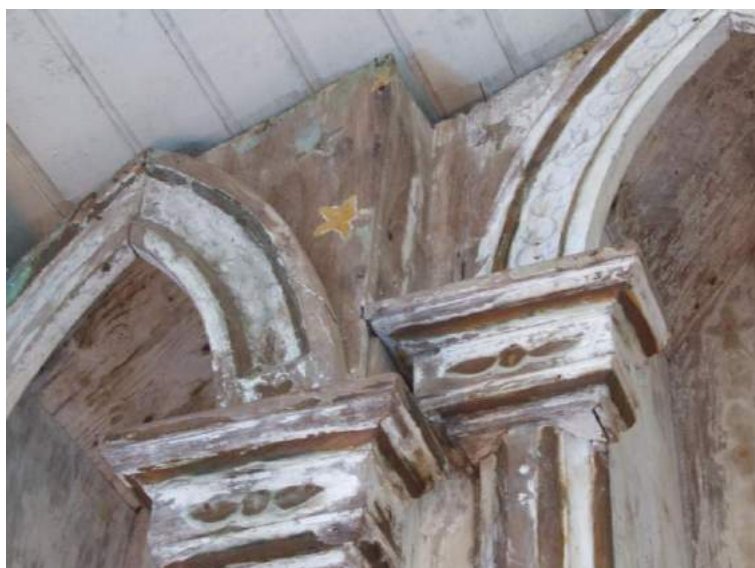
Foto 76 – Retábulo de Nossa Senhora das Dores – Parte superior com perda de pintura e aparente corte para adaptação.

Possui policromia original em branco com decorações em amarelo, laranja e ocre. Na parte superior do retábulo há pintura decorativa de estrelas, compondo um padrão, remetendo à simetria do neoclássico (fotos 76 e 77, item 6). Ao contrário do que foi observado em outros bens integrados nesta Igreja, não é visível nenhum tipo de pintura mais antiga sob a atual em áreas de perda de camada pictórica. Isso indica que a camada mais externa é a única camada de pintura neste retábulo e, possivelmente, a camada original.

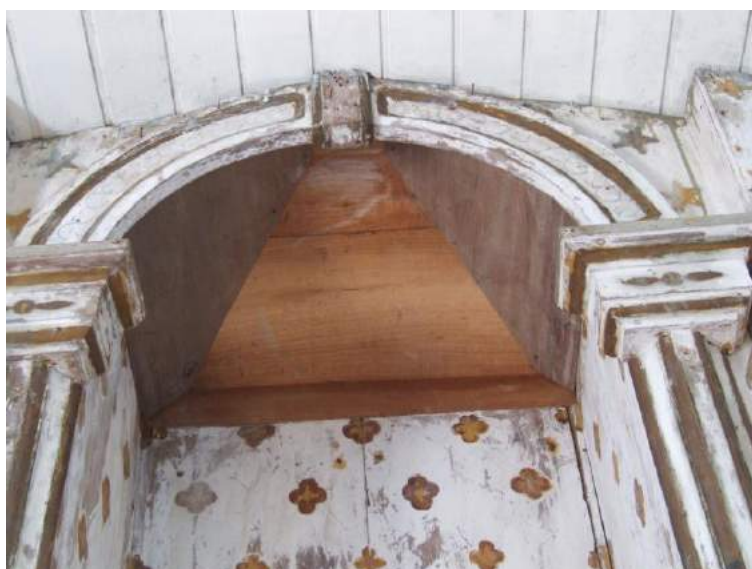
Foto 77 – Retábulo de Nossa Senhora das Dores – Falta de elemento central e substituição do forro do camarim.

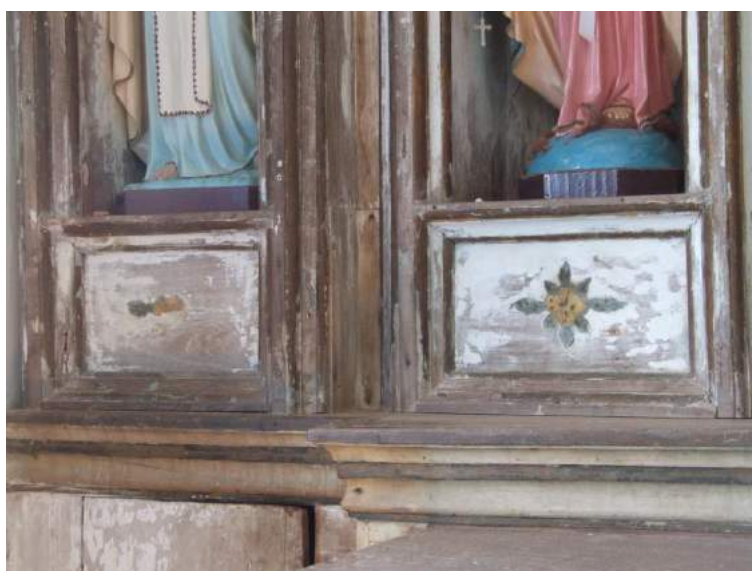
Foto 78 – Retábulo de Nossa Senhora das Dores – Perda de pintura.

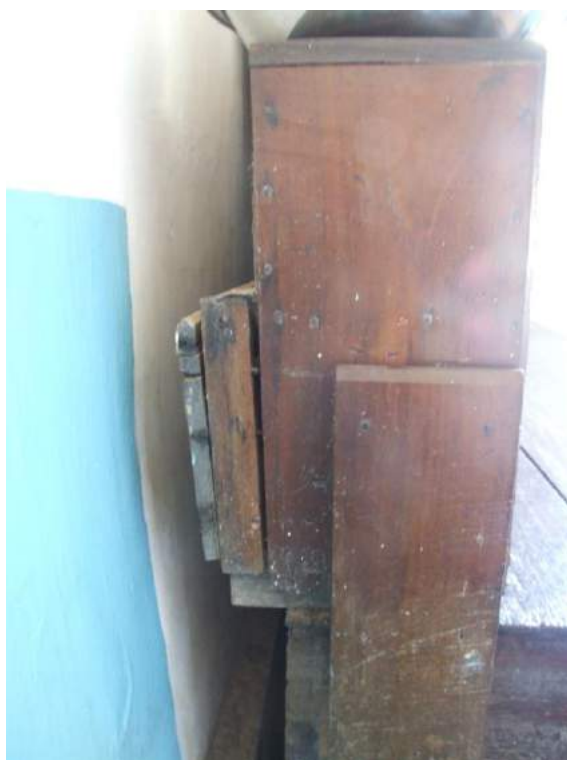
Foto 84 – Retábulo da Sacristia – Tábuas unindo partes dos móveis.

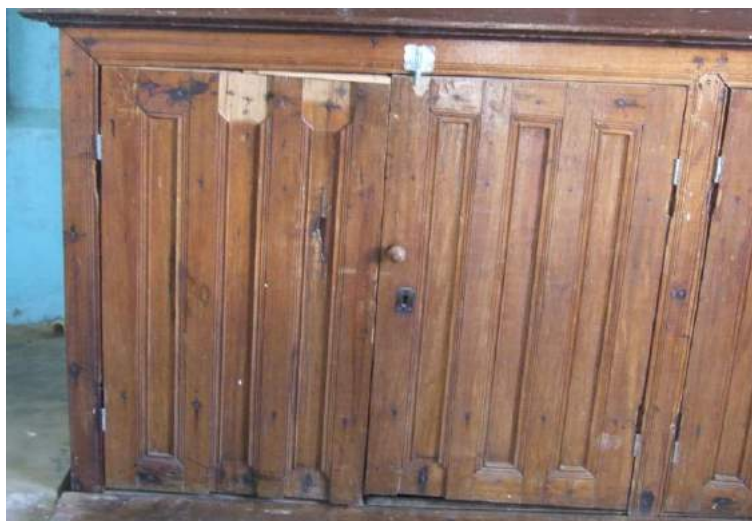
Foto 86 – Retábulo da Sacristia – Portas do arcaz fora do prumo, perda de suporte, substituições de fechaduras.

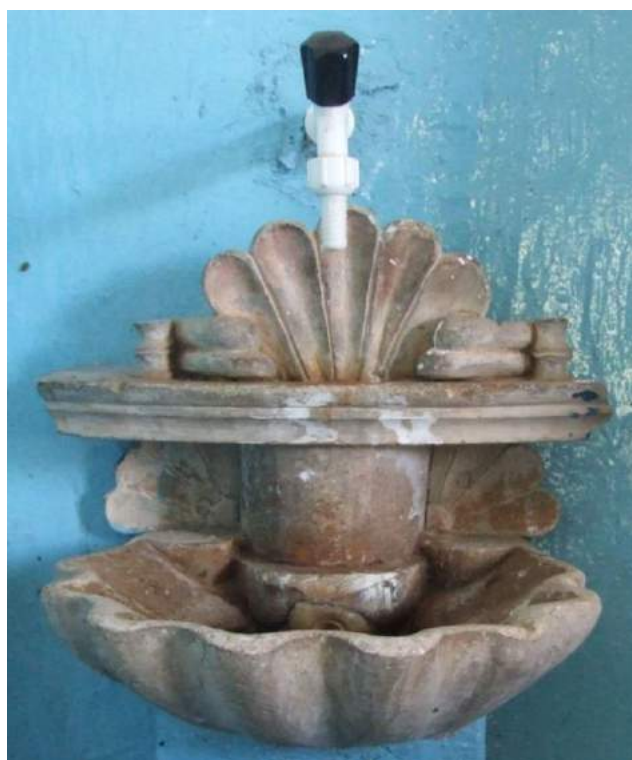
Foto 87 – Lavabo da Sacristia – Perda de suporte e manchas.

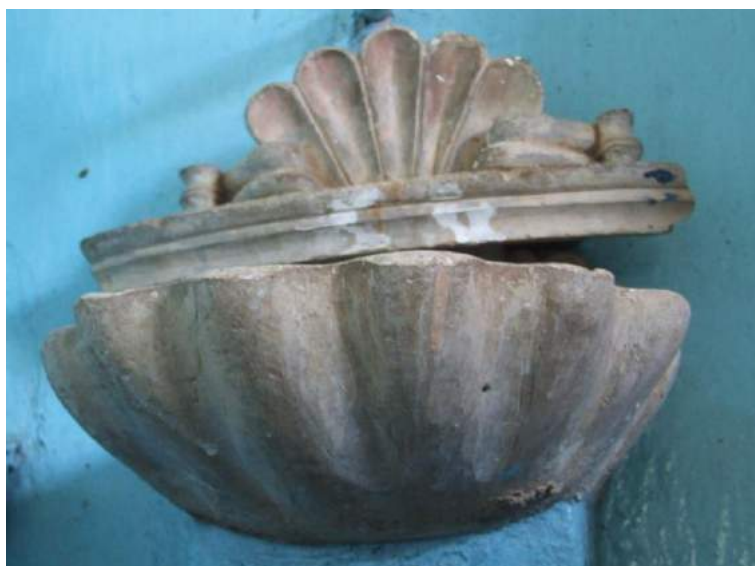
Foto 88 – Lavabo da Sacristia – Remontagem de parte do lavabo e manchas.

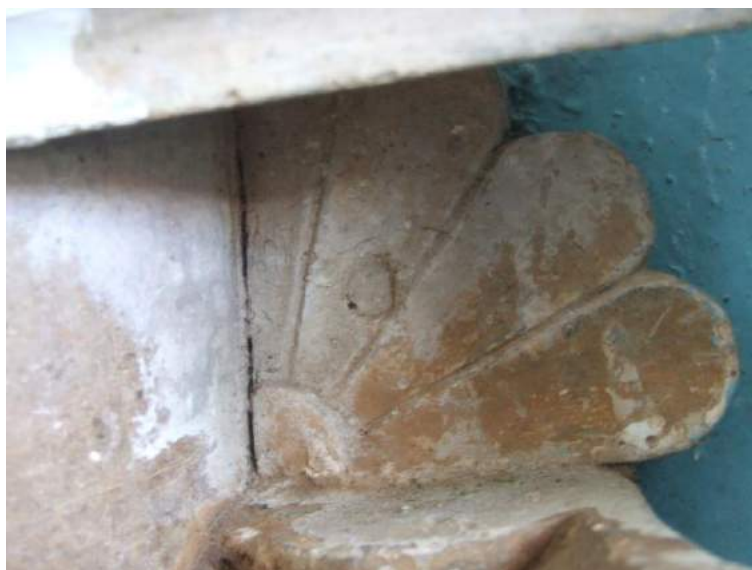
Foto 89 – Lavabo da Sacristia – Aleta lateral inferior refeita em cimento.

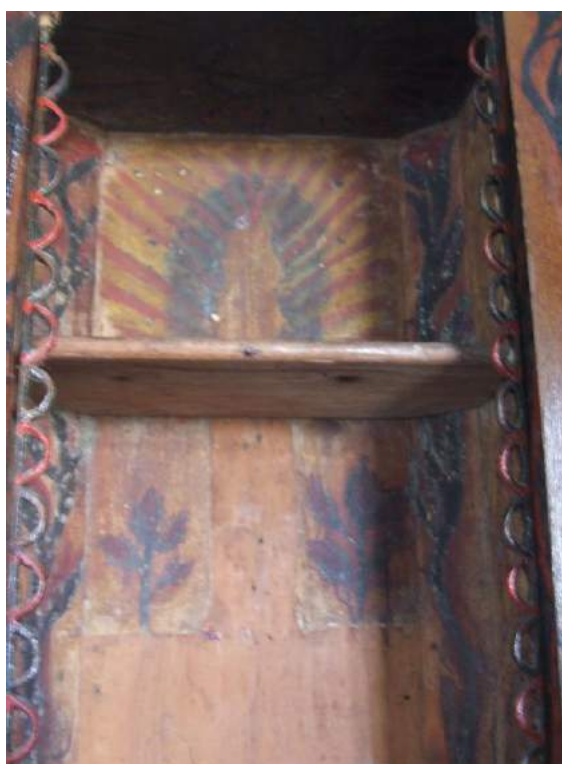
Foto 94 – Oratório da Sacristia – Ausência de elemento no fundo.

Constituído de placas e tábuas de madeira com pouca talha decorativa, trabalhada manualmente, fixadas por cravos artesanais e pregos (foto 94, 95 e 96, item 6).

Suporte: Encontra-se em razoável estado de conservação. Apresenta perdas de suporte como na renda da abertura frontal e dois elementos nas paredes laterais, que são identificáveis pela ausência de pintura desenhando contornos pontuais em seu interior (fotos 94 e 95, item 6). Observa-se a presença de rachaduras, furos, abrasões e pregos, assim como ataques de insetos xilófagos. A fechadura foi substituída por uma nova e o registro da fechadura antiga foi deixado aberto (fotos 92 e 93, item 6).

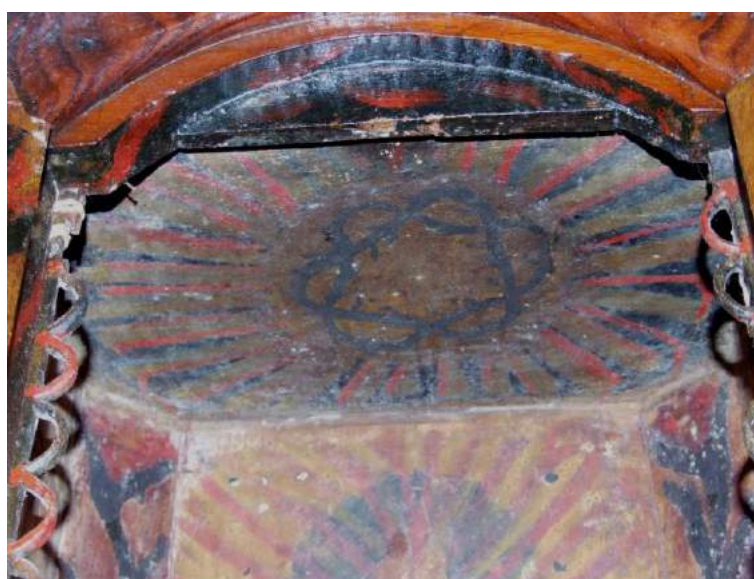
Foto 96 – Oratório da Sacristia – Forro.

A espessa camada de verniz atual, muito oxidada, camufla as características da tinta. Supostamente trata-se de pintura mais oleosa, podendo se tratar de uma têmpera bem oleosa ou tinta a óleo mesmo, a transparência das cores, a camada espessa e ausência completa de branco são indicativos para tal sugestão (fotos 95 e 96, item 6).

pontuais e abrasões principalmente pelo desvio de função que a expõe ao contato frequente com objetos contundentes de metal, por exemplo (fotos 95 e 96, item 6).

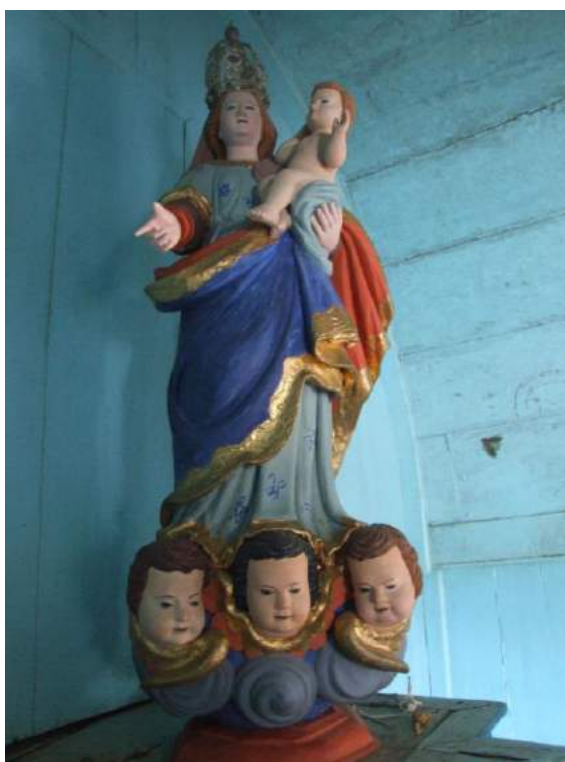
Foto 97 – Nossa Senhora Aparecida de Córregos (Nossa Senhora do Rosário) – Repintura e redouramento sobre “pastiglio”.

Do pouco que se pôde fazer a conhecer da pintura original, encoberta sob espessas camadas de repinturas, é a técnica do esgrafiado com tinta têmpera sobre folha de ouro e as bordas do manto com o “pastiglio”. A técnica do “pastiglio” desenvolvida a partir do relevo modelado na base de preparação, encoberto pelo bolo armênio e revestido com as folhas de ouro são visíveis ainda que sob grosseiro revestimento de falsa folha de ouro (foto 97, item 6).

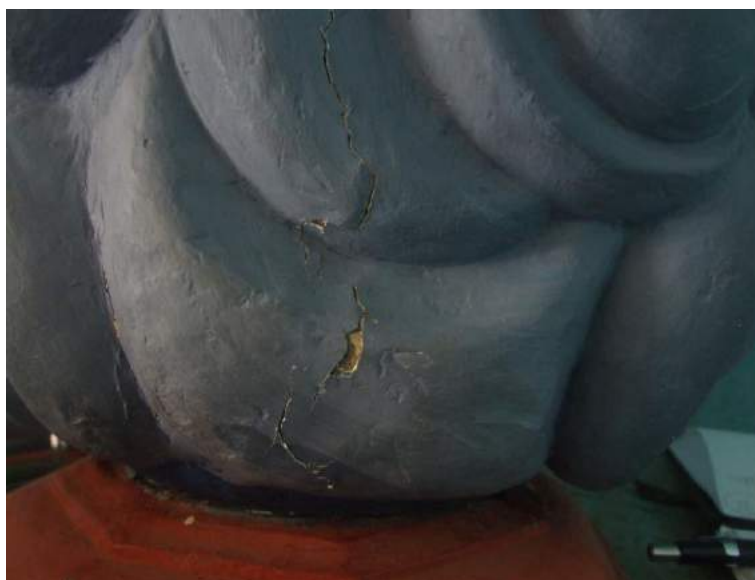
Foto 99 – Nossa Senhora Aparecida de Córregos (Nossa Senhora do Rosário) – Detalhe de rachadura com camada inferior aparente.

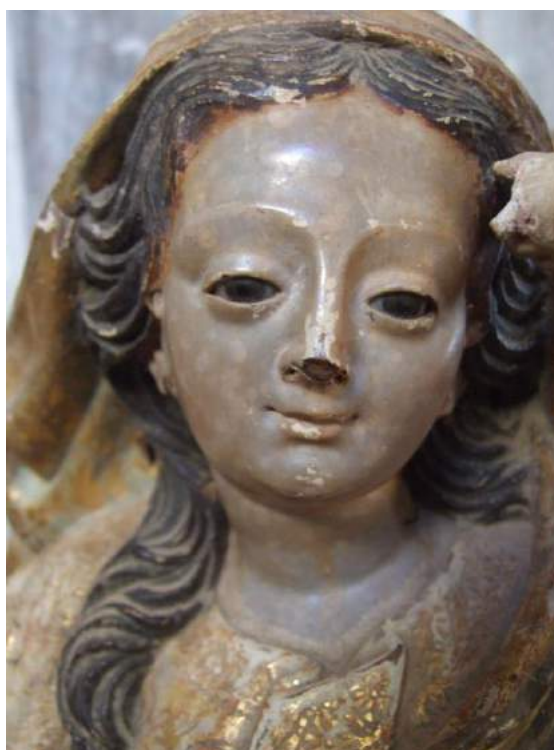
Foto 105 – Nossa Senhora do Rosário Portuguesa – Perdas de suporte e pintura e manchas na carnação.

A imagem de roca em madeira, composta de blocos esculpidos somente em regiões não cobertas pela túnica roxa (cabeça, pescoço e mãos – o tórax também é esculpido, porém é coberto pela túnica), blocos que compõem os ombros e braços e seis ripas de madeira que sustentam a imagem em pé. Há também uma base hexagonal em madeira, na qual as suas ripas são fixadas, que possui um furo central para a fixação da imagem em algum mobiliário de procissão (foto 130, 131, 133 e 137, item 6). Os ombros e braços são articulados (foto 133, item 6). Possui olhos de vidro, inseridos através de ação contundente por introdução de cunha na cabeça, abrindo dois blocos na direção do veio da madeira (foto 105, 106 e 116, item 6).

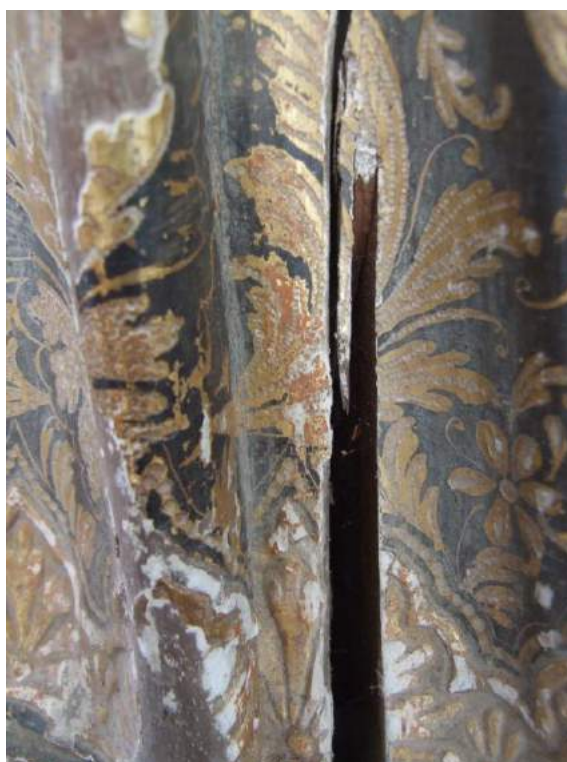
Foto 115 – Santo Antônio de Pádua – Rachadura com perda de suporte.
