Capela de Nossa Senhora da Soledade
São José de Gorutuba

Diagnóstico
do Estado de Conservação

CAPELA DE NOSSA SENHORA DA SOLEDADE DE SÃO JOSÉ DE GORUTUBA **Diagnóstico do Estado de Conservação**

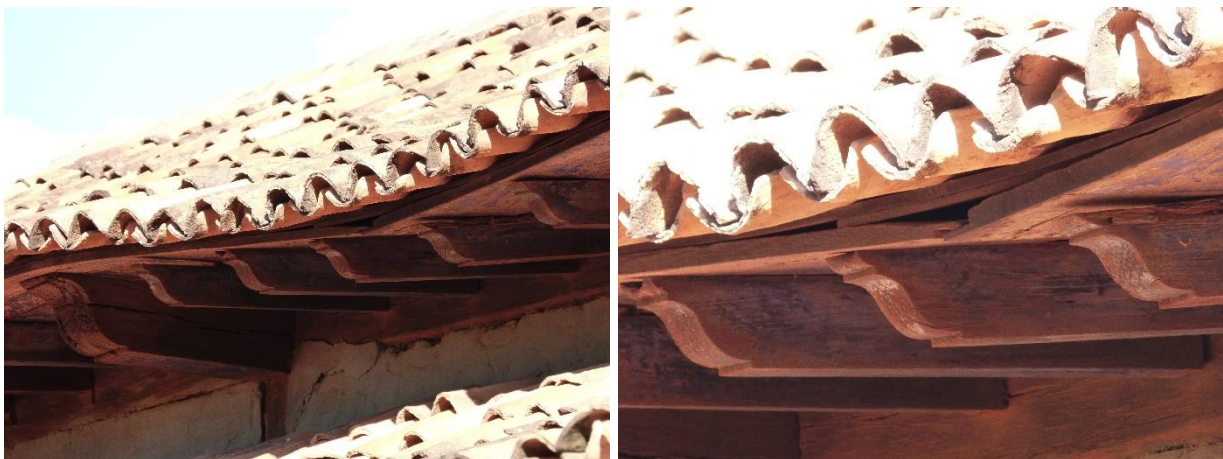
Os danos ocorrentes na cobertura têm se manifestado com maior intensidade junto aos beirais, devido à maior fragilidade da estrutura nessas partes. Como houve a alteração da inclinação das águas do telhado nas extremidades com a execução do galbo do contrafeito, com a degradação das peças que compõem esse elemento, o sustento das

cargas passa parcial ou totalmente a ser transferido para o guarda-pó e a cachorrada do beiral, no lugar de se distribuir uniformemente como previsto.

Fig. 12 – Detalhe da cobertura – Desalinhamento dos beirais.

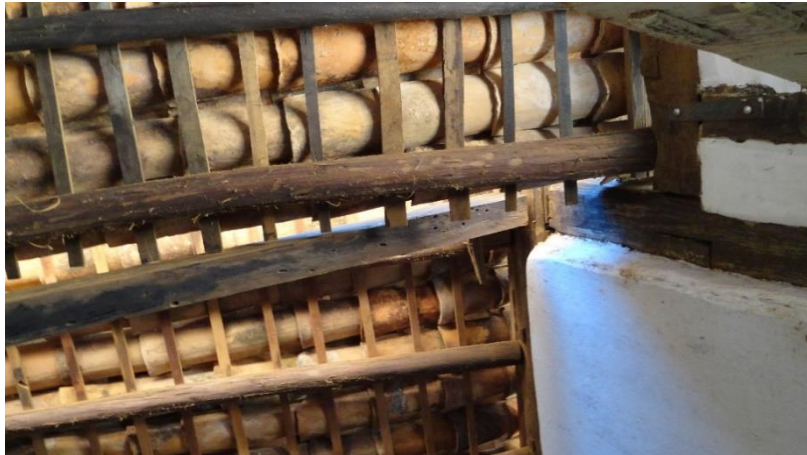
Fig. 15 – Detalhe da cobertura – Caibros em eucalipto roliço.

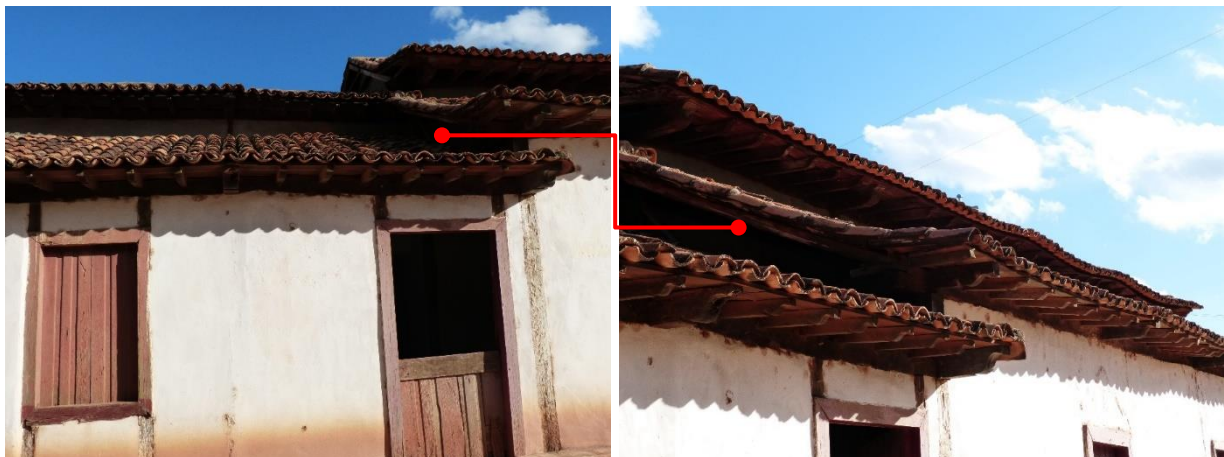
A reforma citada também não levou em consideração a construção de uma empena entre os telhados do hall de acesso ao púlpito e da sacristia do lado esquerdo. Com isso,

existe um vão significativo entre esses cômodos que deixa a edificação desprotegida para a entrada de água e de animais no local. Presume-se que a inexistência da empena pode ser fruto do desabamento das paredes originais e a não execução de uma outra para a separação dos espaços.

Fig. 16 – Detalhe da cobertura – Espaço entre os telhados sem a execução de empena.

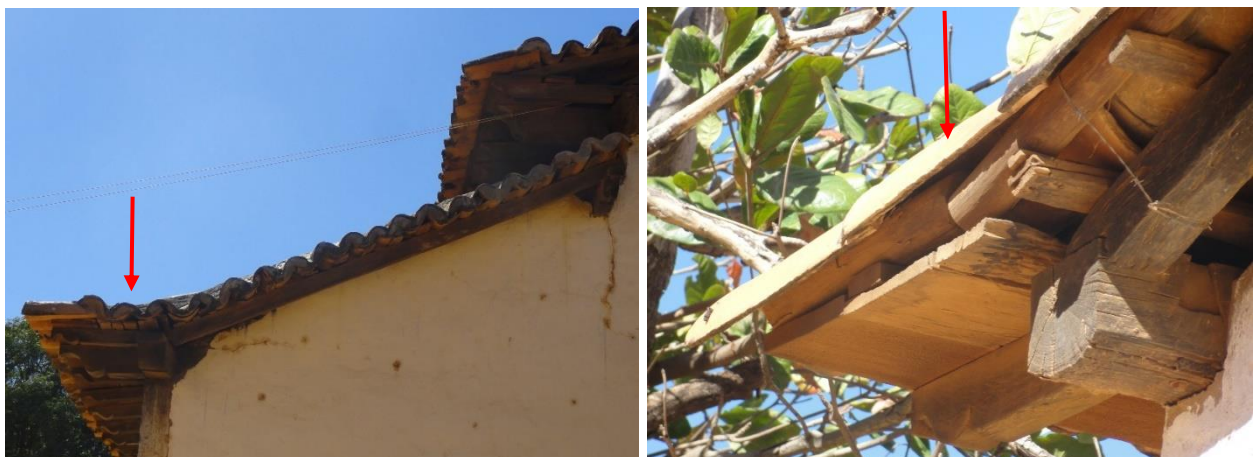
Fig. 17 – Detalhe da cobertura – Execução incorreta do galbo do contrafeito.

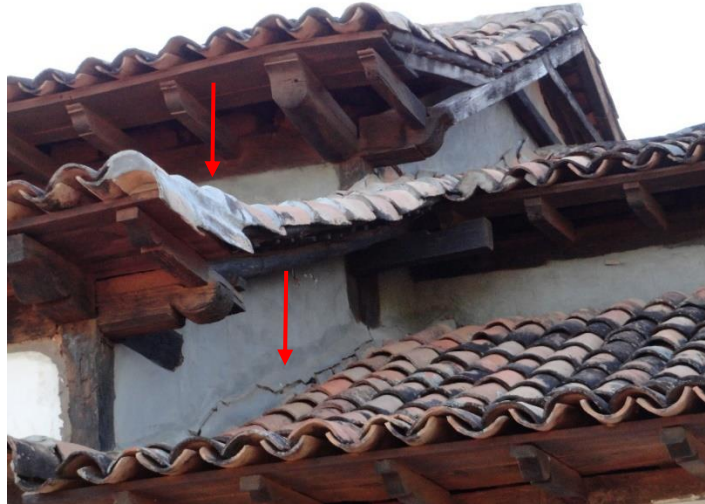
Ainda, nas reformas realizadas na cobertura, o acabamento do telhado foi realizado de maneira incorreta, empregando argamassa hidráulica com traço forte na execução do embocamento. O uso do cimento produz uma massa muito rígida que, quando utilizada em telhados antigos, provoca, com o tempo, o rompimento das telhas⁷ e, conseqüentemente, dão origem a infiltrações onde isso ocorre. Do mesmo modo, devido a rigidez excessiva da argamassa hidráulica, é comum surgirem rachaduras nos locais em que o embocamento foi realizado no encontro com paredes de terra rebocadas com cal e areia. O

Fig. 19 – Detalhe da cobertura – Embocamento das telhas realizados incorretamente.

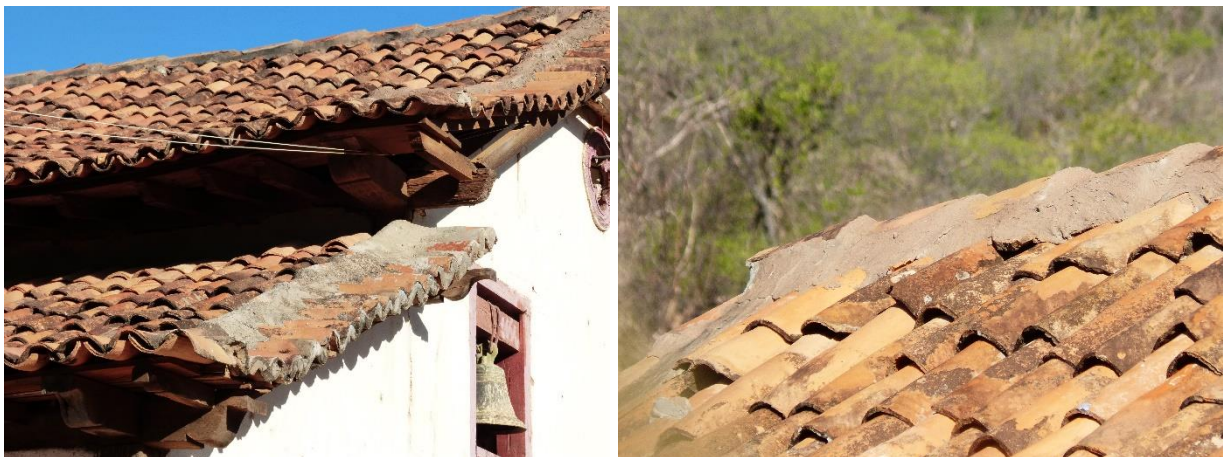
Fig. 20 – Detalhe da cobertura – Embocamento das telhas realizados incorretamente.

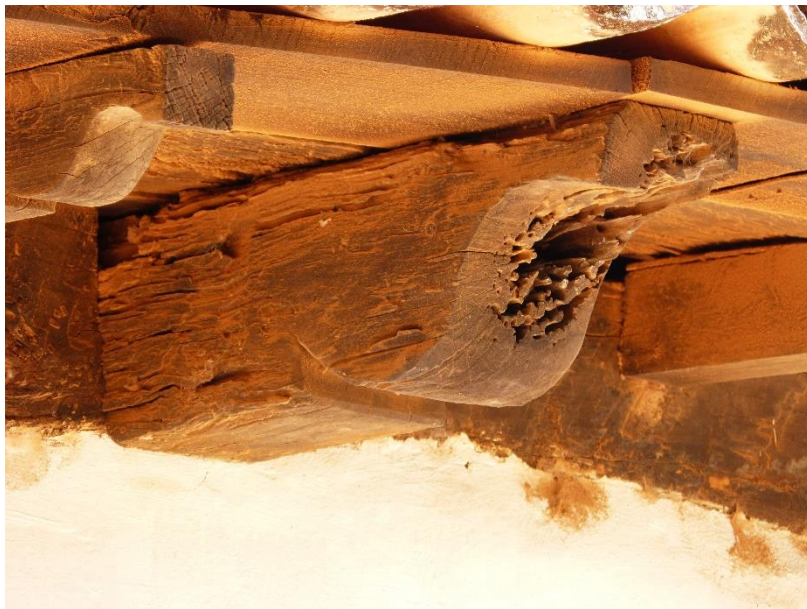
Por fim, quanto às patologias observadas na cobertura, foi observado a deterioração da estrutura do telhado causada pelo apodrecimento da madeira e infestação por cupins de solo. Nos levantamentos foram identificados vários pontos onde esses insetos produziram galerias para atingir o madeiramento em geral da edificação, chegando até os tirantes, caibros e ripas. Entende-se que, ainda que observável a presença de cupins de solo nas proximidades da capela, a inclusão de madeiras menos resistentes nas reformas do telhado intensificou o ataque desses insetos xilófagos⁸ no interior da edificação.

Fig. 23 – Detalhe da cobertura – Peça de madeira atacada por cupins de solo.

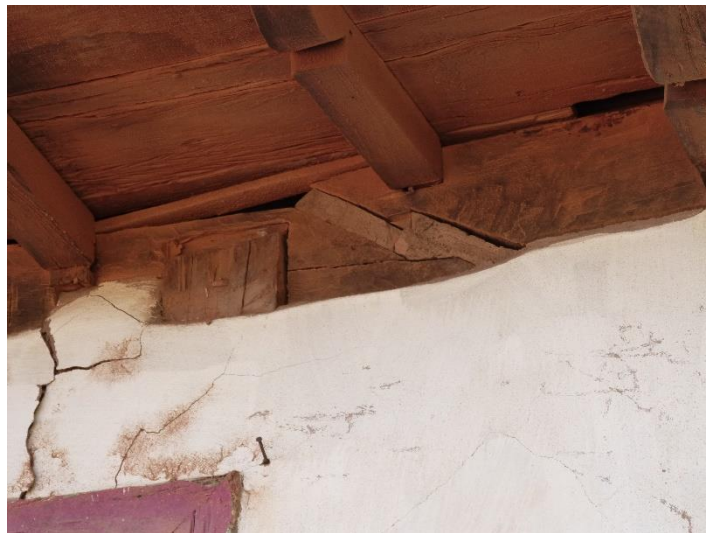
Fig. 29 – Desarranjo das peças da estrutura – folga preenchida com argamassa.

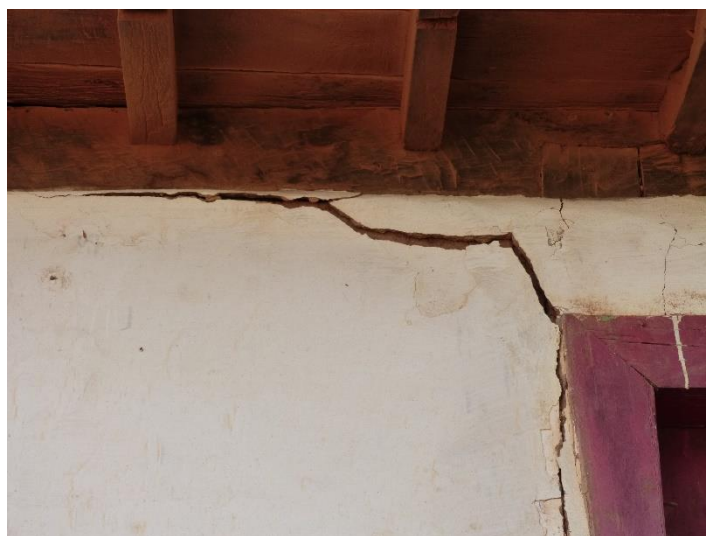
Como observado, boa parte dos esteios das paredes externas tem apresentado algum grau de apodrecimento nas bases e, nos casos mais graves, a parte inferior da peça de madeira está completamente deteriorada. Isso ocasionou a distribuição irregular das cargas, transferindo às paredes de vedação a função de suportar o peso da cobertura e, por consequência, causa o aparecimento de rachaduras ao longo das fachadas, entre outras coisas. Na sacristia do lado direito, somente um dos esteios apresenta esse problema de forma significativamente, fato que vem provocando uma sobrecarga lateral no alicerce de pedras argamassadas e causou a deformação do elemento e o deslizamento parcial da parede. Essa ocorrência, também, levou ao surgimento de uma ruptura na ligação entre a fachada e a parede da Capela do Santíssimo, que estão dispostas perpendicularmente.

Fig. 30 – Rachaduras provocadas pela deterioração das bases dos esteios.

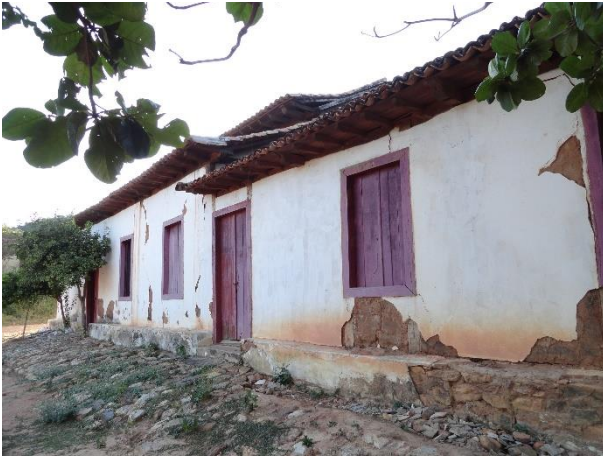
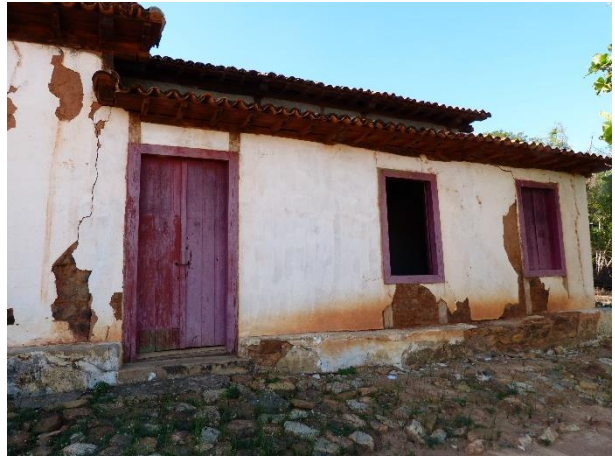
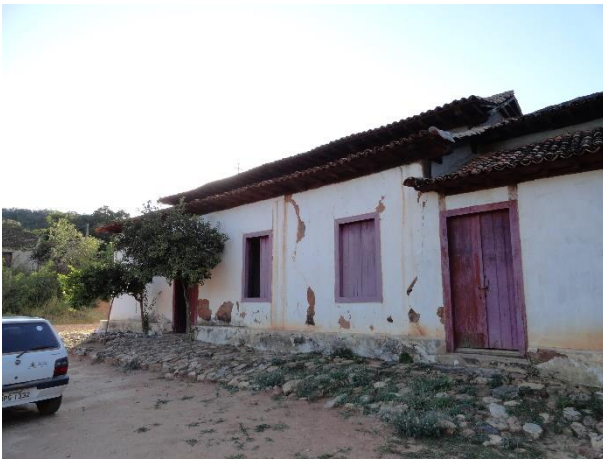
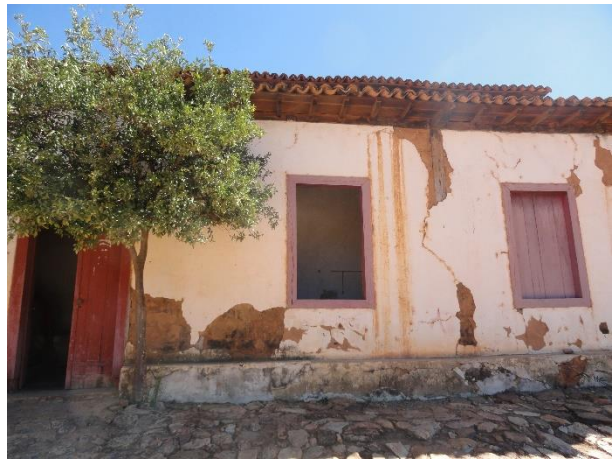
Fig. 33 – Comparação do avanço das rachaduras provocadas pela deterioração das bases dos esteios.

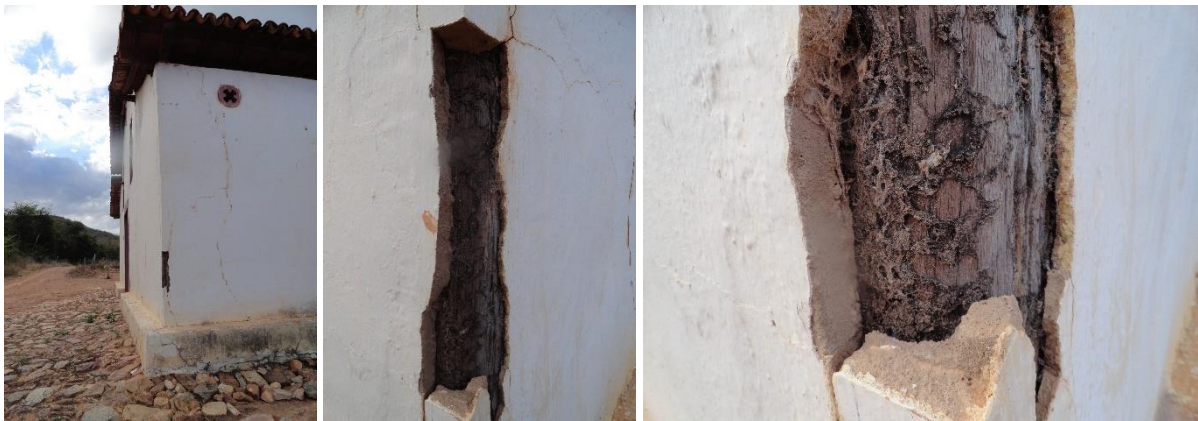
Assim como na estrutura do telhado, também se encontrou galerias de cupins formadas em parte dos esteios da edificação. O comprometimento, nesse caso, ainda não afeta o edifício em larga escala, percebendo-se danos pontuais; porém, caso não haja ações para evitar a ação desses insetos, podem-se formar acometimentos tão graves quanto o formado pelo apodrecimento na base das peças de madeira.

Fig. 39 – Infestação de cupins no cunhal direito da fachada frontal.

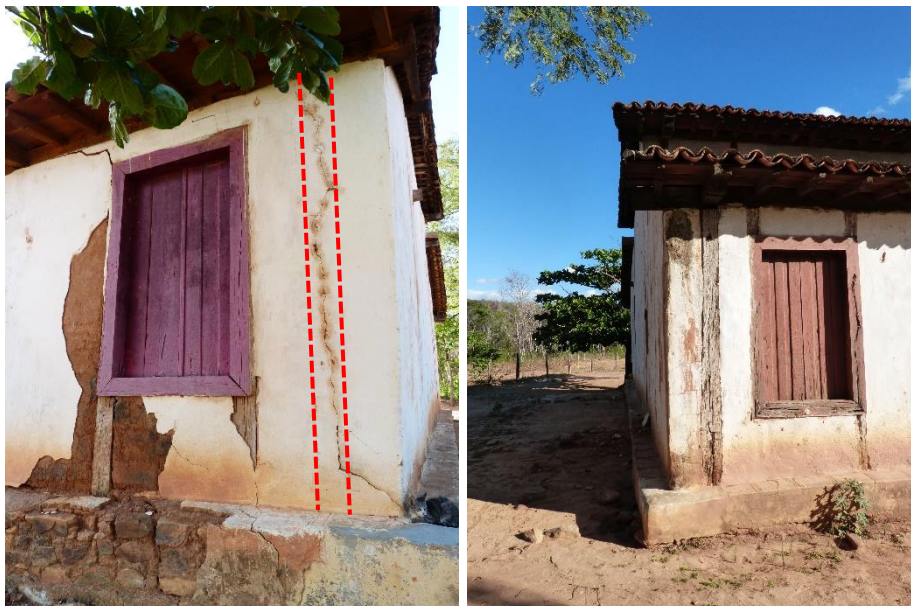
Uma particularidade encontrada na estrutura da edificação tem a ver com a posição dos cunhais dispostos nos fundos, que não foram executados nas extremidades da construção. Esse fato possivelmente deve-se à necessidade de se manter o alinhamento das peças de madeira, uma vez que as os esteios lançados nas paredes mais largas da capela-mor não foram dispostos nas extremidades dessas. A alteração de posição não compromete a unidade estrutura, mas reduz a funcionalidade das ligações entre as partes construídas com terra crua e os esteios de madeira e isso pode ser um dificultador na recuperação do conjunto da sacristia lateral direita que apresenta risco de desabamento.

Fig. 40 – Posição dos cunhais na parte posterior da edificação.

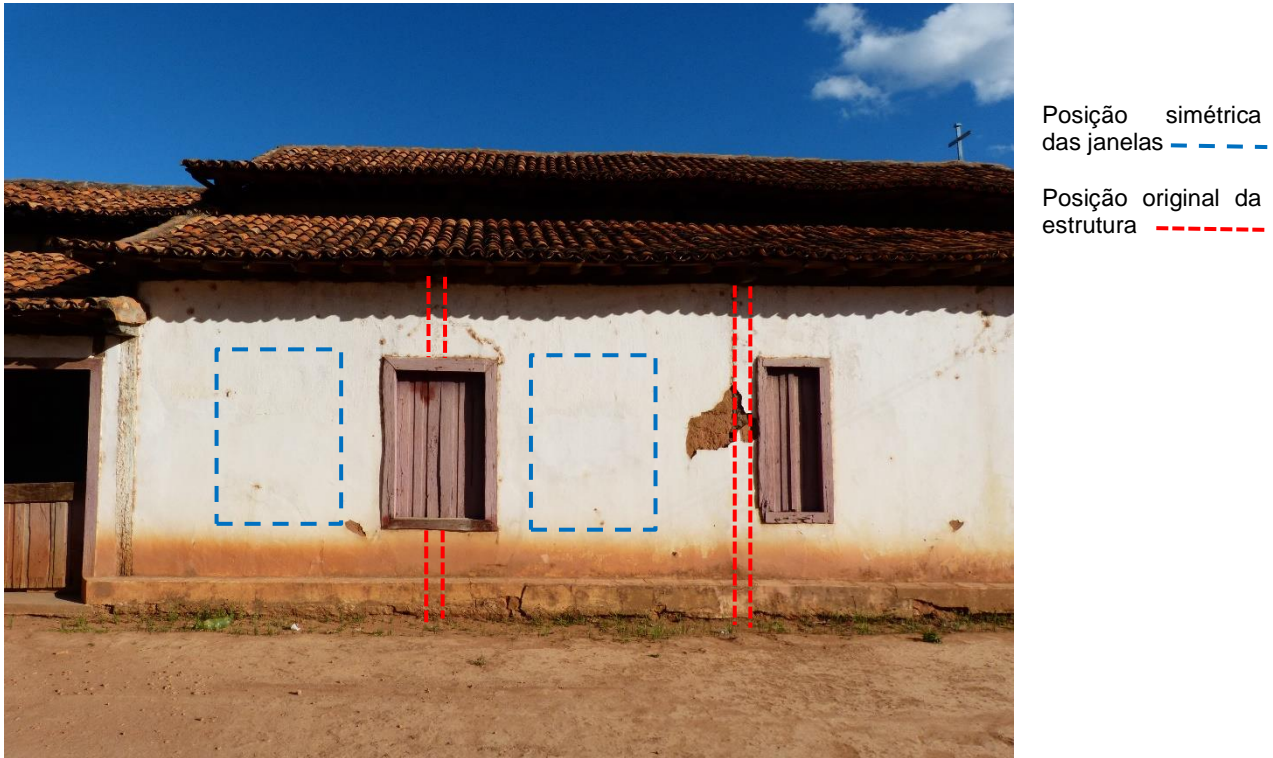
Outra alteração realizada na estrutura foi feita no hall de acesso ao púlpito, no qual uma das peças de madeira foi seccionada e as janelas foram executadas de maneira

diferente das localizadas na fachada contrária. Nesse caso, a distribuição de cargas da peça modificada deixou de ser feita diretamente para a fundação e foi transferida para a verga e as ombreiras de uma das aberturas feitas no local.

Fig. 41 – Alteração na estrutura de madeira e nas aberturas – fachada lateral esquerda.

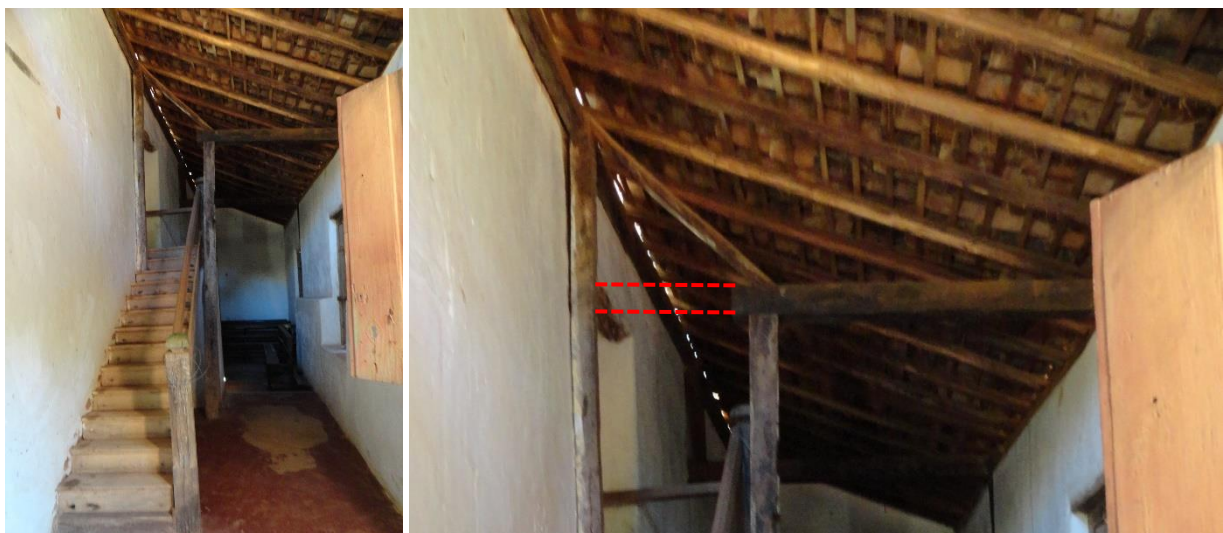
Fig. 42 – Alteração na estrutura de madeira – hall de acesso ao púlpito.

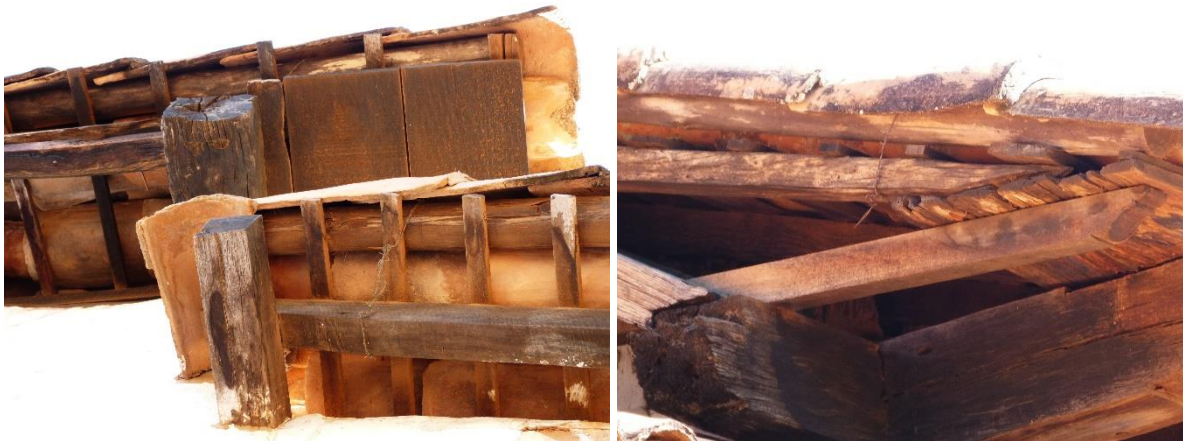
Fig. 44 – Amarração de peças da cobertura com arame.

para a refazer a ligação entre as peças de madeira. Essas modificações devem ser revistas a fim de se adequar a situação atual do estado de conservação da edificação, avaliando-se a adequação desses recursos e funcionalidade em relação aos danos surgidos após as intervenções. Além dessas medidas, pôde-se perceber a aplicação de elementos improvisadas para a sustentação de peças comprometidas.

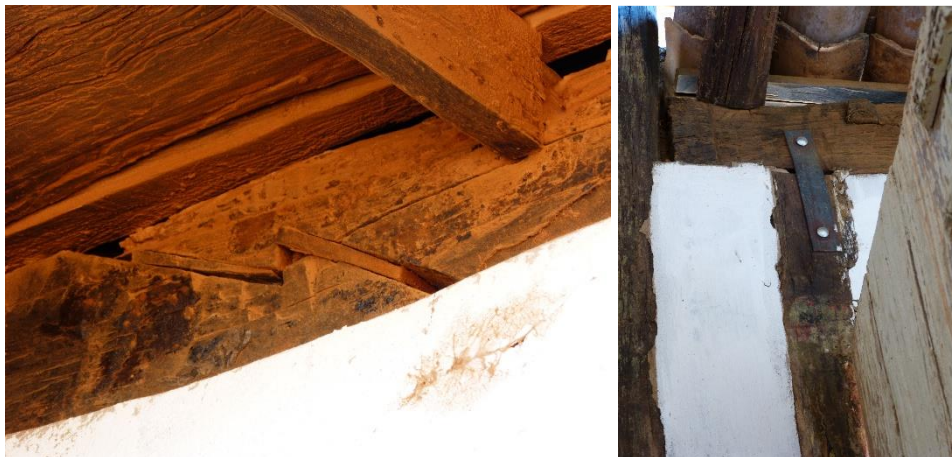
Fig. 45 – Enxerto de cunhas de madeira em folgas dos encaixes e fixação da estrutura com chapa metálica.

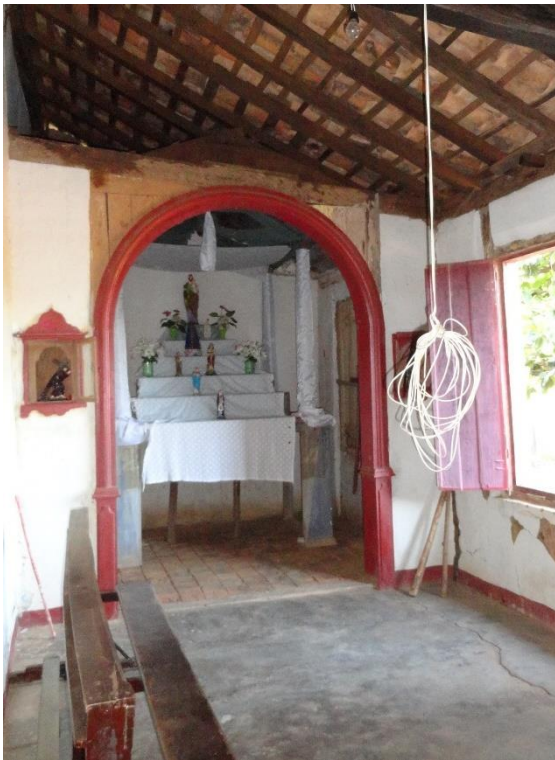
2014

Por fim, destaca-se o risco real de comprometimento de um dos principais elementos presentes na edificação, o altar dedicado ao Santíssimo Sacramento e a São José, que se localiza junto à sacristia do lado direito. O avanço dos problemas existentes na estrutura provoca a possibilidade de desabamento iminente das paredes e da cobertura no local, o que levaria a perda de um dos bens integrados de valor inestimável para o conjunto da Capela de São José do Gortuba. Recomenda-se a realização de escoramento provisório do espaço até que se faça a restauração adequada da estrutura.

Fig. 46 – Capela do Santíssimo – progresso da deterioração no local.

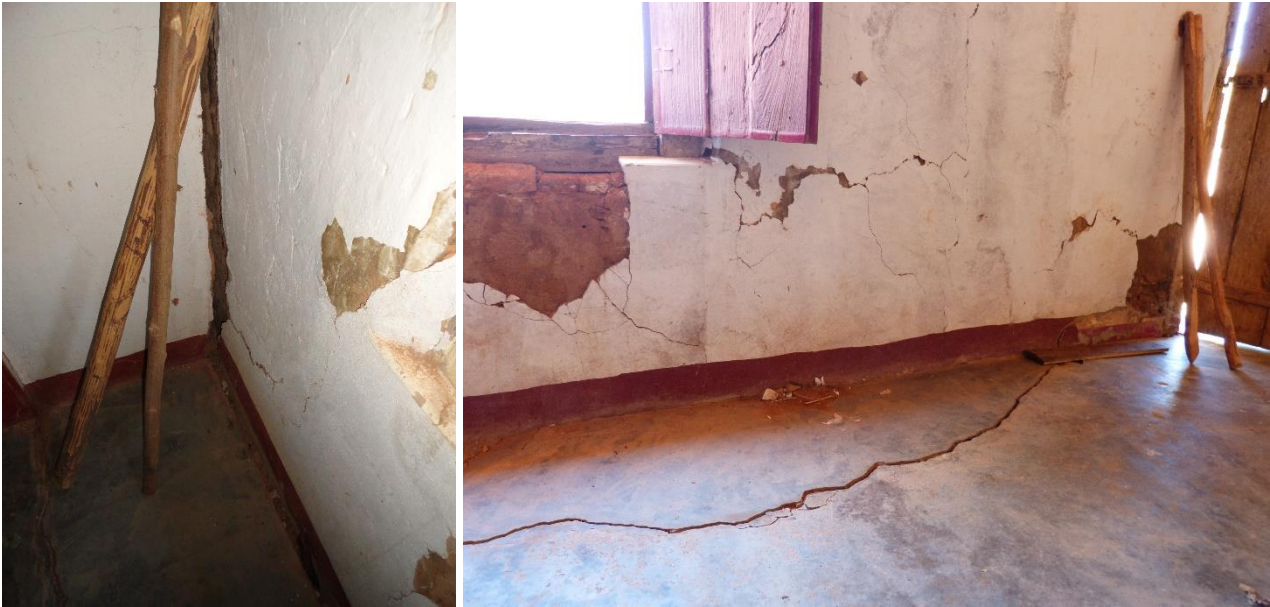
Fig. 48 – Sacristia do Lado Direito – Rachaduras e abatimento no piso.

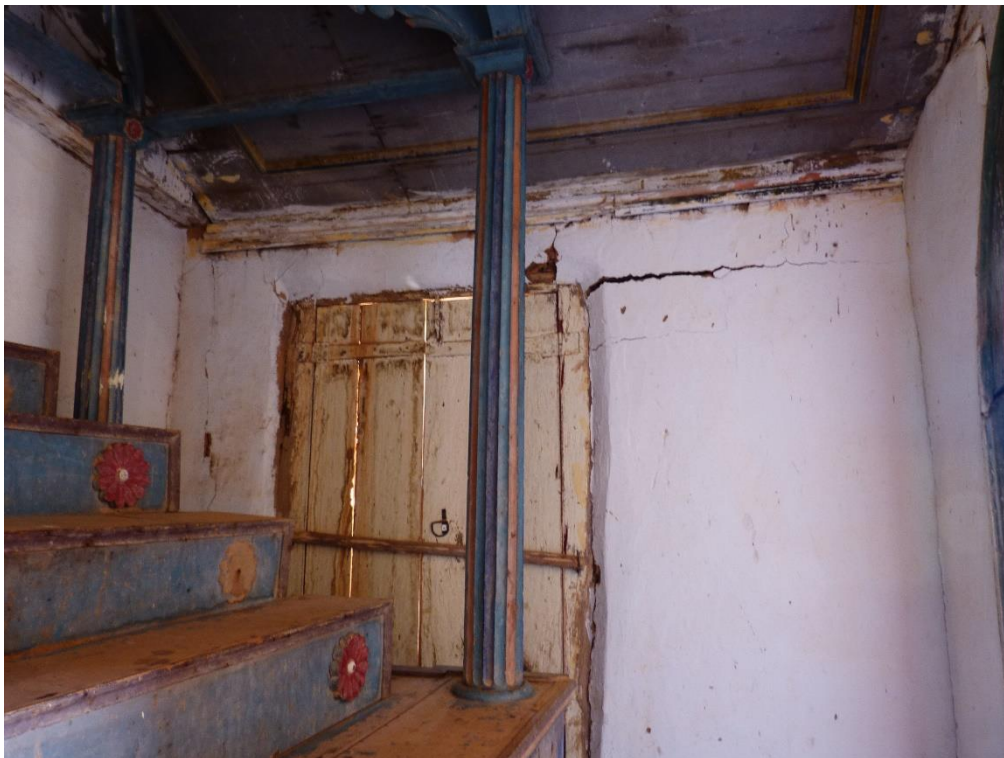
Fig. 49 – Capela do Santíssimo Sacramento – Rachaduras nas paredes.

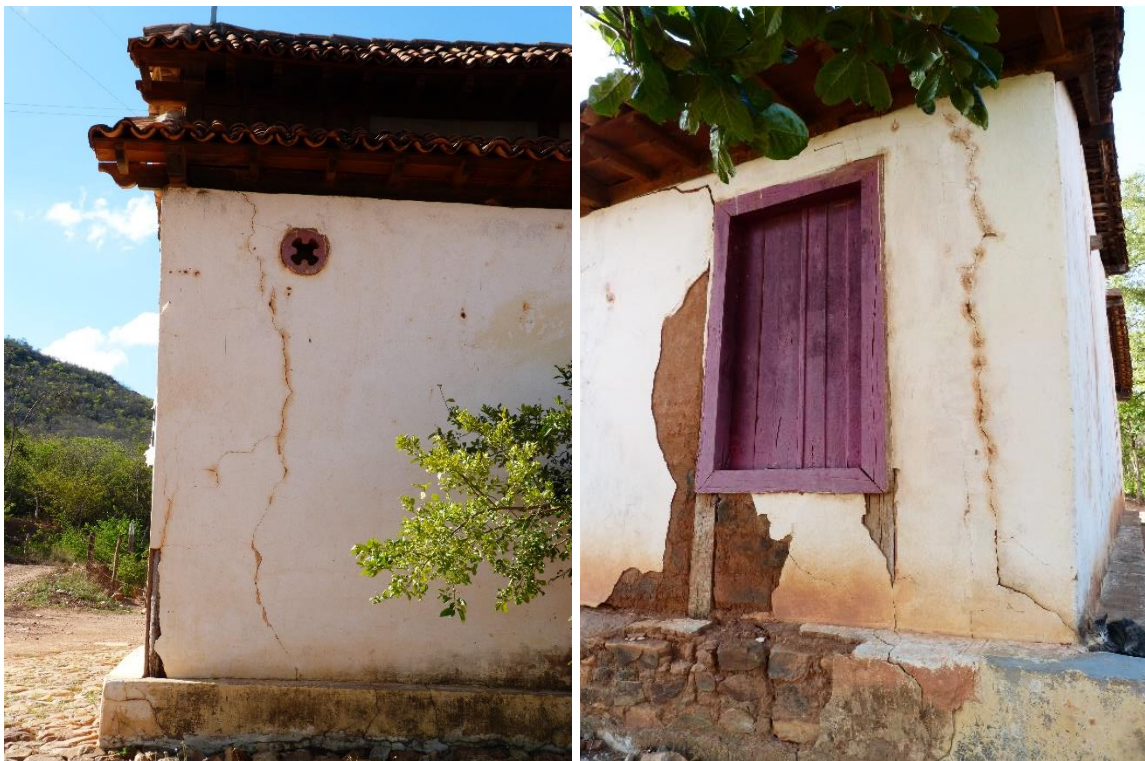
Observou-se, também, patologias causadas pelos problemas estruturais mencionados, que deram origem a trincas e rachaduras geralmente provocadas pela distribuição irregular das cargas, o que demonstra sobrecarga em parte das paredes de vedação. Nas paredes de adobe duplo, as rachaduras são menos comuns, indicando inicialmente que não há danos significativos nesses elementos. No entanto, os problemas, provocados pelas infiltrações no telhado e pela entrada de água pluvial abaixo da edificação, podem contribuir para o surgimento de novas patologias dessa natureza, comprometendo rapidamente os materiais.

Fig. 51 – Rachaduras nas paredes provocadas pela movimentação da estrutura.

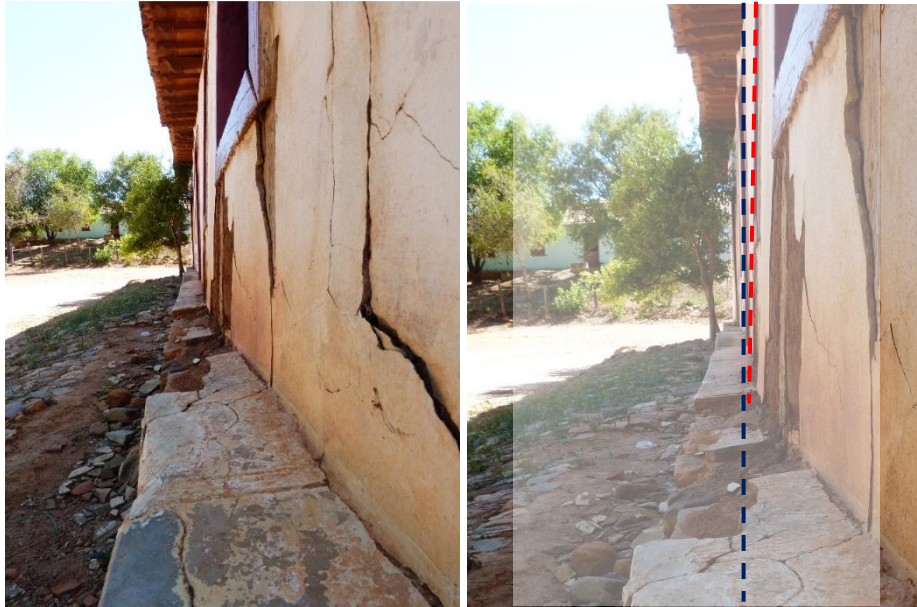
Além das rachaduras e trincas, os danos na estrutura de madeira têm provocado o desaprumo das paredes externas. Percebeu-se que essa patologia se manifestou de modo diferente nas fachadas laterais, sendo na direita percebido pelo afastamento da base da

Fig. 52 – Desaprumo das paredes provocado pela movimentação da estrutura – fachada lateral direita.

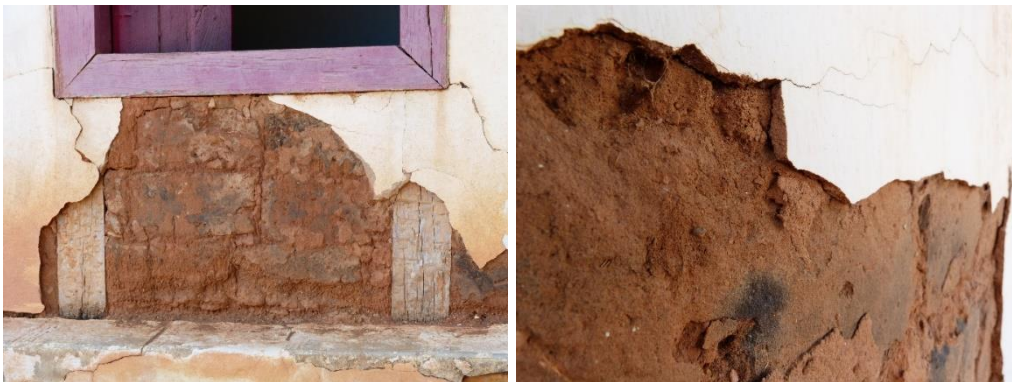
Outra situação identificada foi o desenvolvimento de danos provocados pelas reformas realizadas ao longo do tempo. A incompatibilidade entre o material utilizado nas intervenções e o original têm originado trincas e descolamento no reboco em toda a edificação. A utilização de Cimento Portland na composição da argamassa, como se sabe, é inadequada para as paredes construídas com terra crua, devido à diferença de

Fig. 55 – Descolamento causado pela incompatibilidade de materiais usados no reboco original e nas intervenções.

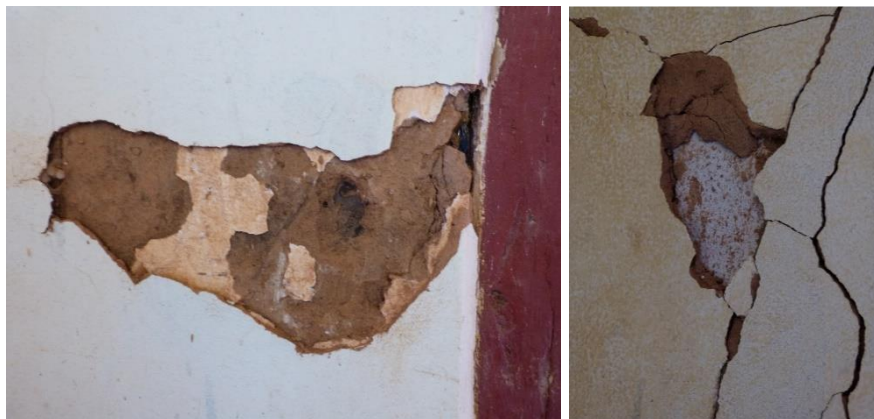
Fig. 56 – Descolamento causado pela incompatibilidade de materiais usados no reboco original e nas intervenções.

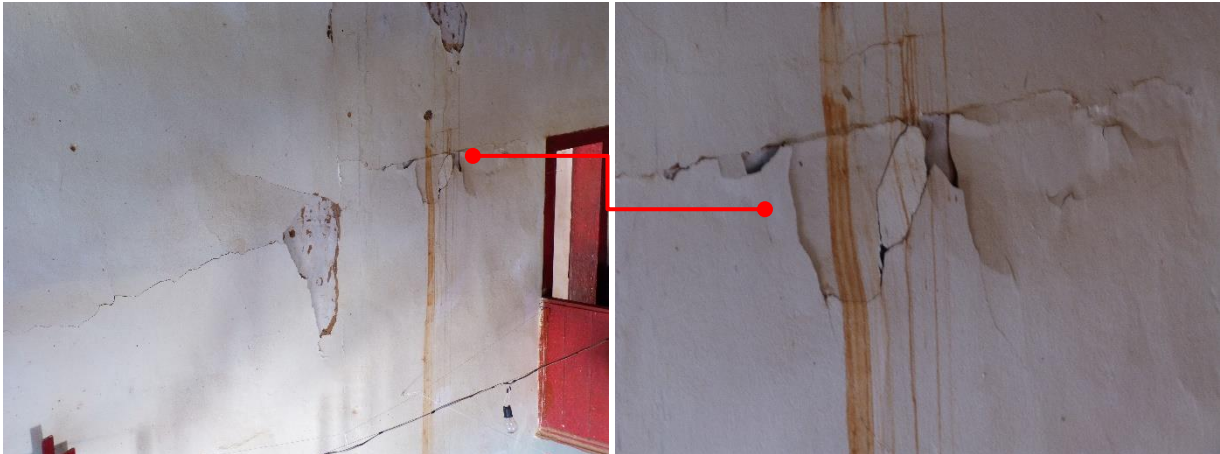
Fig. 57 – Descolamento causado pela incompatibilidade de materiais usados no reboco original e nas intervenções.

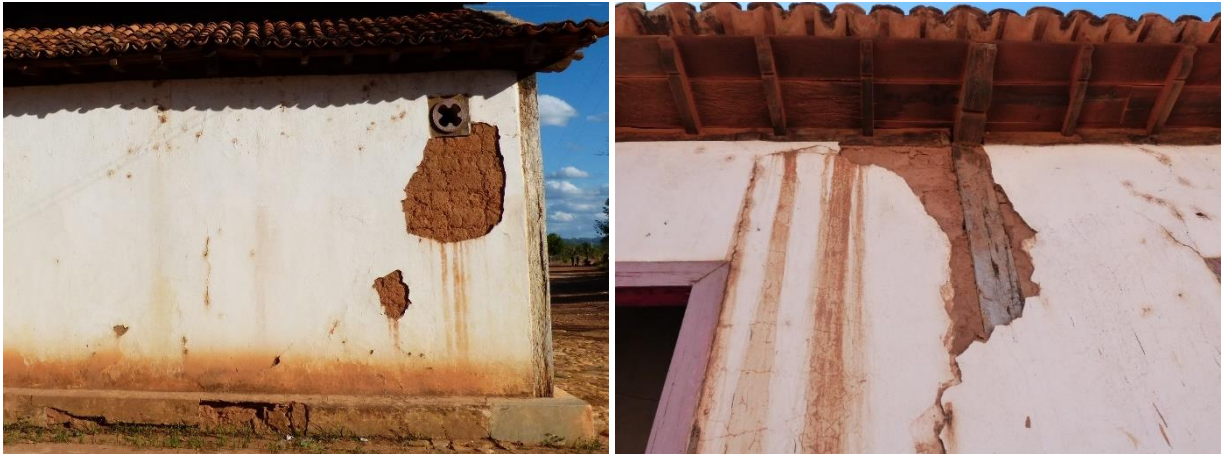
O descolamento do reboco dá origem a danos como perdas pontuais, que favorecem a deterioração do adobe, uma vez que, quando exposto, pode ocorrer o carreamento de material nas paredes externas, suscetíveis às intempéries, e, nas internas, onde ocorre escorrimento de água da chuva. Além disso, as partes expostas da estrutura de madeira estão mais sujeitas ao apodrecimento.

Fig. 59 – Carreamento de material favorecido pelo descolamento do reboco – paredes externas.

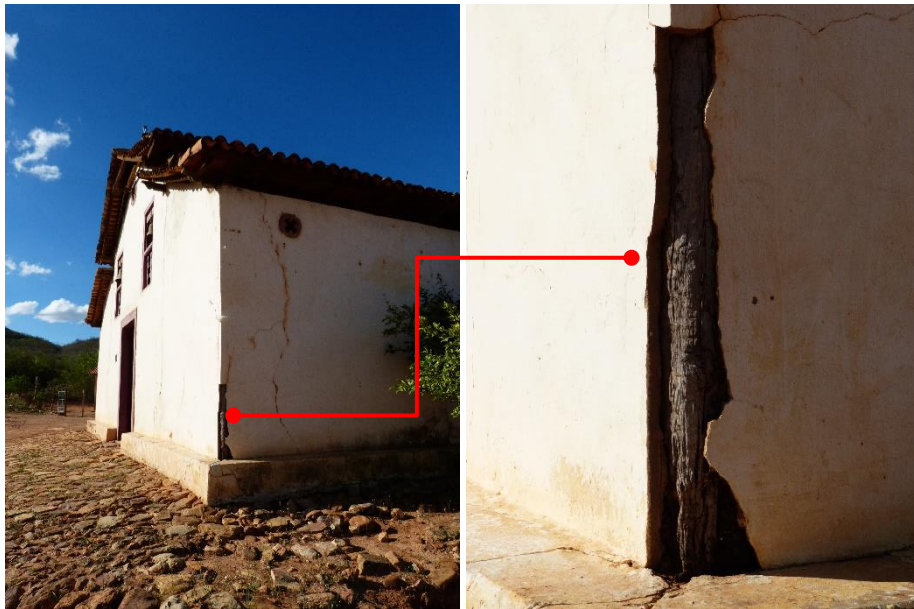
Fig. 60 – Perda pontual do reboco expondo as estruturas – paredes externas.

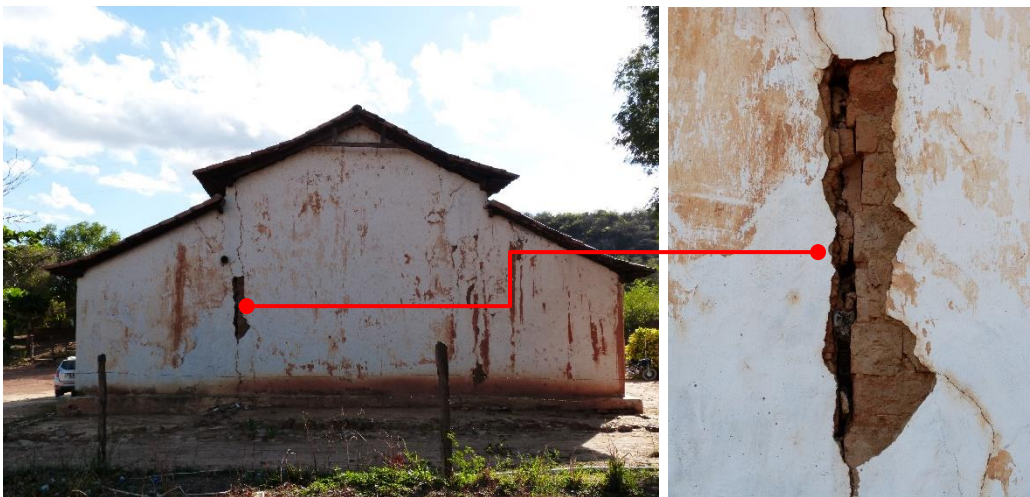
Fig. 61 – Perda pontual do reboco expondo o adobe – paredes externas.

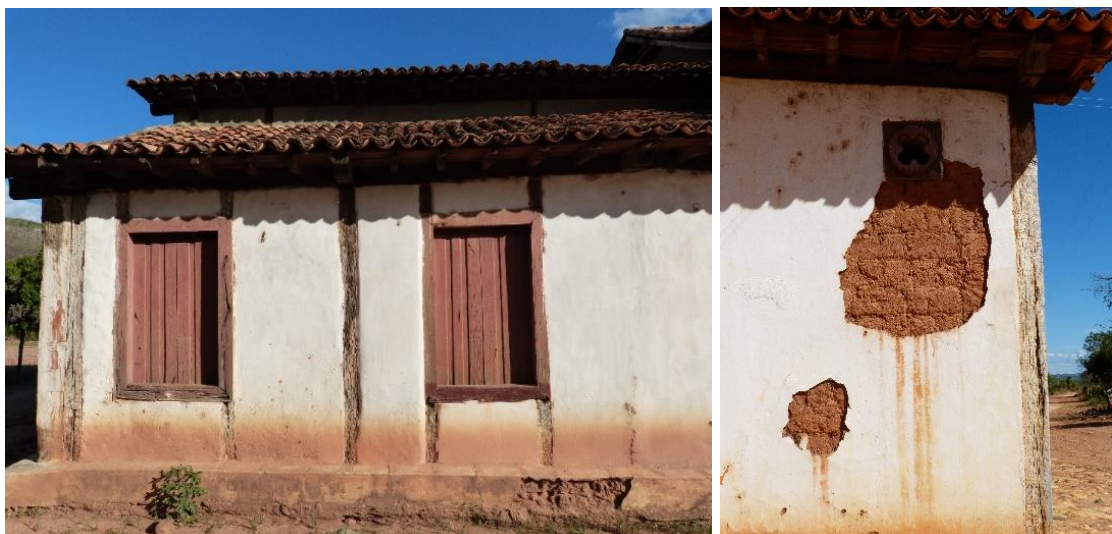
Por fim, cabe destacar as alterações no reboco realizadas nos locais que foram submetidos a reformas, como na reconstrução das paredes que desabaram na sacristia do lado direito e nos reparos pontuais no revestimento. As intervenções feitas não levaram em consideração aplicar a camada de argamassa sobre as peças de madeira que compõe a estrutura, de acordo com a técnica construtiva original, deixando-as expostas e, por consequência, mais expostas ao apodrecimento e a infestação por cupins.

Fig. 65 – Peças de madeira da estrutura expostas após intervenções.

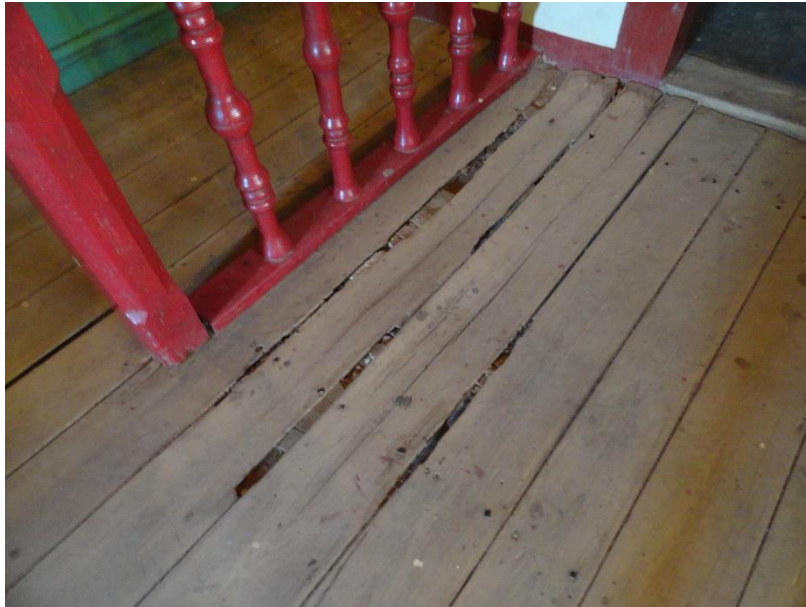
Fig. 67 – Detalhe do assoalho – Capela-Mor.

Pode-se observar na Figura 67, a existência de perdas pontuais nas extremidades das tábuas, causadas pelo apodrecimento dessas partes. Essa patologia se forma, normalmente, nos locais onde ocorre a maior concentração de água pluvial após as chuvas. Os pontos críticos, relacionados com esses danos, se concentram nas proximidades do guarda-corpo do presbitério e no corredor central na nave. Além desse dano, notou-se que as tábuas estão bastante desniveladas e empenadas devido aos problemas relatados.

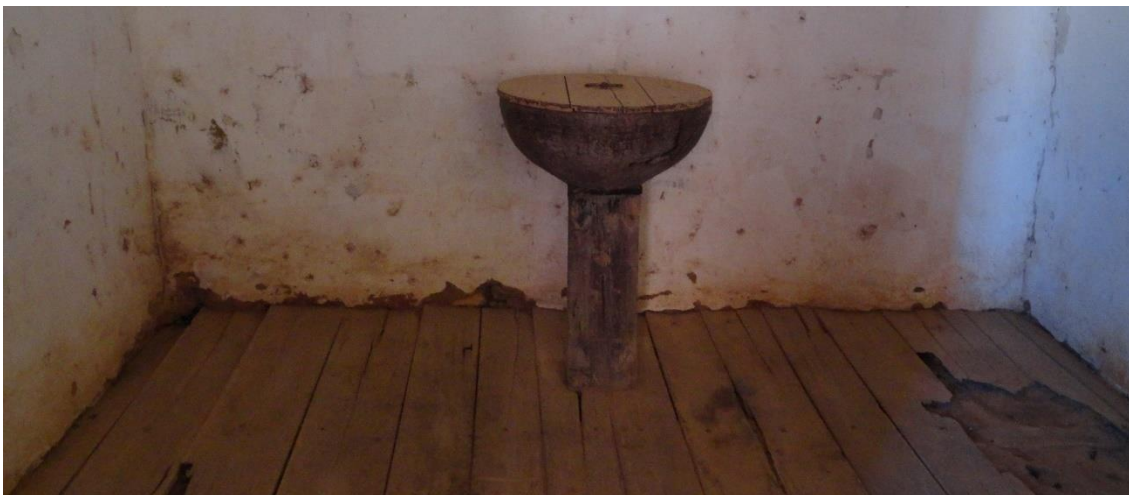
O estado de conservação do assoalho existente na nave, no batistério e na capela-mor estão bastante deteriorados após as subseqüentes infiltrações que se formaram devido à entrada de água pluvial abaixo da edificação. A maneira que o assentamento do tabuado foi feito contribui para que essa ocorrência se torne mais danosa, uma vez que a execução do barrotoamento se deu diretamente sobre o terreno natural, sem o afastamento necessário para evitar a degradação da madeira. Com isso, após as chuvas mais fortes é comum o acúmulo de água abaixo das tábuas, que vertem acima do assoalho nos locais onde o apoio do piso já se deteriorou, de acordo com relatos dos zeladores da Capela.

Fig. 68 – Detalhe do assoalho – Batistério.

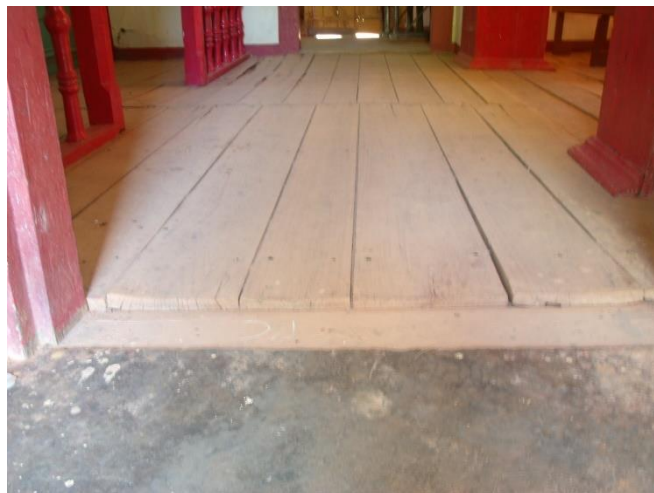
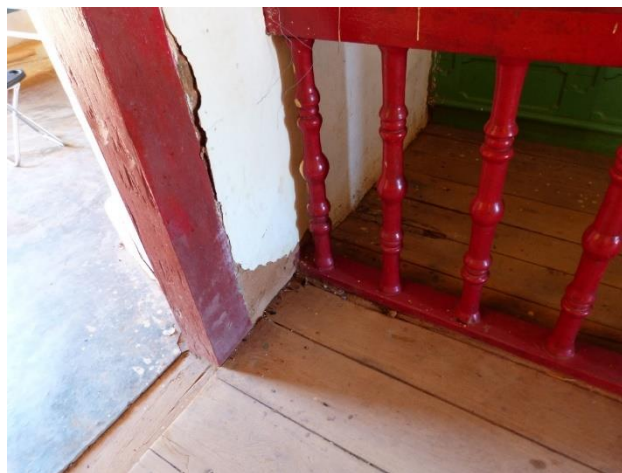
O abatimento junto à Porta PD, como relatado anteriormente, também está provocando danos no assoalho, uma vez que a soleira dessa porta, por servir de apoio para os marcos da esquadria, apresentou um afundamento de cerca de 2 a 3 cm. No local, se formou um desnível entre os pisos de madeira e o queimado que foi executado na sacristia do lado esquerdo, que, pelas características da ocorrência, tende a aumentar após as próximas temporadas de chuvas, se não houver a solução da patologia.

Fig. 70 – Afundamento observado na soleira da Porta PD.

Fig. 71 – Afundamento observado na soleira da Porta PD.

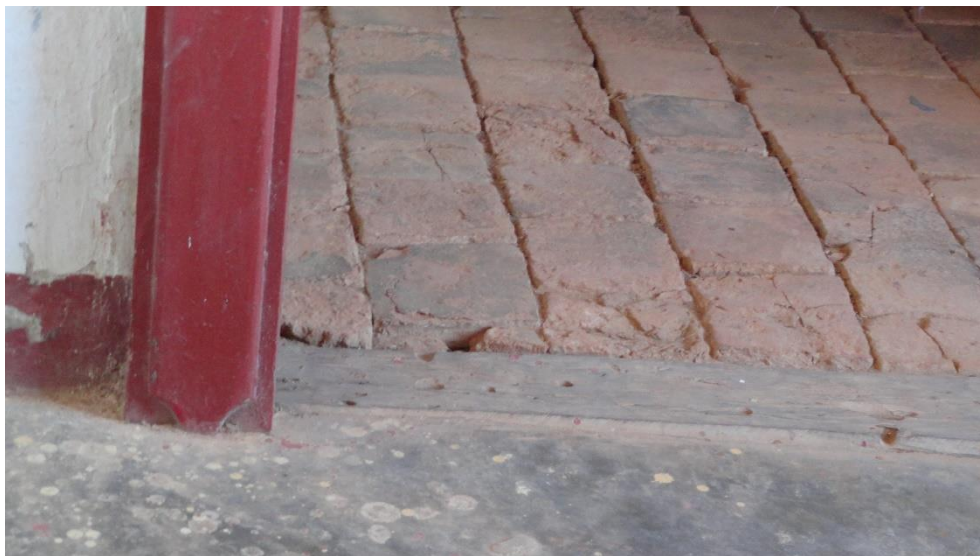
Ainda, verificou-se o desgaste superficial de muitas peças na porção do piso em frente do altar, local mais sujeito ao tráfego de pessoas durante as celebrações. Possivelmente, esse dano tem sido acentuado pela utilização de escadas inadequadas para se enfeitar o altar durante as festividades. Os equipamentos usados, normalmente, possuem bases de diâmetro reduzido que, pelo mau uso, acabam perdendo a ponteira emborrachada e friccionam o metal diretamente sobre as lajotas cerâmicas. Isso faz com que a pressão produzida fracture a superfície do material, acentuando a deterioração.

Fig. 74 – Desgaste superficial do piso de lajotas cerâmicas – Capela do Santíssimo.

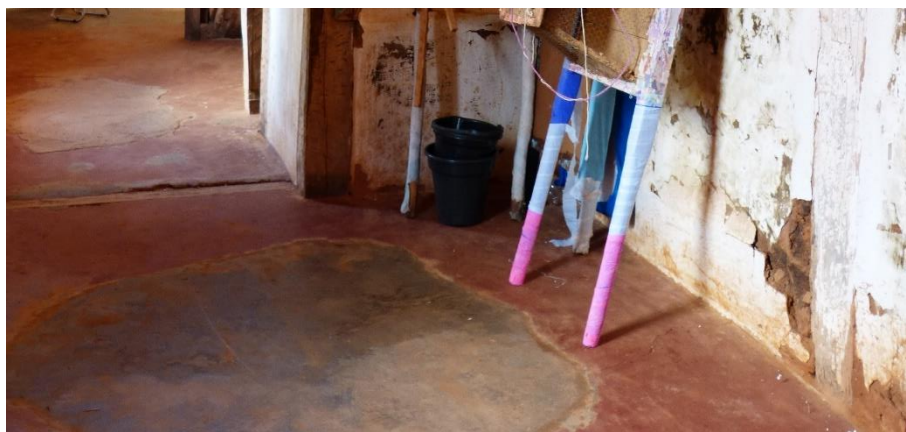
Ainda que o piso em cimento queimado não será mantido, por se tratar de uma descaracterização, um relato dos zeladores da Capela é importante ser considerado para se desenvolver medidas de conservação preventiva para a edificação. De acordo com a Sr^a. Lizena, ocorre a formação frequente de formigueiros no solo abaixo das sacristias, que acabam por fazer piso ceder por falta de sustentação. Ainda, devido ao processo de arruinamento das paredes da sacristia do lado direito, identificou-se um significativo abatimento do piso na área em que esse dano se desenvolve.

Fig. 77 – Detalhes do estado de conservação do piso em cimento queimado.

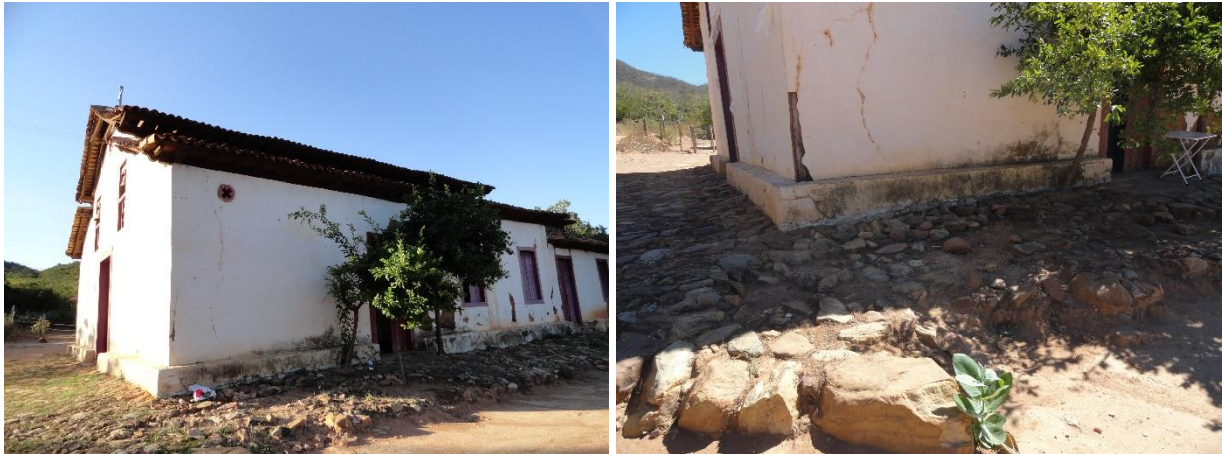
Nas áreas externas, em frente das fachadas frontal e lateral direita, foi executada a pavimentação do solo com pedras irregulares, produzindo um piso tipo pé de moleque. Devido à falta de manutenção constante ocorre o crescimento de vegetação rasteira nas frestas entre as pedras; inclusive, esse fato deu origem a fixação de algumas árvores de médio porte, que acabam por contribuir para a formação de danos nas fundações da edificação. Os vazios existentes permitem que as plantas se desenvolvam e, por consequência, acabam ao desenvolver raízes que contribuem para o processo de deslocamento das peças usadas como pavimento. Além disso, as chuvas, o movimento de pessoas e animais, entre outras coisas, também contribuem para a perda de material.

Fig. 80 – Detalhes do piso em pé de moleque no exterior da edificação.
