Capela de Nossa Senhora da Soledade
São José de Gorutuba

Diagnóstico
do Estado de Conservação

CAPELA DE NOSSA SENHORA DA SOLEDADE DE SÃO JOSÉ DE GORUTUBA **Diagnóstico do Estado de Conservação**

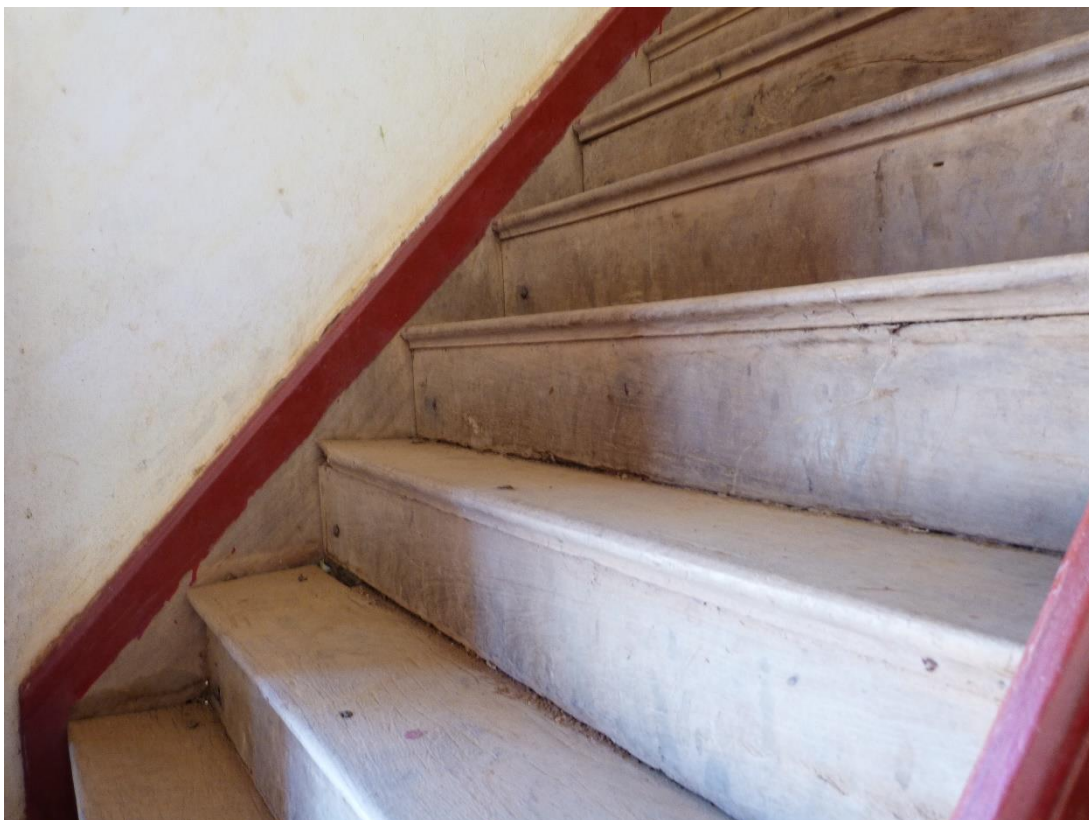
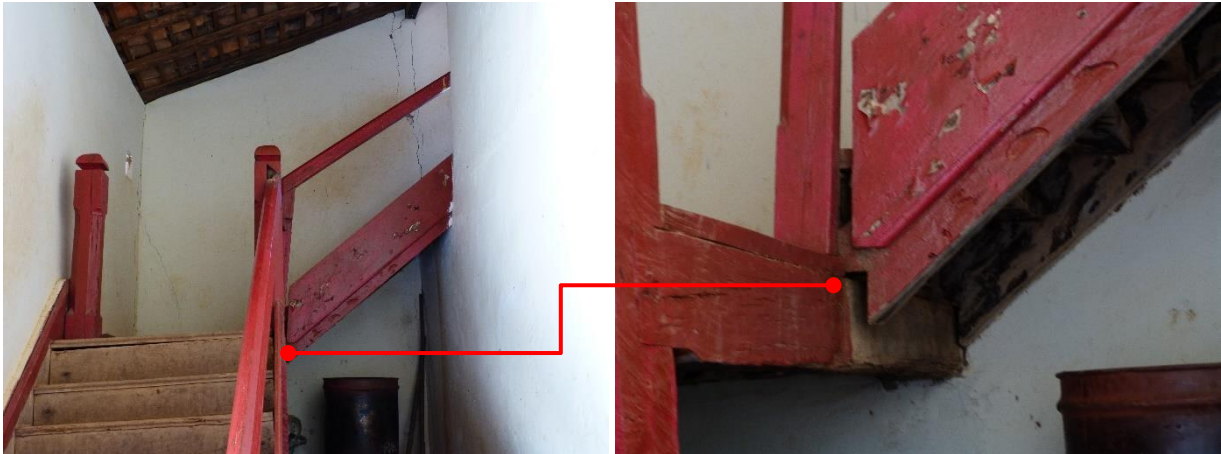
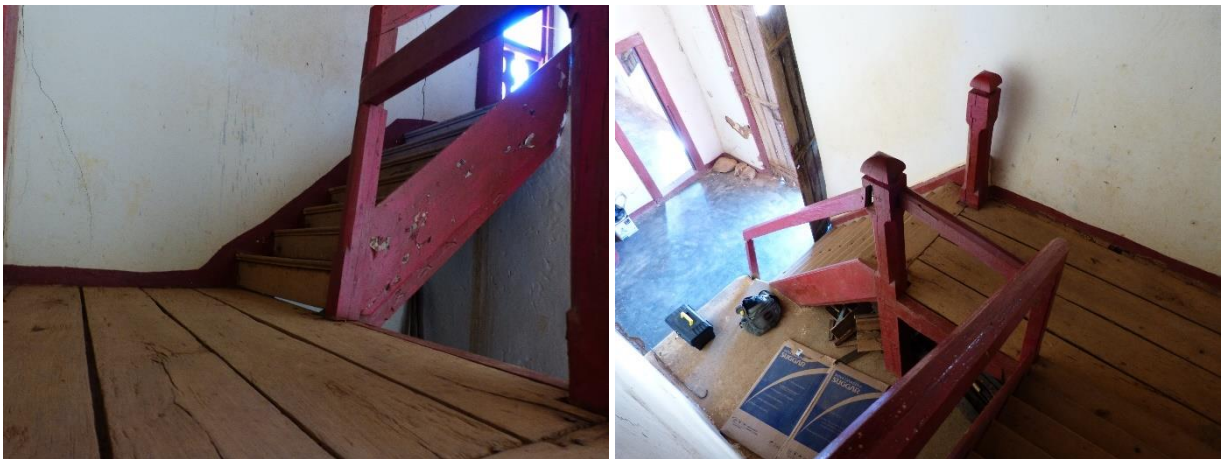
O estado de conservação da escada de acesso ao coro pode ser classificado entre regular e ruim. A estrutura encontra-se danificada devido ao abatimento dos esteios que sustentam o patamar, o que provocou o desencaixe parcial das peças inclinadas que ligam essa parte com o piso do nível superior. Esse dano pode ter sido causado pela carga provocada pela movimentação de pessoas sobre a escada e a falta de compactação adequada na base dos esteios ou o possível apodrecimento dos mesmos. Parte dos degraus estão desnivelados e desgastados pelo uso, tendo sido identificado a presença de cupins nesses elementos. Os corrimãos também apresentam problemas de desencaixe da estrutura, tendo o do primeiro lance, inclusive, sido desconectado completamente do suporte por causa da queda do arranque.

Fig. 82 – Detalhe do estado de conservação da escada – acesso ao coro.

Fig. 83 – Detalhe do estado de conservação da escada – acesso ao coro.

Fig. 84 – Detalhe do estado de conservação da escada – acesso ao coro.

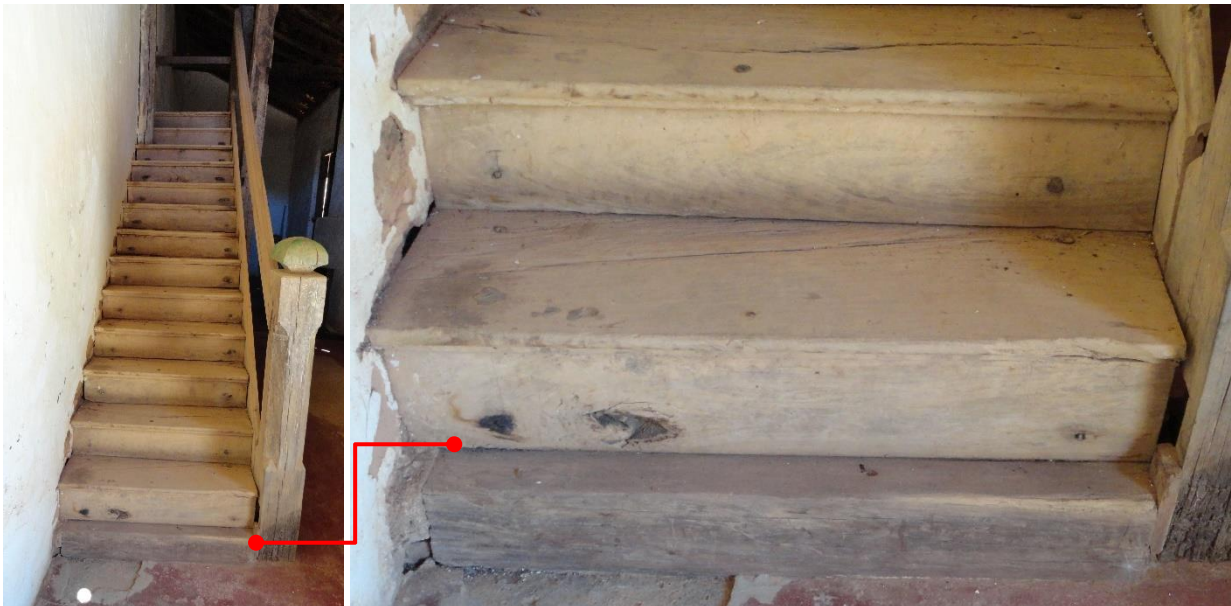
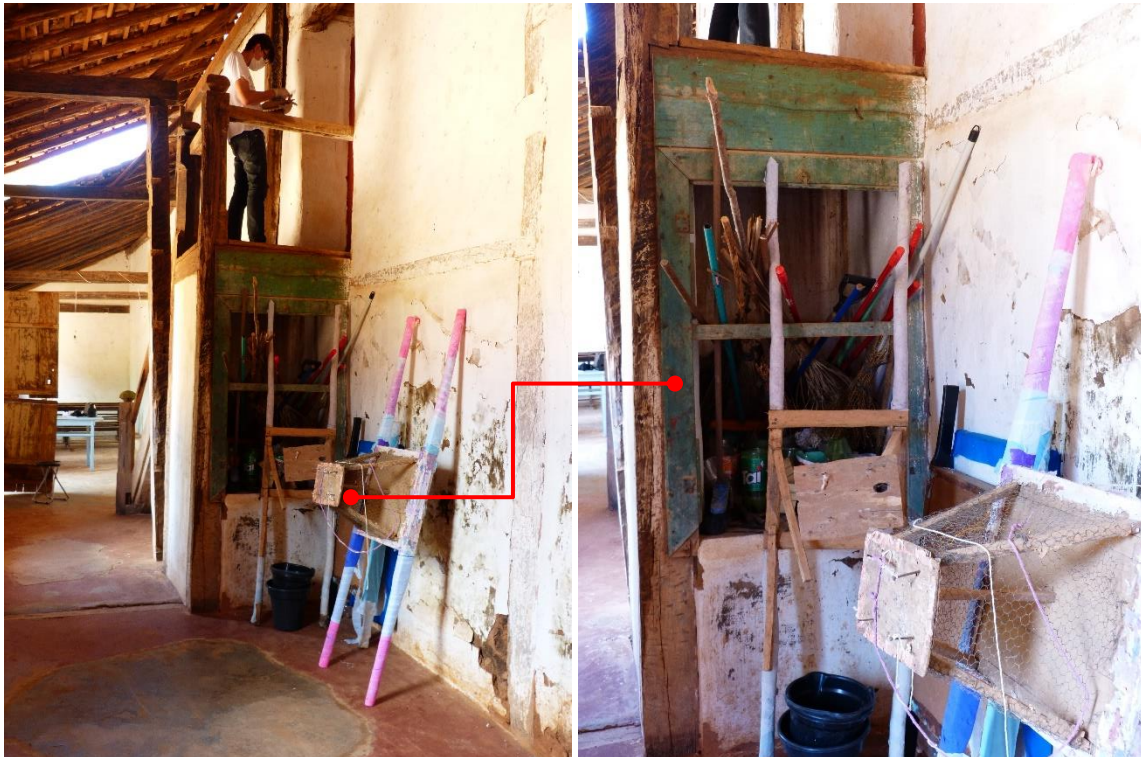
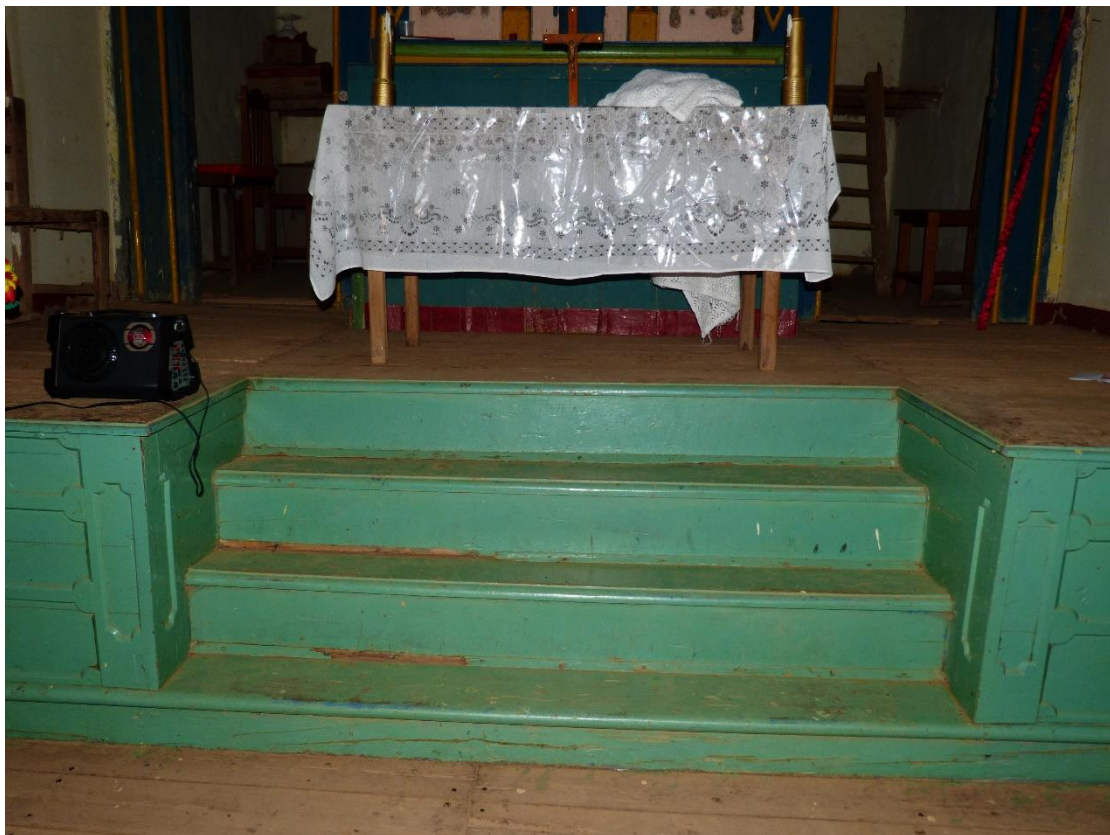
A escada de acesso ao púlpito apresenta patologias similares da que leva ao coro, como o desgaste e desnivelamento dos pisos dos degraus. Não foram observados problemas estruturais graves e danos que comprometessem os elementos constituintes. Possivelmente existe pontos afetados por cupins, uma vez que esses foram encontrados nas proximidades.

Fig. 85 – Detalhe do estado de conservação da escada – acesso ao púlpito.

Fig. 86 – Detalhe do estado de conservação da escada – acesso ao púlpito (parte posterior).

Fig. 87 – Detalhe do estado de conservação da escada – acesso ao púlpito (parte posterior).

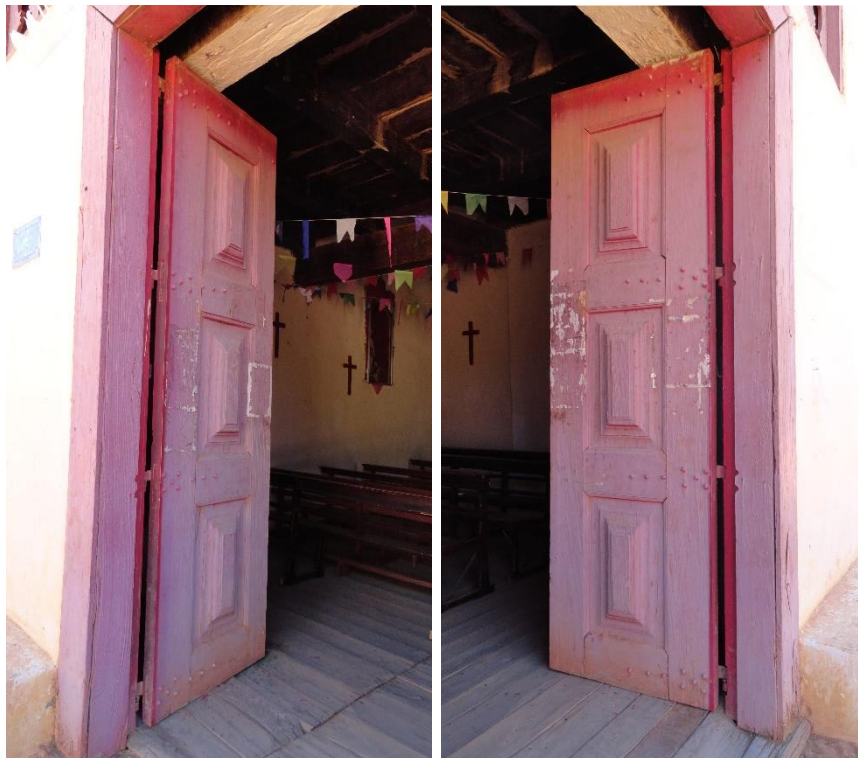
Diferente das demais, a porta principal (P1) foi executada com maior detalhamento e é constituída por duas folhas com painéis vedados por 3 almofadas de madeira talhada cada uma, que são fixadas aos marcos por dobradiças de cachimbo. A introdução das almofadas permitiu que a porta possua partes em relevo voltadas para o exterior, que demonstram uma preocupação em tratar esse elemento com uma hierarquia superior do que as demais. O estado de conservação dessa porta é regular, uma vez que não foram identificadas perdas pontuais significativas ou apodrecimentos; entretanto, percebeu-se uma pequena desarticulação dos encaixes dos painéis que levam a extremidade das folhas arrastarem no assoalho.

Fig. 88 – Detalhe da face externa da porta principal (P1).

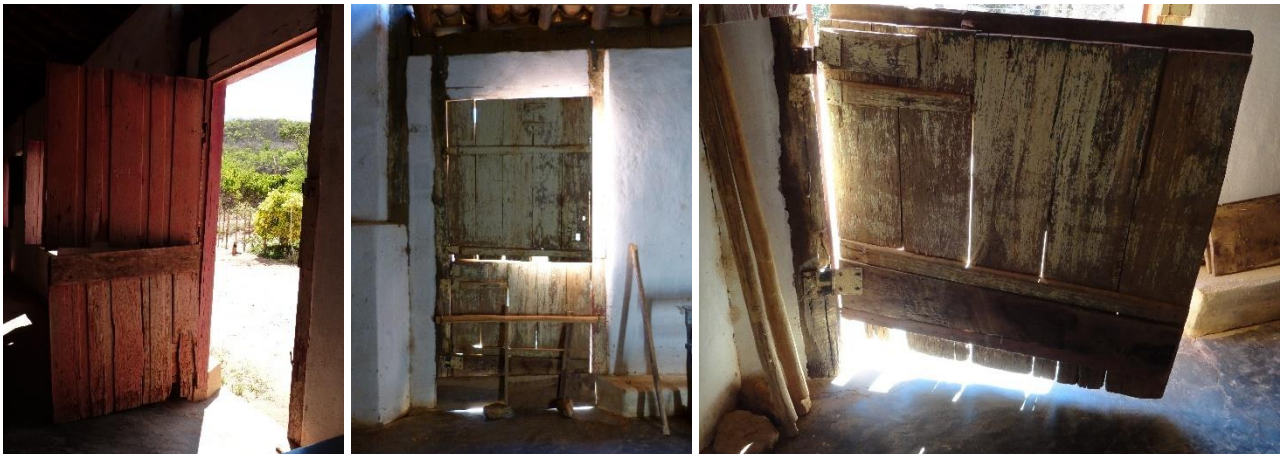
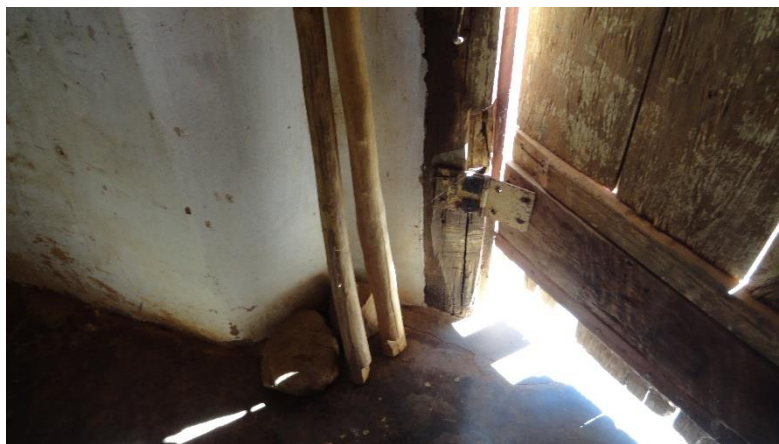
As demais portas apresentam, em sua maioria, patologias semelhantes como apodrecimento, desarticulação dos encaixes e perdas pontuais provocadas pela falta de conservação ao longo do tempo; com exceção da porta P4 que teve a folha dividida em duas bandeiras e, por consequência disso, apresenta maior grau de deterioração. Assim como a porta principal, esses elementos receberam várias camadas de repintura, as mais recentes sido feitas com tinta a óleo.

Fig. 91 – Detalhe das faces externa e interna da porta P4.

Fig. 92 – Detalhe da face interna da porta P4.

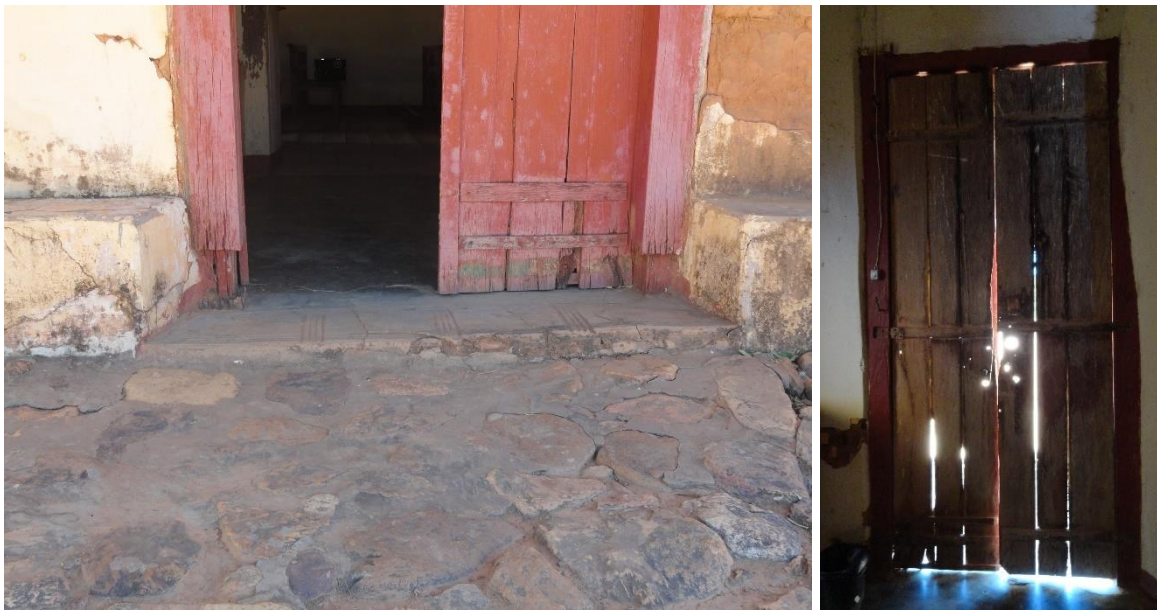
O acesso à Capela se dá pela porta P2, que está localizada na fachada lateral direita. Ainda que as patologias sejam semelhante à das outras portas, nesse elemento a necessidade de garantir a segurança contra possíveis invasões fez com que se abrissem perfurações para passagem de correntes, o que alterou o funcionamento das trancas originais. Além da descaracterização causada, houve o enfraquecimento das tábuas nas extremidades onde se adotou esse recurso.

Fig. 95 – Detalhe das faces externa e interna da porta P2.

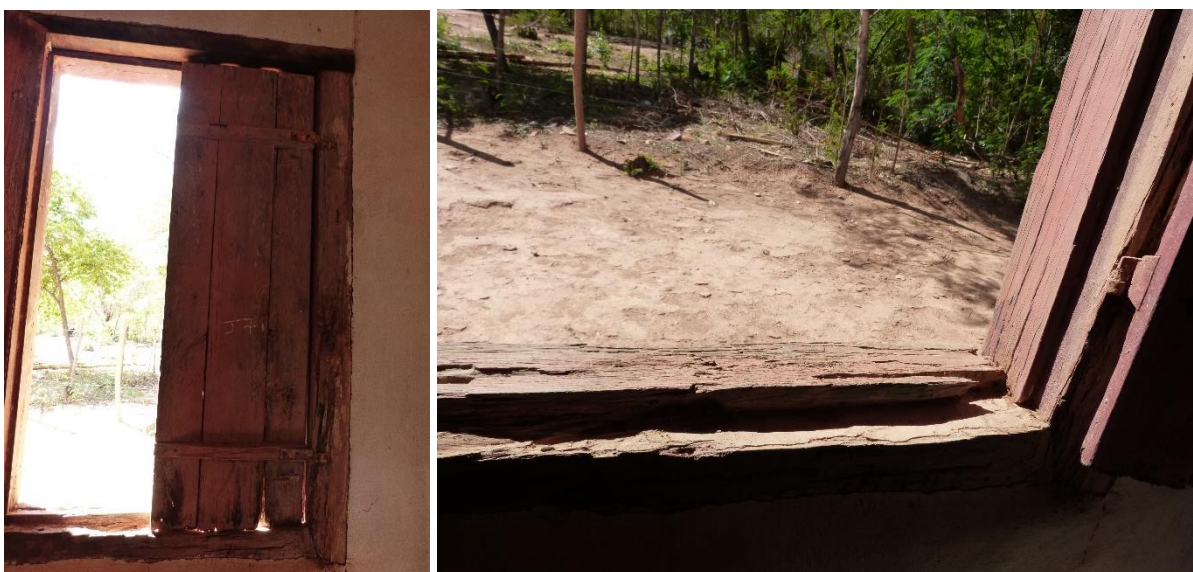
As janelas existentes na edificação possuem patologias semelhantes às encontradas nas portas, mas percebeu-se uma deterioração maior quanto ao apodrecimento das tábuas de madeira empregadas nas bandeiras. Internamente, é possível identificar faixas escuras iniciadas na parte central da janela que se manifestam com cerca de 2cm de espessura de cada lado das frestas e vão aumentando conforme se aproximam do peitoril. Em alguns casos, identificou-se, também, a desarticulação dos encaixes do tabuado com as travessas, o que tem provocado a deformação das bandeiras.

Fig. 98 – Detalhe do estado de conservação – Janela J7.

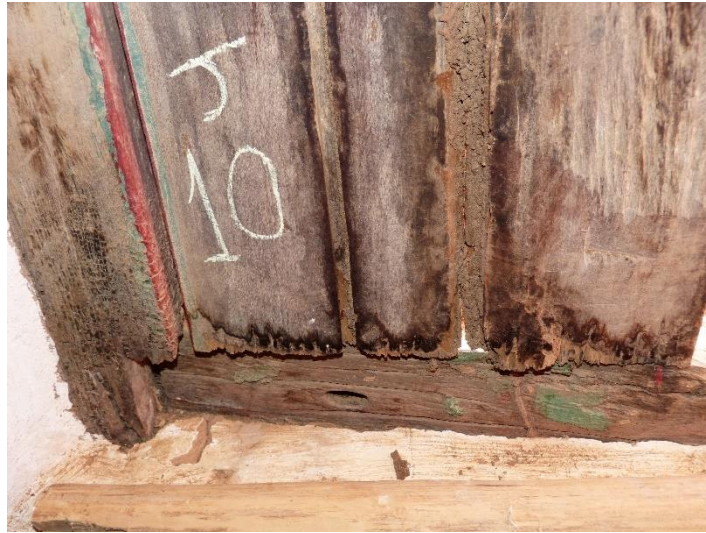
Fig. 99 – Detalhe do estado de conservação – Janela J10.

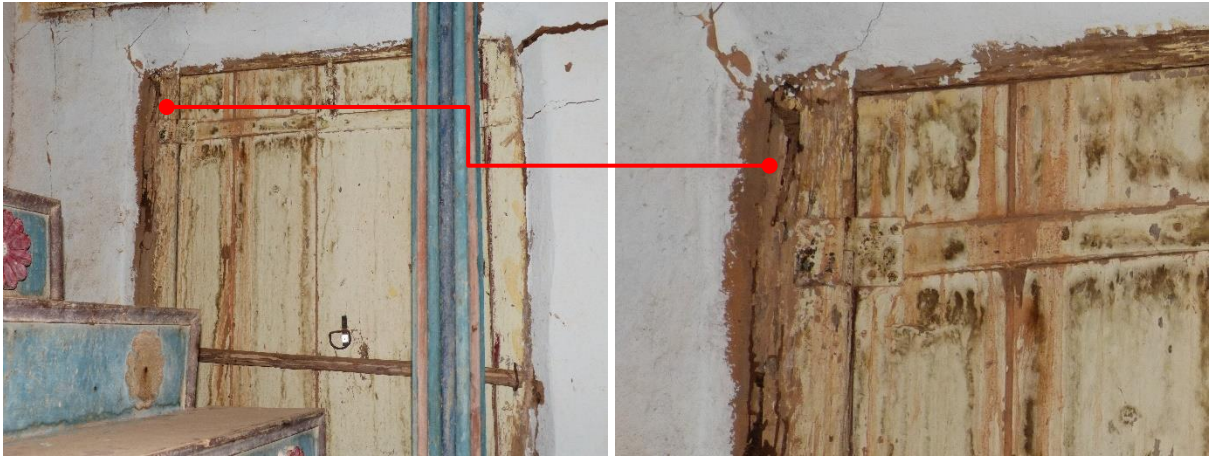
Os marcos das janelas, em geral, apresentam deteriorações superficiais ou pequenas perdas causadas pelo envelhecimento do material. Diante disso, a parte mais atingida, devido à posição de instalação, normalmente é o peitoril, onde as águas das chuvas incidem com maior intensidade e, por causa disso, apresentam maior quantidade de danos. No entanto, principalmente na fachada lateral direita, quase todos os esteios que recebem esses elementos apresentam apodrecimento nas bases, o que pode exigir a remoção integral da peça de madeira em algumas situações. Observou-se também a infestação de cupins em parte dos marcos.

Fig. 100 – Detalhe do estado de conservação – Infestação por cupins.

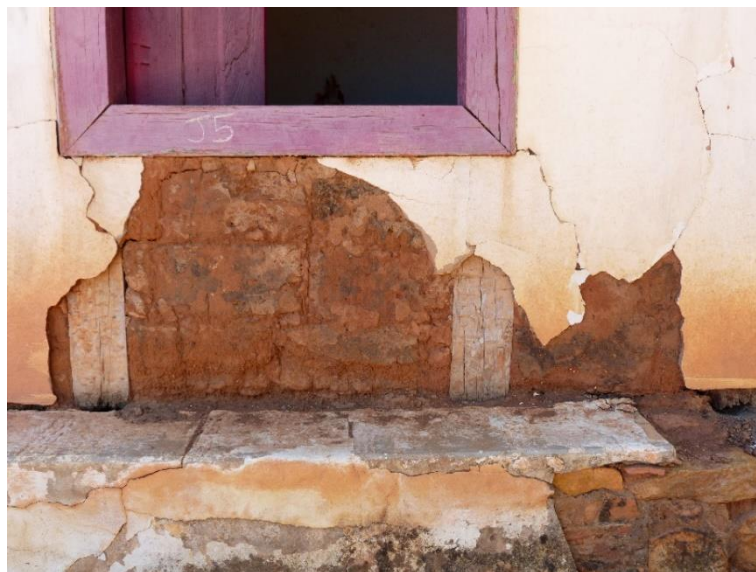
Fig. 101 – Detalhe do estado de conservação – Esteios das janelas comprometidos.

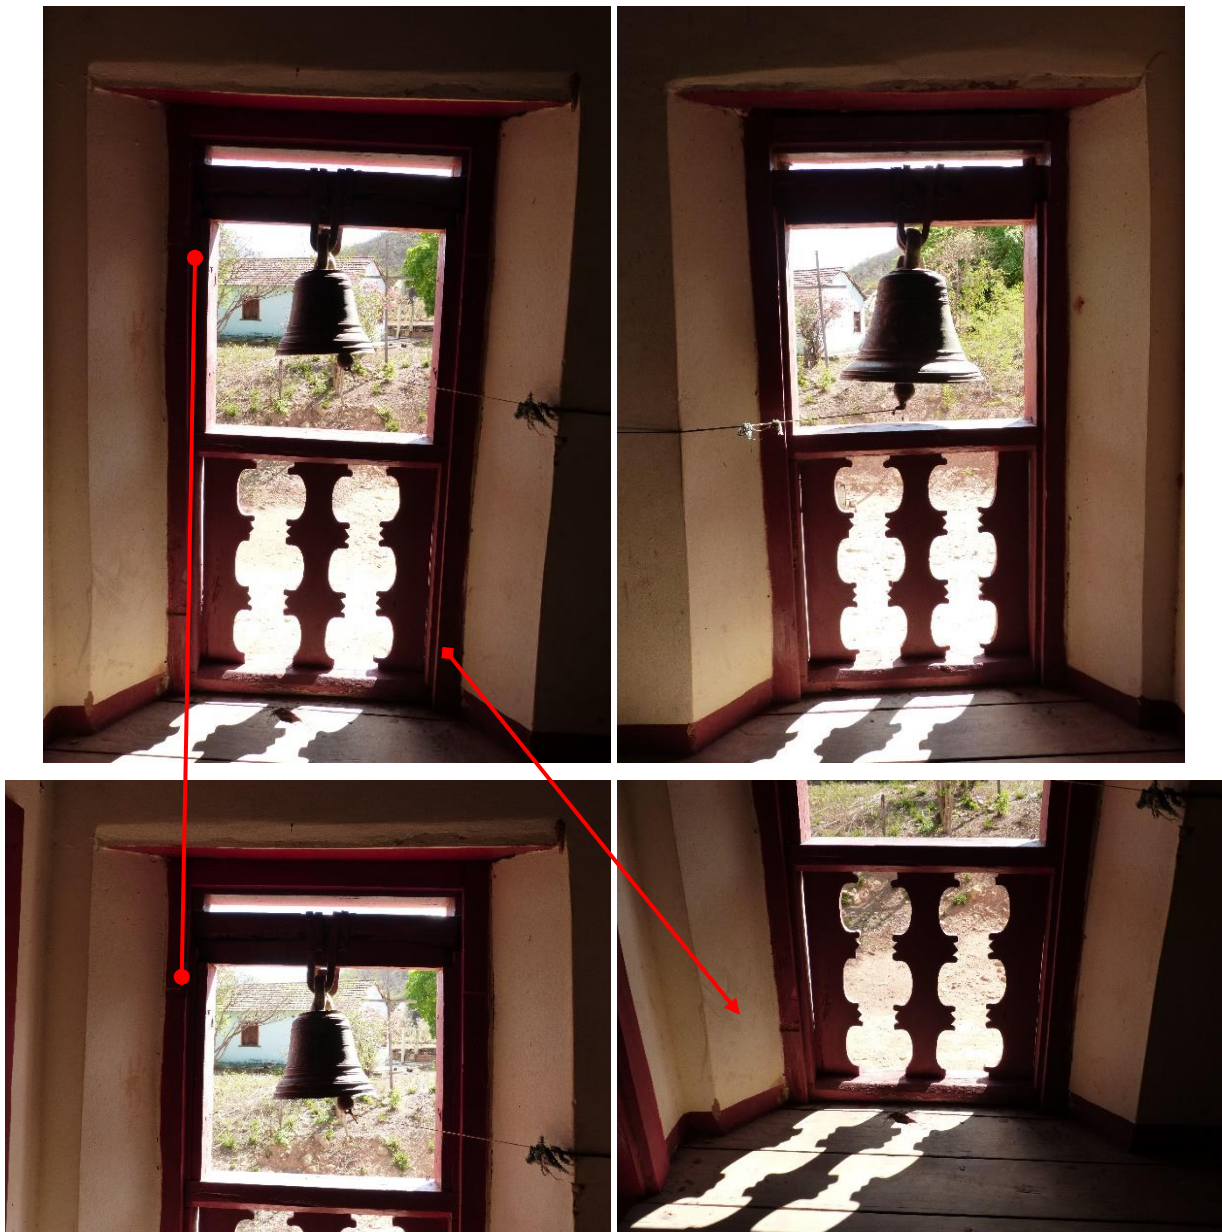
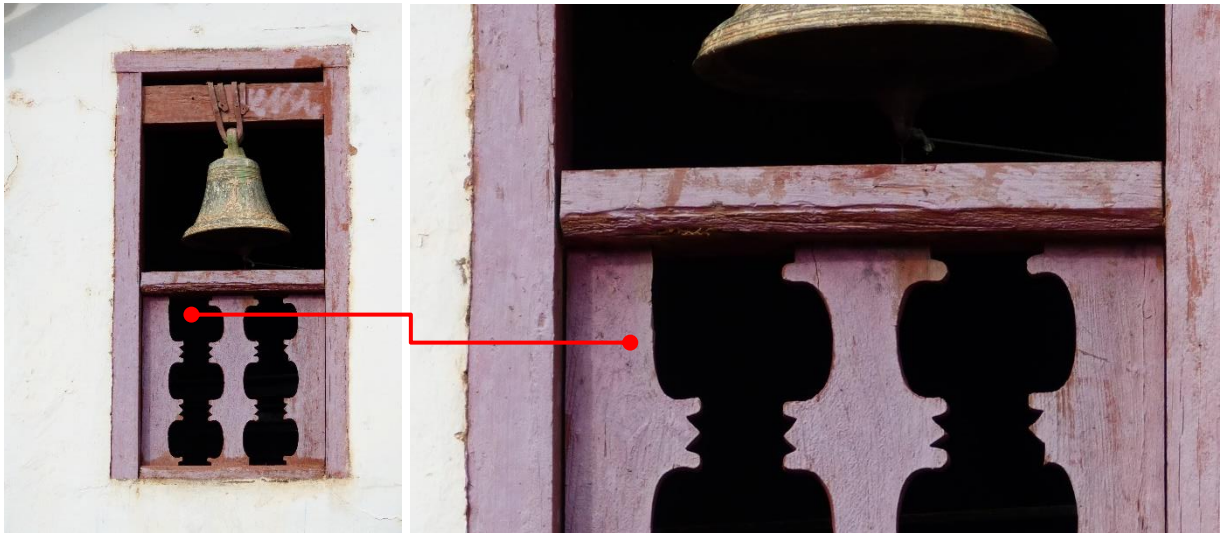
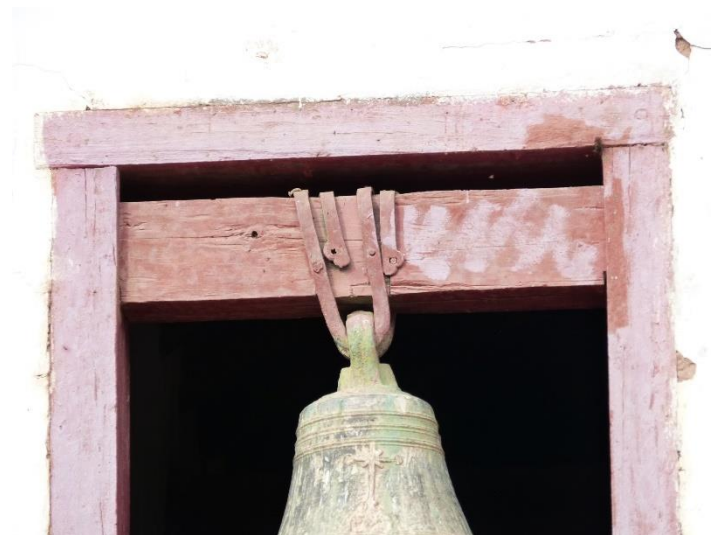
Diferentemente das demais, as janelas existentes no coro são do tipo “balcão entalado” e não possuem bandeiras, o que faz com que fiquem constantemente abertas. Nelas foi instalada um guarda-corpo de cerca de 1m de altura, no qual se utilizaram tábuas recortadas em forma de balaústre semelhante ao empregado na extremidade oposta do coro, que serve de limitação desse espaço com a nave. Como citado anteriormente, houve a instalação dos sinos nessas janelas, possivelmente diante da destruição ou da não execução de um campanário para abriga-los, uma vez que a capela não possui torres. O estado de conservação dos elementos existentes nas janelas do coro é regular e não se observou deteriorações de grandes extensões.

Fig. 102 – Detalhe do estado de conservação – Janelas do coro.

Fig. 103 – Detalhe do estado de conservação das janelas do coro – Tábuas com perdas pontuais.

Fig. 104 – Detalhe do estado de conservação – Janelas do coro.

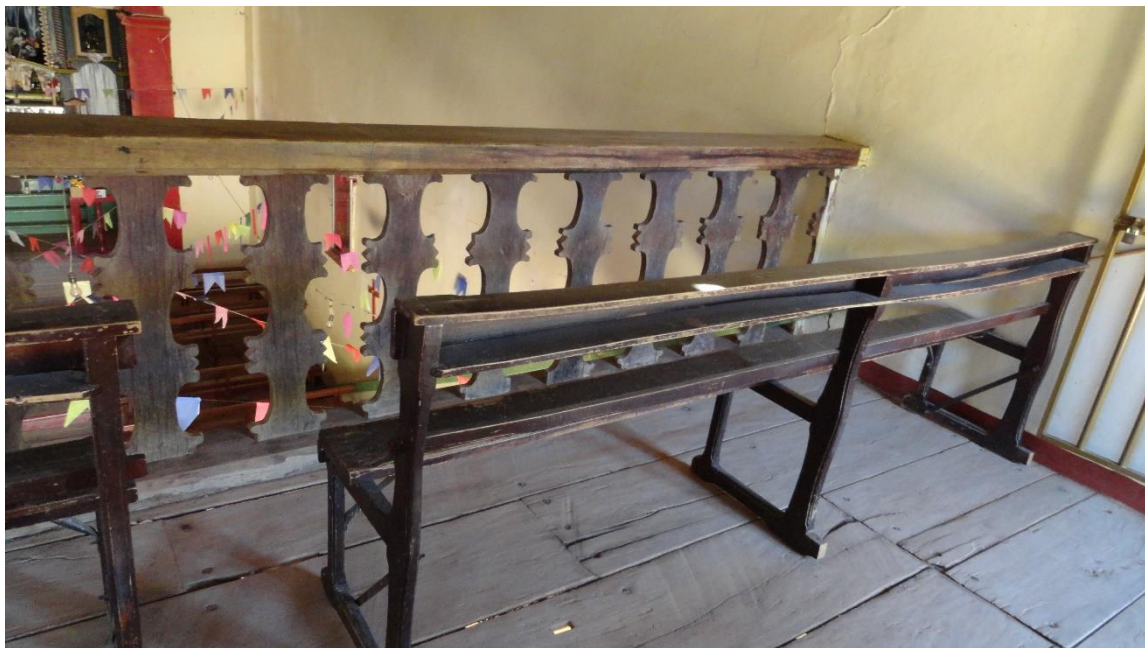
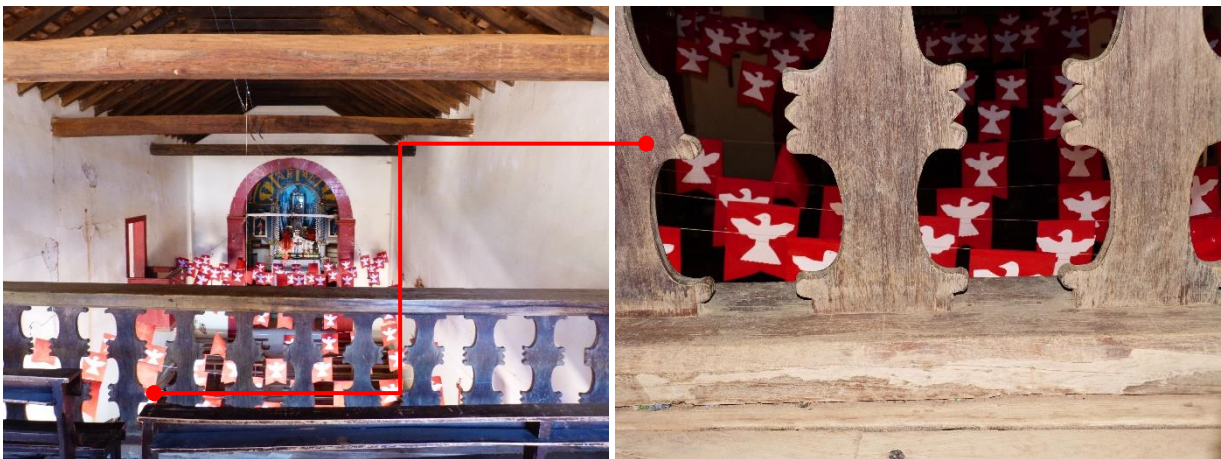
Existe um guarda-corpo de tábuas em forma de balaústres idênticas ao das janelas do coro. Não foi evidenciado problemas como apodrecimento e deteriorações superficiais nesses elementos; entretanto, devido ao uso ao longo dos anos, algumas peças possuem perdas pontuais nas extremidades, onde os recortes dos detalhes deixam a madeira mais frágil. Isso, possivelmente, deve ter ocorrido em função de esforços causados por pancadas ou pela fixação de enfeites durante as festas realizadas na Capela. Também houve a

Fig. 107 – Detalhe do estado de conservação – Guarda-corpo do coro.

Fig. 108 – Detalhe do estado de conservação – Guarda-corpo do coro.

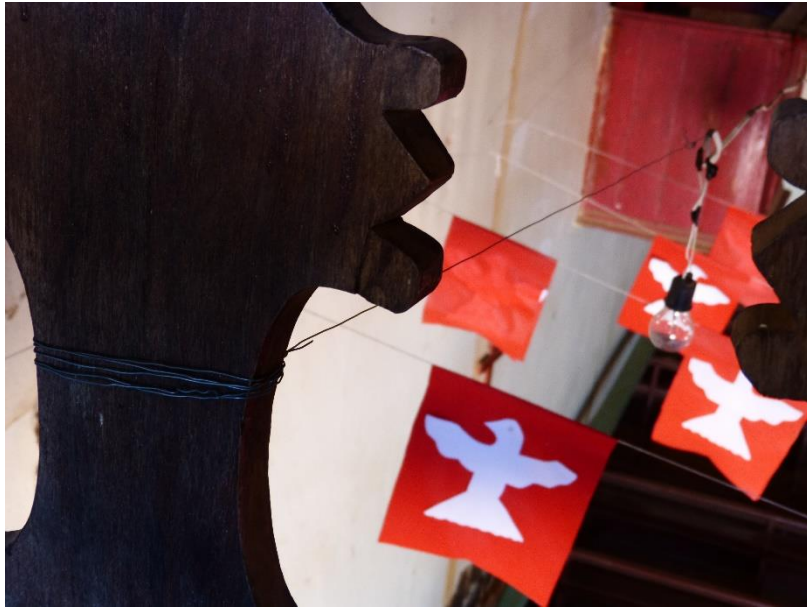
Fig. 109 – Detalhe do estado de conservação – Arames amarrados nas tábuas do guarda-corpo.

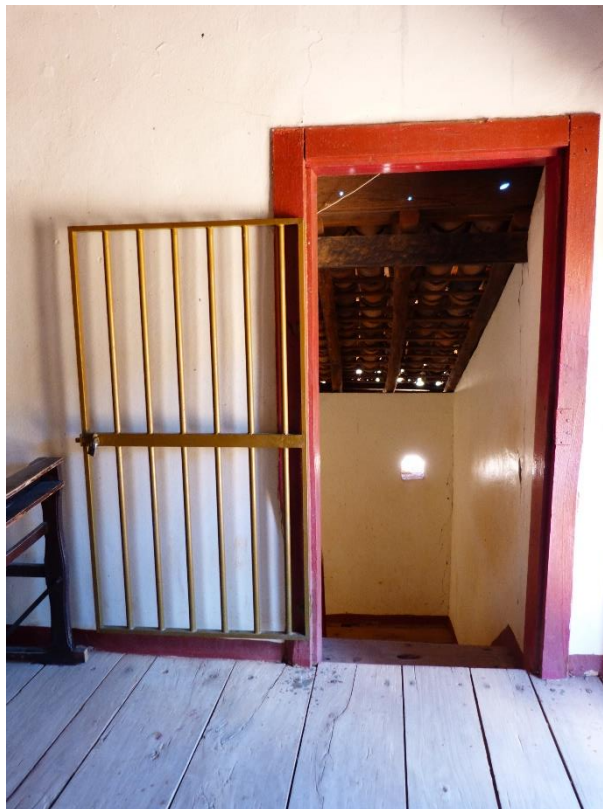
A porta de acesso ao coro possuía vedação em esquadria com folhas de madeira que foi removida e substituída recentemente por uma grade de metalon fixada em dobradiças. Essa intervenção provoca uma descaracterização e deve ser removida durante as obras de restauração.

Fig. 110 – Intervenção inadequada – Instalação de grade no lugar da porta original.

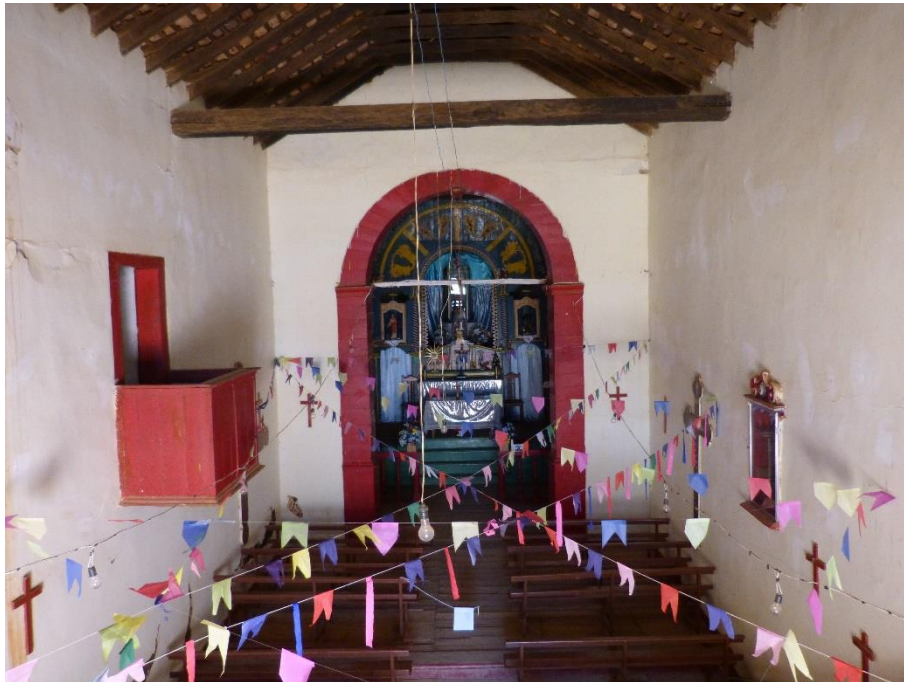
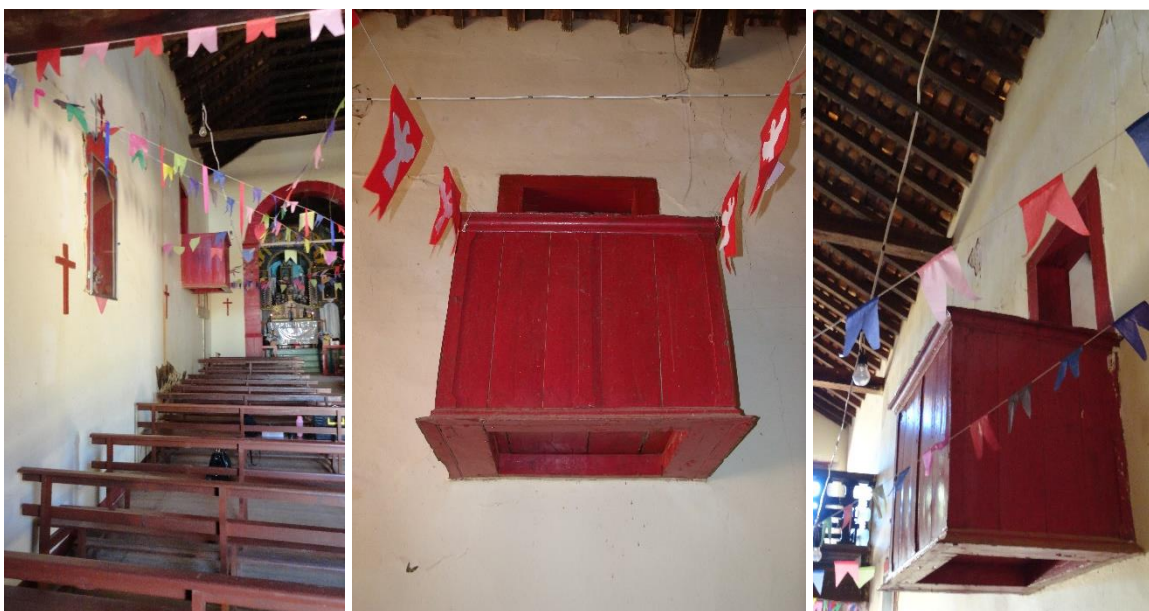
O púlpito executado na Capela é um balcão de madeira projetado sobre a nave e acessado por escada instalada no hall existente junto da sacristia do lado esquerdo. A concepção desse elemento é simples sem o emprego de ornamentos complexos, contando apenas com emolduramento nas extremidades horizontais e verticais. Observou-se que parte dessas molduras possui perdas pontuais nas faces. Não foram verificados apodrecimentos, mas, possivelmente, existem partes com ataques por cupins.

Fig. 111 – Detalhe do elemento – Púlpito.

Fig. 112 – Detalhe do elemento – Púlpito.

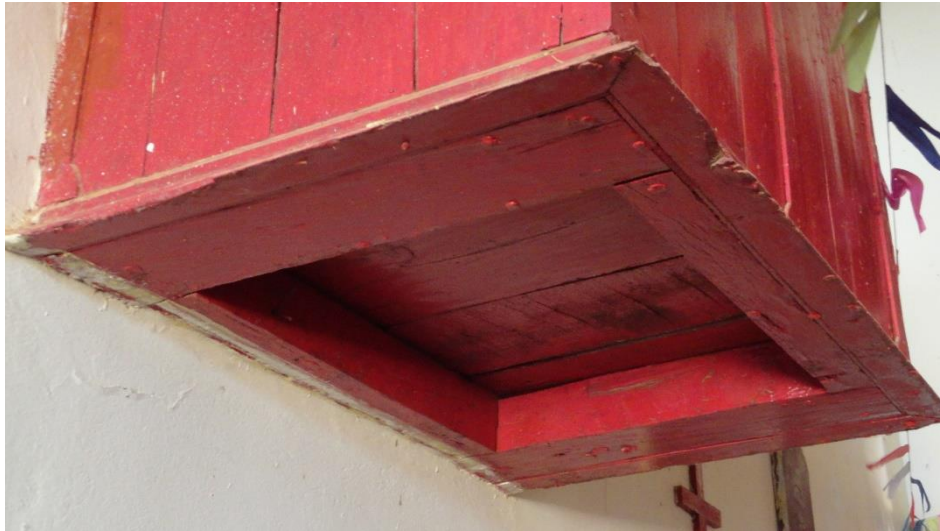
Fig. 113 – Detalhe do estado de conservação – Perdas pontuais na base do púlpito.

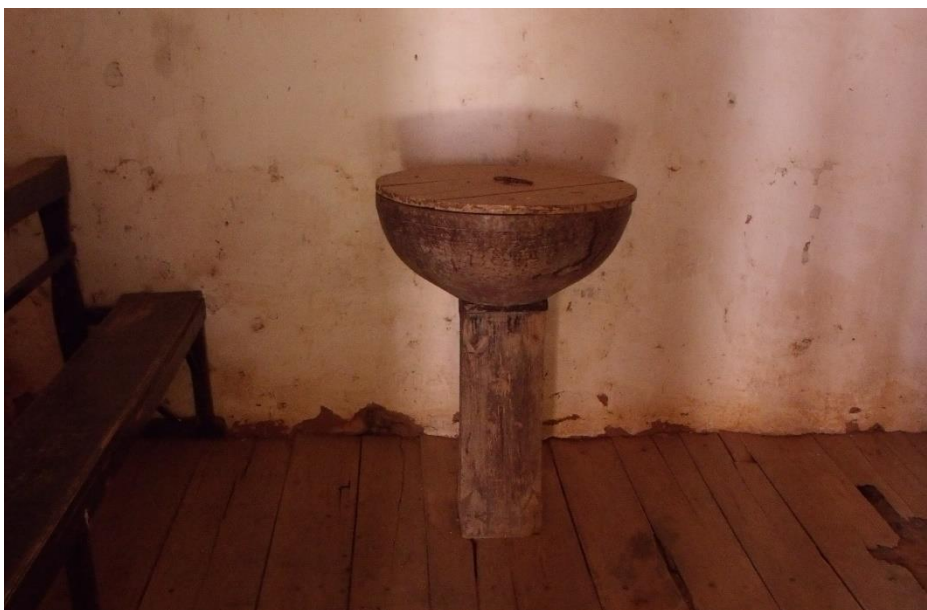
No batistério existe uma pia batismal, que é um elemento fixo da capela, feita em madeira maciça esculpida. O estado de conservação desse elemento é regular externamente, mas possui alguns danos da face interna da bacia que deve ser reparado ou ter as patologias limitadas por alguma medida corretiva junto da recuperação dos demais elementos artísticos.

Fig. 119 – Detalhe do estado de conservação – Pia batismal.

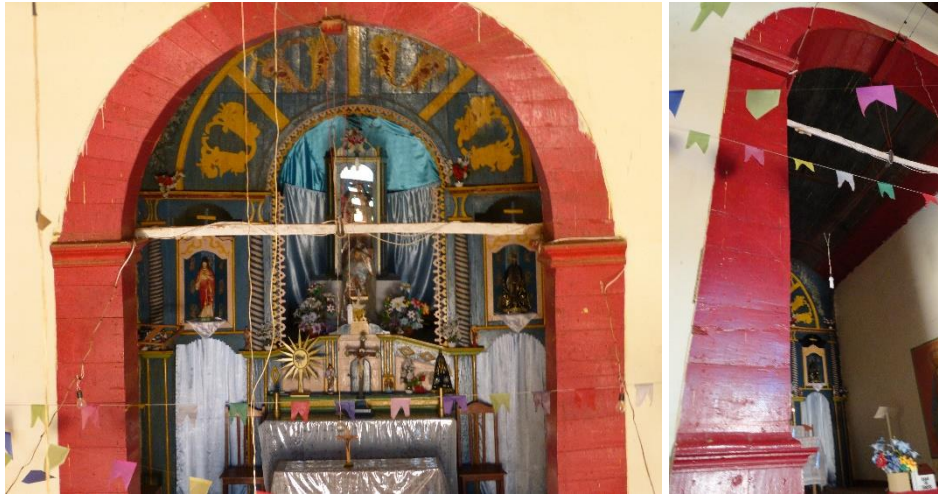
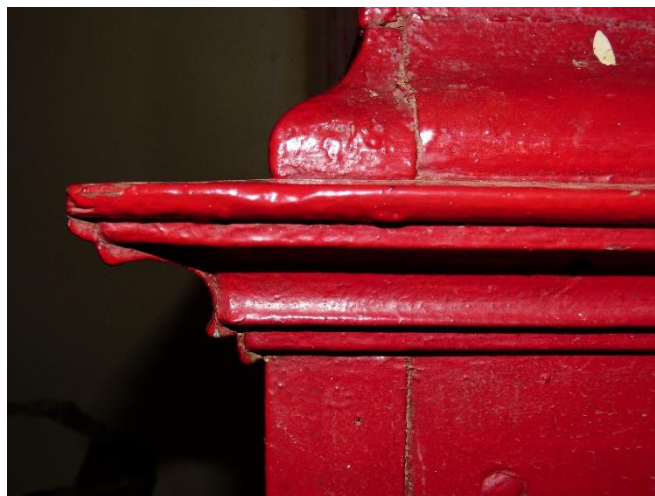
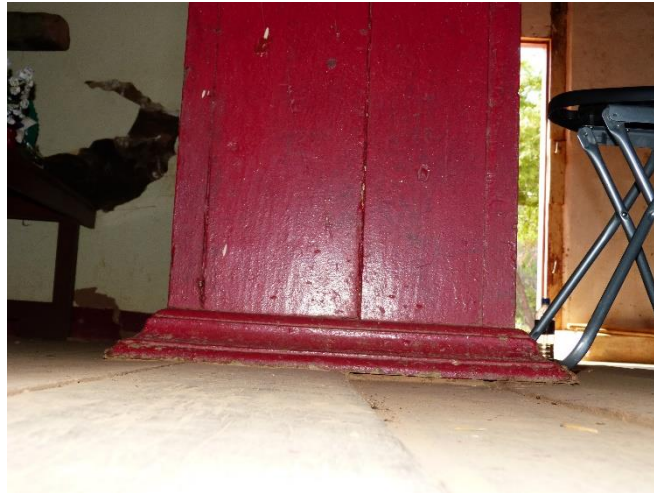
Além da descaracterização do arco cruzeiro, feita após a repintura desse na cor vermelha, observou-se danos de pequena monta, normalmente caracterizados por perdas pontuais nas cornijas utilizadas no emolduramento da base e do capitel. Percebeu-se, também, um pequeno descolamento em algumas das tábuas que revestem o elemento e a fixação de pregos ou ganchos que foram usados para prender a fiação elétrica ou os enfeites das festas que se realizam na capela. Não foi verificado indícios de uso de pintura mural, mas na remoção das camadas de tinta deve-se fazer uma investigação mais aprofundada para a correta determinação desse fato.

Fig. 121 – Detalhe do estado de conservação – Arco Cruzeiro.

Fig. 123 – Detalhes das cornijas existentes no arco cruzeiro.

Fig. 124 – Detalhes do acabamento inferior do arco cruzeiro.

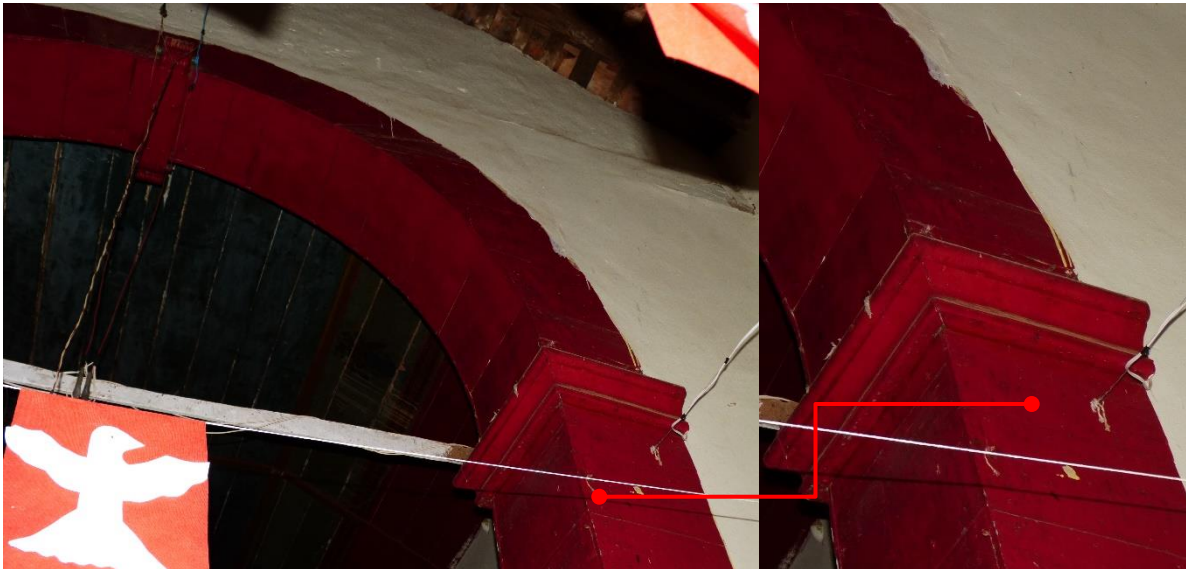
Fig. 122 – Elementos fixados no arco cruzeiro.

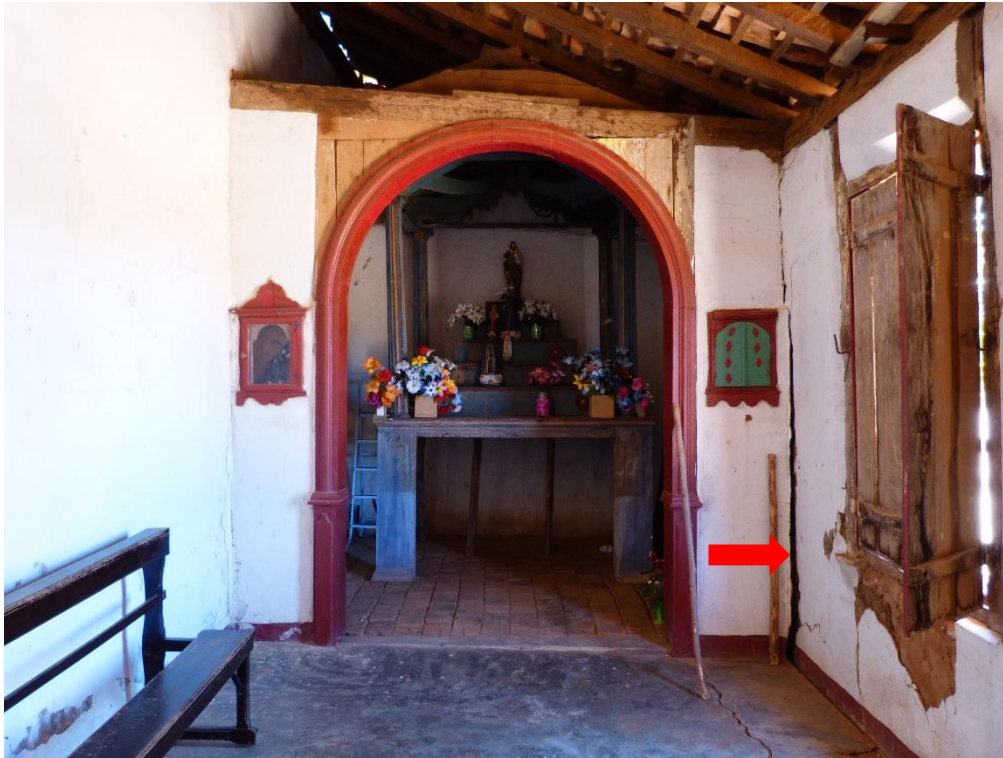
Fig. 125 – Vista geral – Arco Capela Santíssimo (detalhe do local em arruinação).

O escoramento a ser feito para conter o risco de desabamento deve ser executado a fim de preservar esses elementos, evitando o contato direto das escoras com as peças de madeira. Nos pontos onde for necessário o contato, deve-se fazer o revestimento da

superfície com espumas ou tecido acolchoado grosso para garantir a integridade de todos os ornamentos existentes.

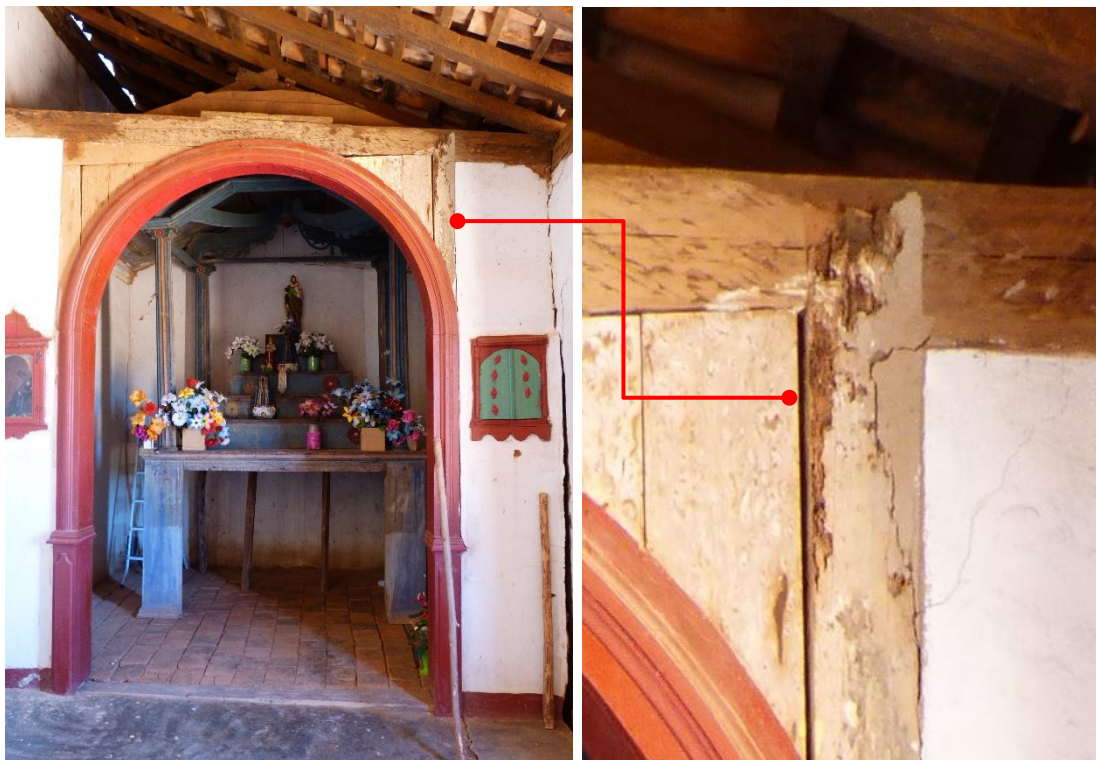
Fig. 126 – Detalhe do apodrecimento no esteio que sustenta o arco.

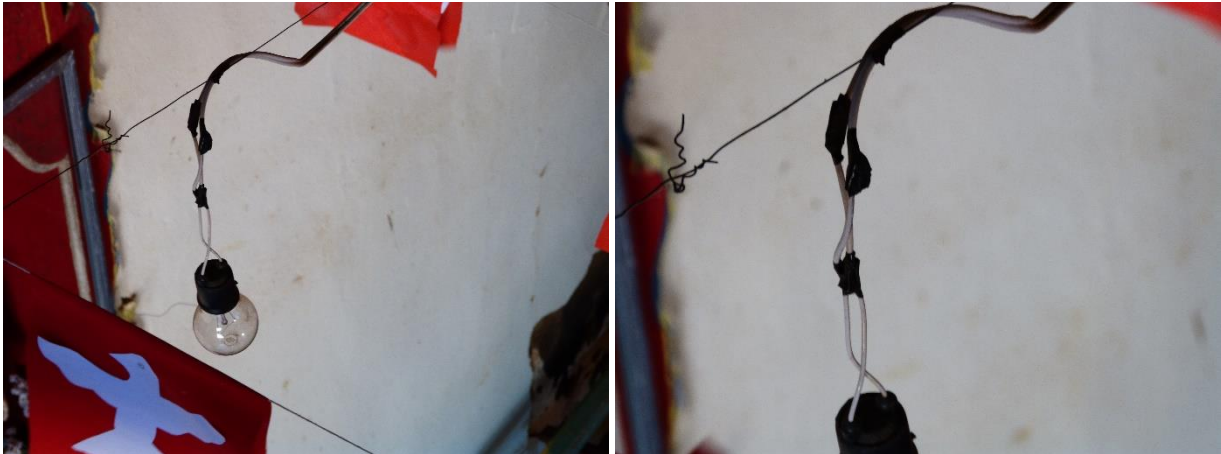
A instalação elétrica existente foi executada de forma improvisada sem qualquer tipo de projeto para evitar possíveis danos à edificação. A fiação está exposta e, muitas vezes, com emendas ou partes desencapadas. Para a fixação dos fios esses foram amarrados nas peças de madeira da estrutura ou presos por arames, não há conduítes ou outros elementos de proteção. A única parte embutida, ainda que executada de modo inadequada à preservação do imóvel, é um quadro de distribuição localizada ao lado da porta principal, no interior da capela.

Fig. 130 – Detalhes da instalação elétrica executada na nave – isolamento das emendas nos fios.
