Capela de Nossa Senhora da Soledade
São José de Gorutuba

Diagnóstico
do Estado de Conservação

CAPELA DE NOSSA SENHORA DA SOLEDADE DE SÃO JOSÉ DE GORUTUBA **Diagnóstico do Estado de Conservação**

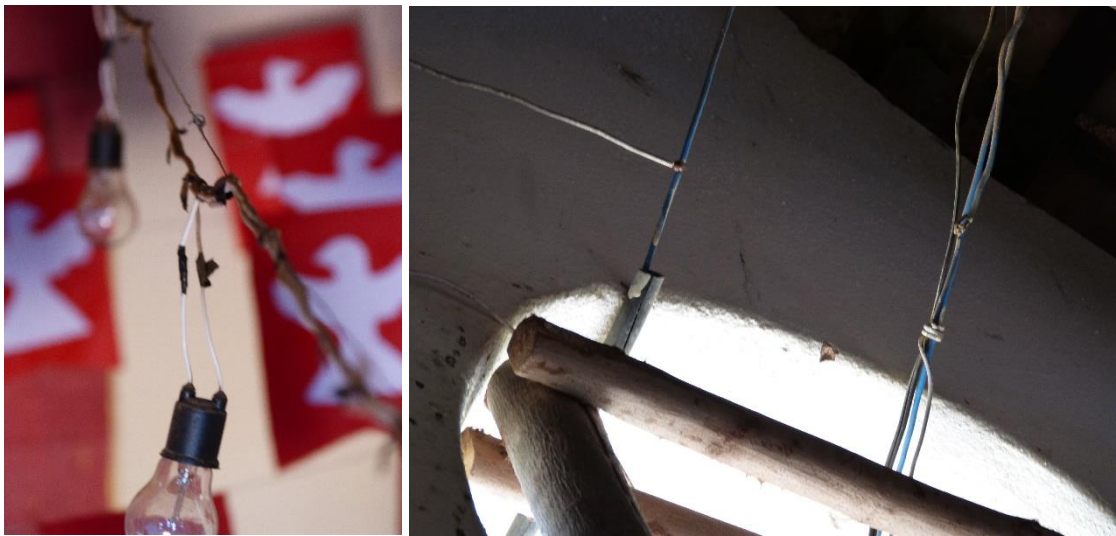
Fig. 131 – Detalhes da instalação elétrica executada na nave – isolamento das emendas nos fios.

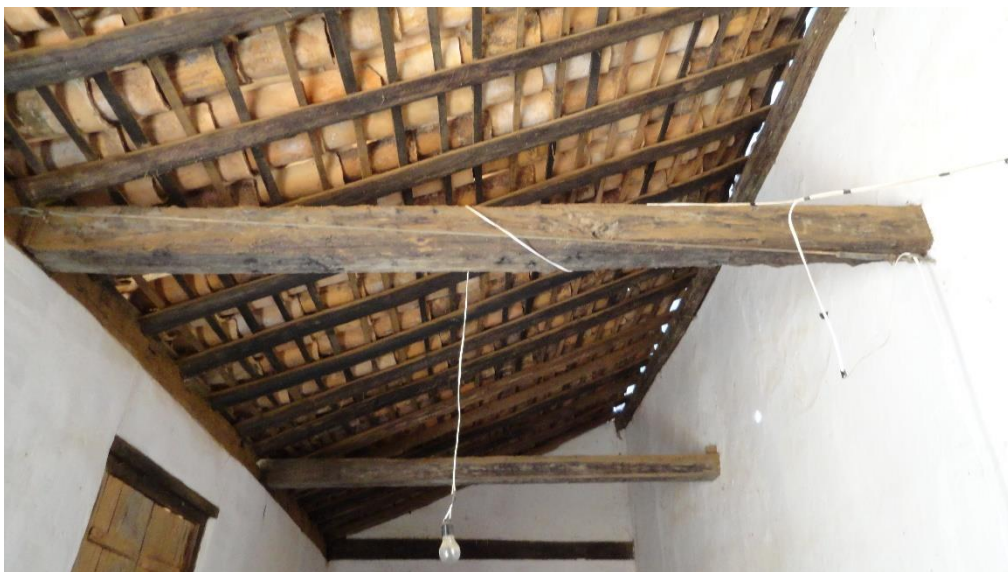
Fig. 132 – Detalhes da instalação elétrica executada na sacristia lateral esquerda.

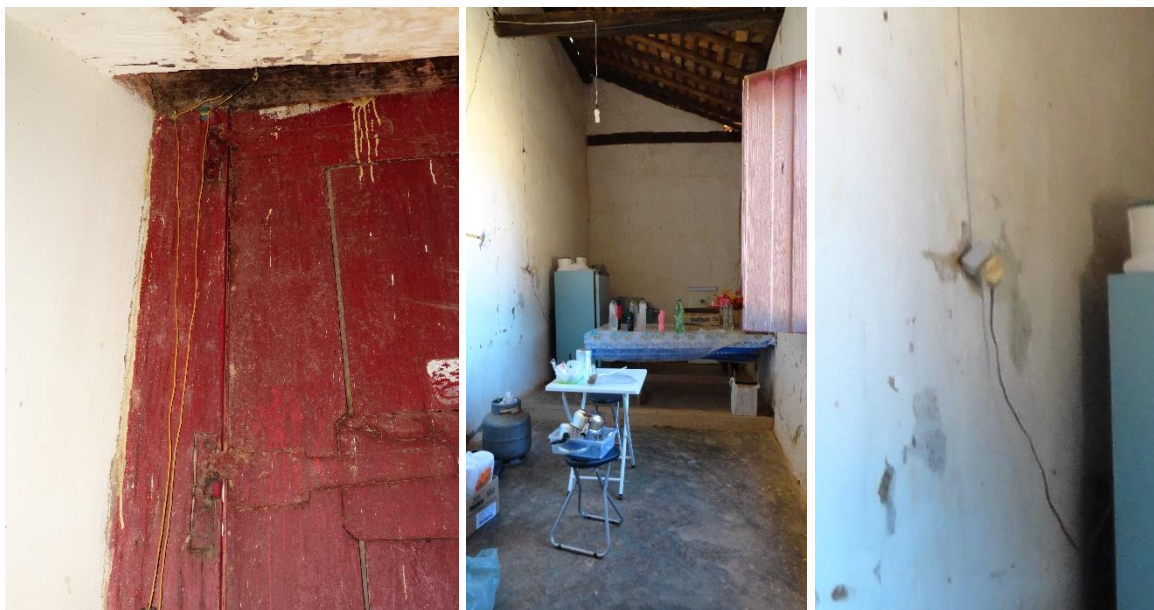
Fig. 133 – Detalhes da instalação elétrica – Fixação dos pontos de energia.

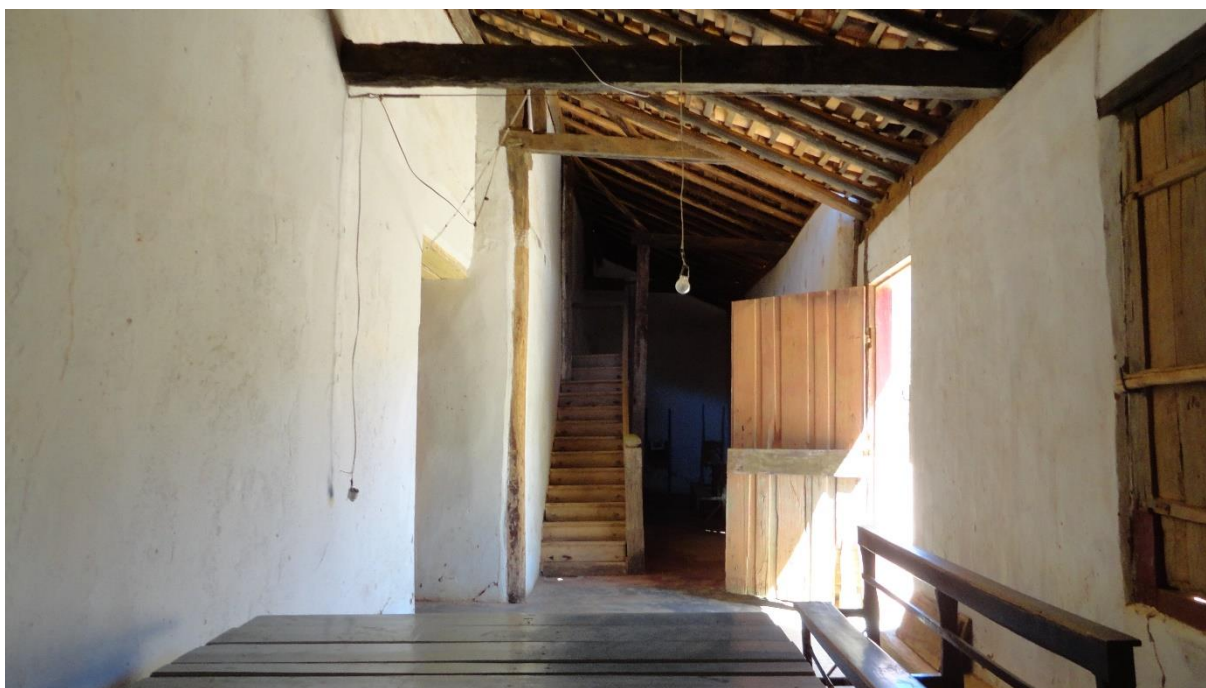
Fig. 134 – Detalhes da instalação elétrica – Fixação dos pontos de energia.

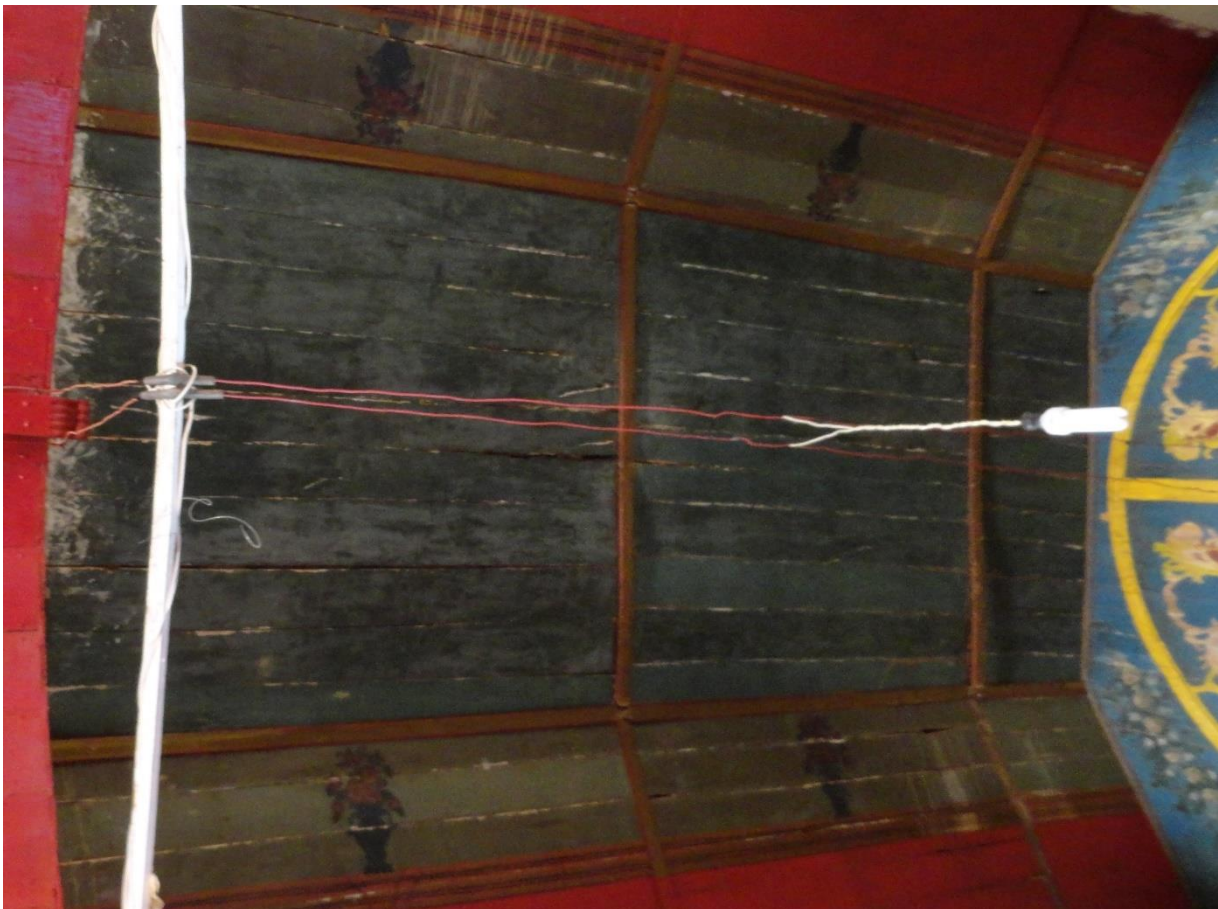
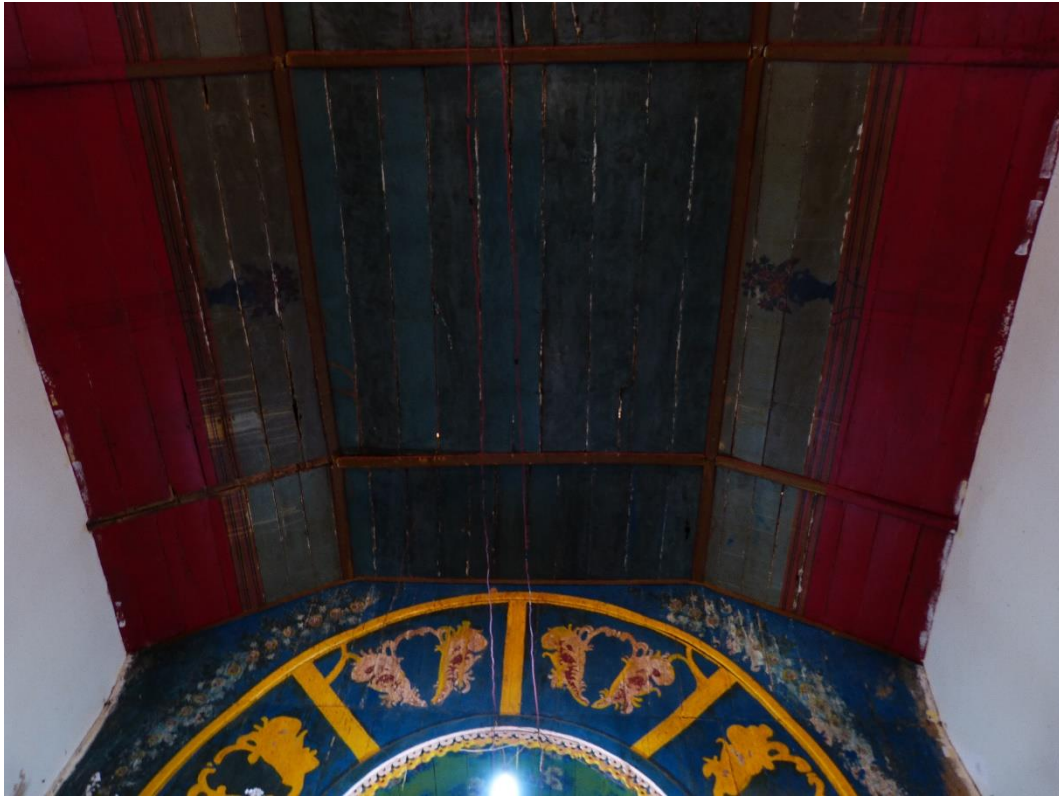
Fig. 135 – Detalhe do forro – Capela-mor.

Fig. 136 – Detalhe do forro – Capela-mor.

De um modo geral, o estado de conservação desse forro é ruim, nos quais podem ser perceber danos causados pela infiltração de água pelo telhado. Foram verificadas diversas manchas escuras, denotando apodrecimento da madeira, ou de cor clara, que evidenciam a presença de escorrimentos. Além da repintura de parte dos painéis com tinta a óleo, existem partes em que se sujou as extremidades das tábuas com a tinta aplicada nas paredes. Identificou-se também perdas pontuais ocorrendo nas bordas das peças de madeira e galerias de cupins sobre a superfície do forro, o que indica a infestação desses insetos afetando esses elementos. Certamente, quando se retirar o telhado, deve-se identificar danos na estrutura que sustenta o forro causados tanto pelas infiltrações quanto pelas térmitas. Desse modo, será necessária uma investigação mais detalhada quando ocorrer a restauração a fim de analisar o comprometimento desses elementos.

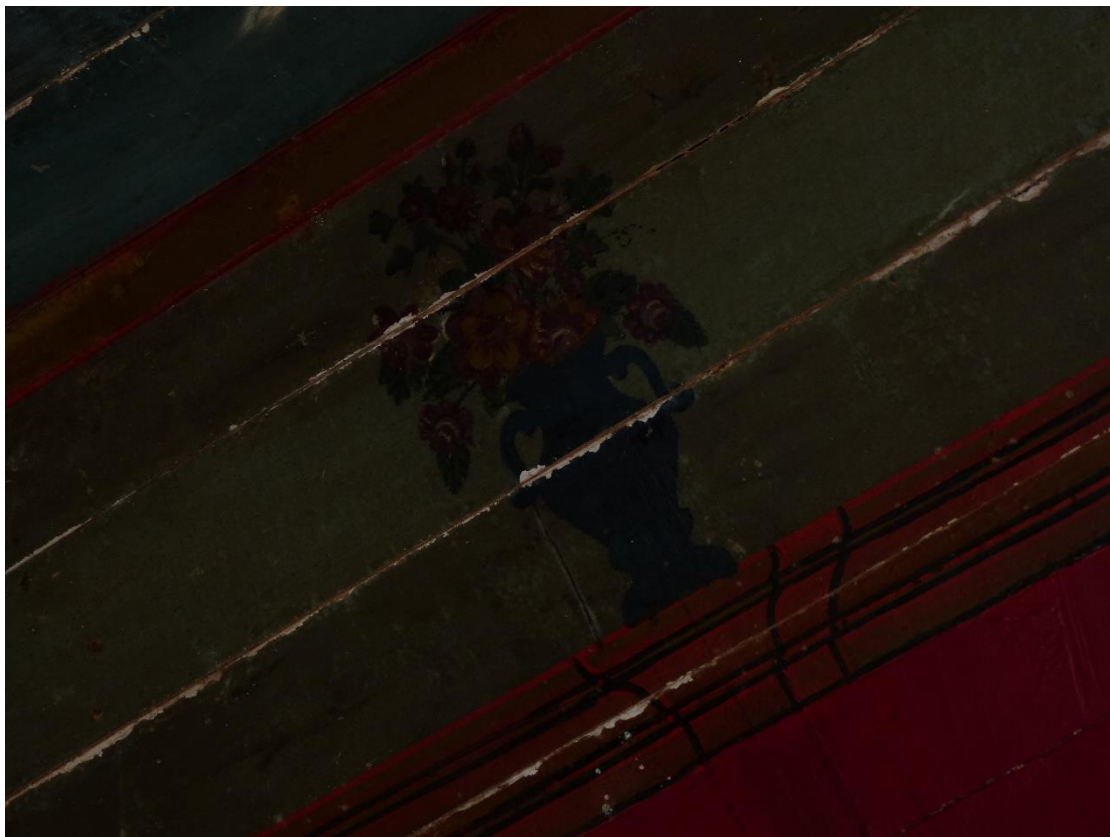
Fig. 137 – Detalhe do forro da capela-mor – Pinturas parietais.

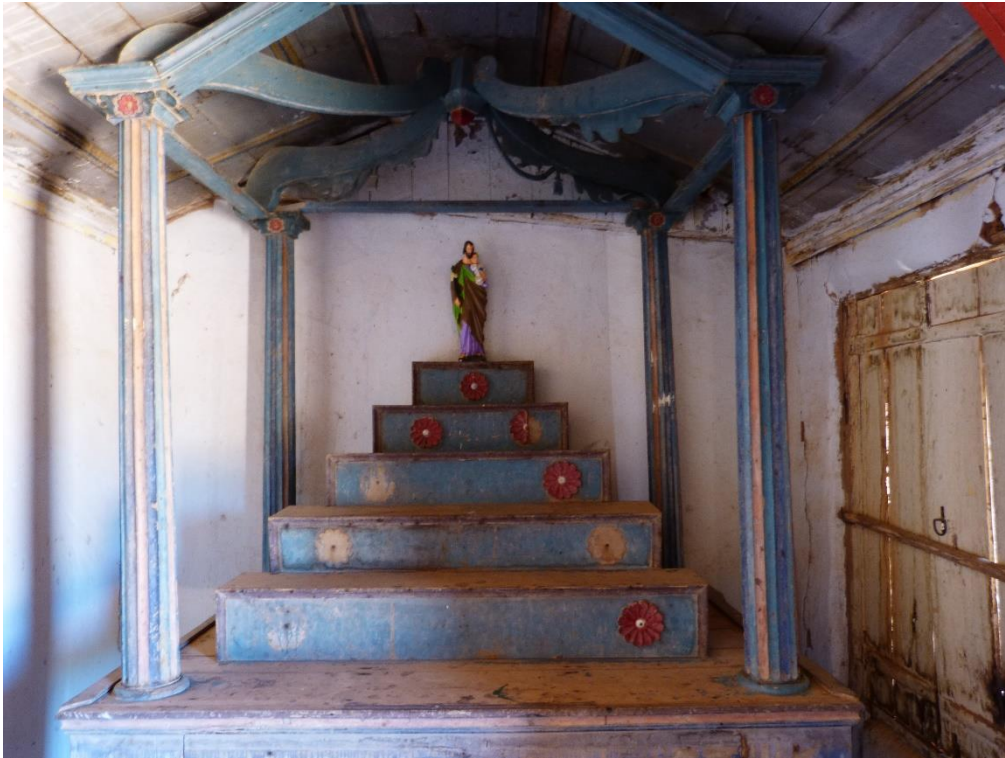
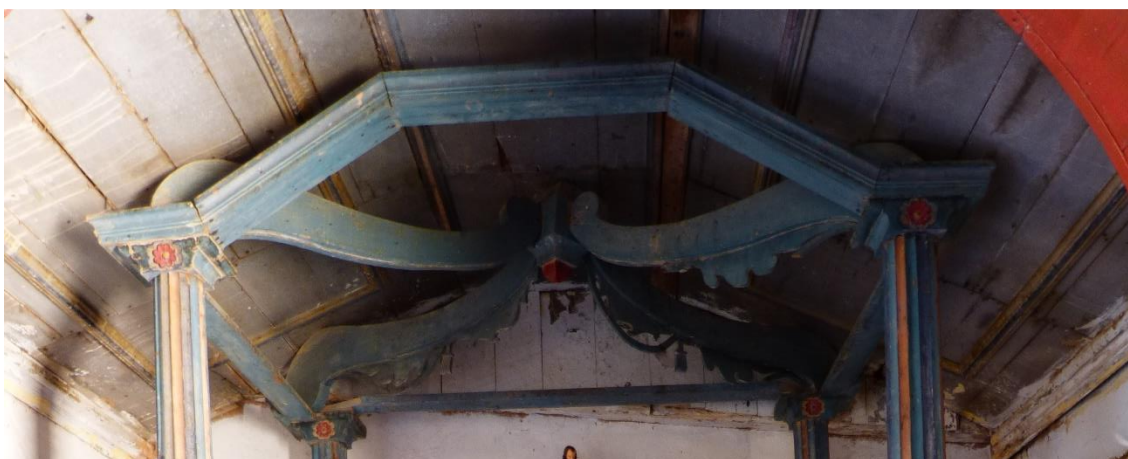
O forro da capela do Santíssimo foi executado em forma semelhante ao da capela-mor, contando também com frisos de madeira criando, nesse caso, uma moldura central, que junto das cimbalhas formam um painel duplo uma das faces inclinadas. O estado de conservação é igualmente ruim, no qual se observou patologias semelhantes às descritas anteriormente.

Fig. 139 – Detalhe do forro – Capela do Santíssimo Sacramento.

Fig. 140 – Detalhe do forro – Capela do Santíssimo Sacramento.

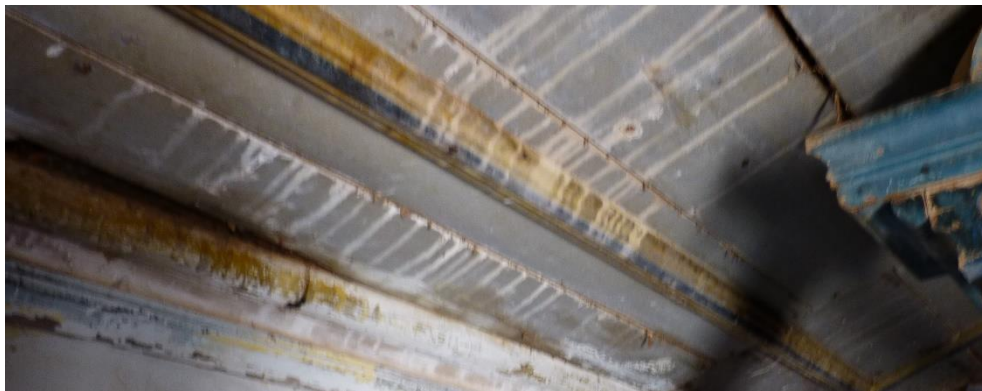
As constantes infiltrações no telhado têm intensificado o aparecimento de patologias nesse forro, podendo-se perceber danos em todas as superfícies das tábuas.

Fig. 142 – Detalhe do forro da Capela do Santíssimo Sacramento – Escorrimentos.

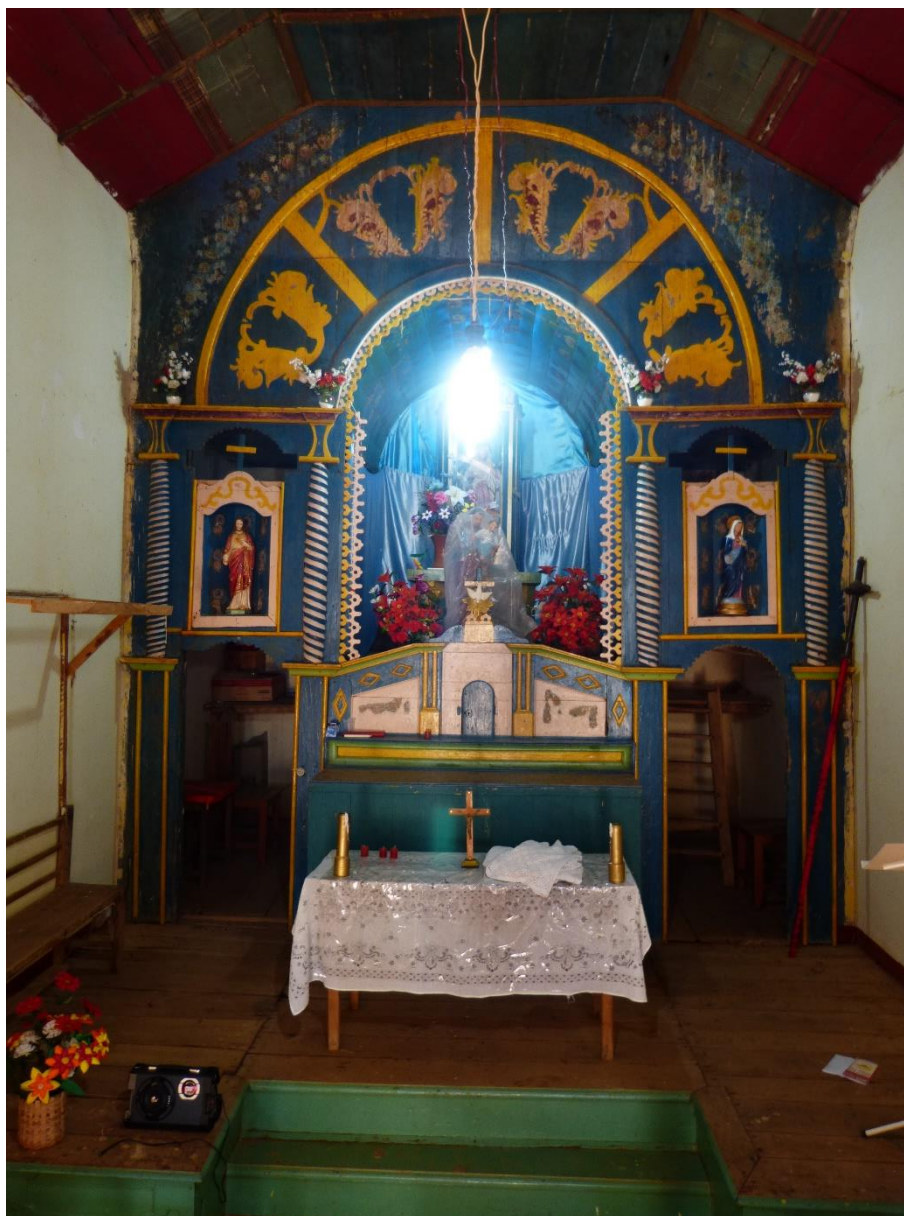
O retábulo da capela-mor, ainda que não seja o de melhor qualidade de execução, é o que contém mais elementos constituintes. A inspiração é sem dúvida baseada nos altares comumente difundidos na arquitetura religiosa brasileira, contendo nichos, pilastras, arabescos, pinturas parietais, entre outros ornamentos. É também o que sofreu maior descaracterização com o tempo, tendo partes removidas ou danificadas e o recobrimento total com tinta a óleo nas cores azul, amarela e branca.

Fig. 144 – Detalhe do retábulo – Capela-mor.

Recomenda-se a execução de um estudo mais detalhado para a execução da restauração desse retábulo, analisando-se mais profundamente a extensão dos danos e as condições das estruturas e partes não acessíveis abaixo do telhado.

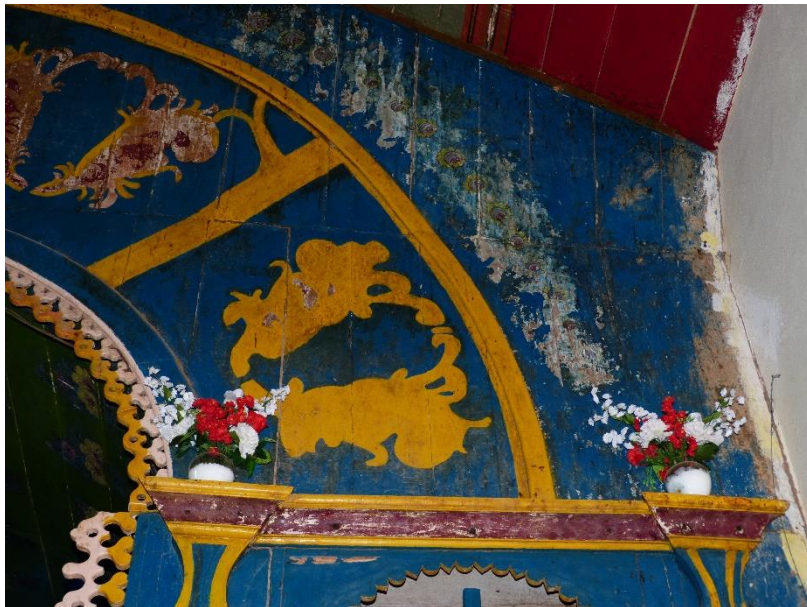
As pinturas parietais foram quase todas recobertas pelas repinturas o que, além de descaracterizar bastante o retábulo, pode ter causado uma perda irreversível nesses

Fig. 145 – Detalhe do retábulo-mor – Descaracterizações.

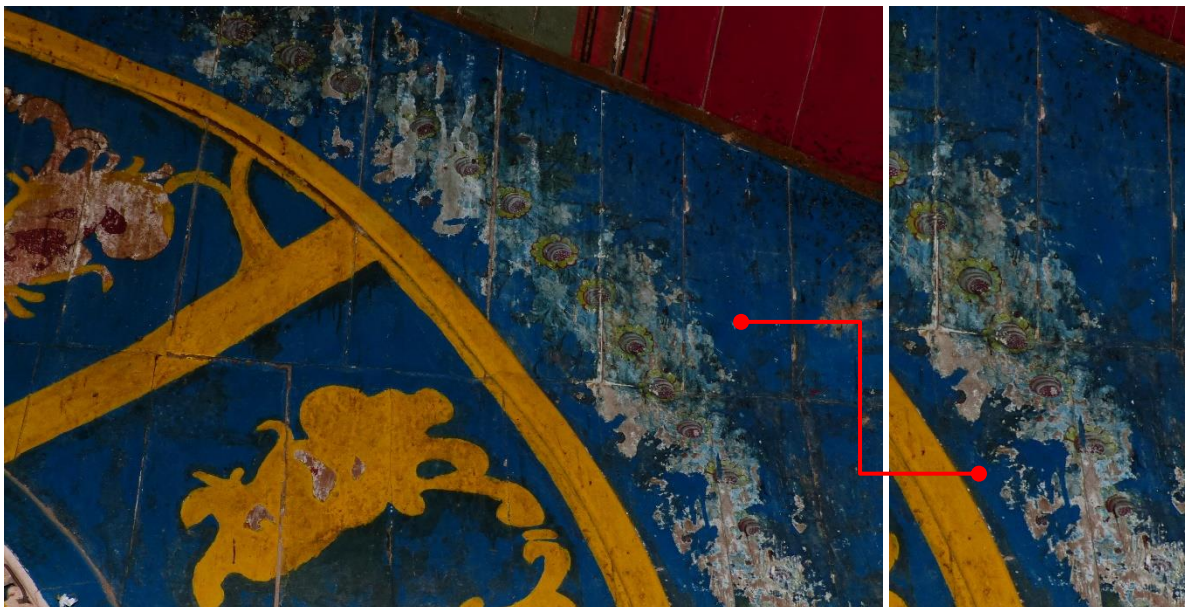
elementos decorativos. Em alguns pontos, os florais e as formas fitomórficas foram contornadas para que, possivelmente, fossem repintadas com tintas contemporâneas. Pode-se observar o que parece ser a tentativa de remover as camadas de tinta aplicadas sobre os florais existentes na parte superior do retábulo, o que removeu uma parte considerável das camadas originais. Ainda, em vários pontos foram improvisadas tomadas ou se passou a fiação para a iluminação da parte interna. Nessa intervenção, não foram usados conduítes e os fios estão fixados sobre as peças de madeira.

Fig. 146 – Detalhe de retábulo-mor – Tentativa de remoção das repinturas executada com técnica inapropriada.

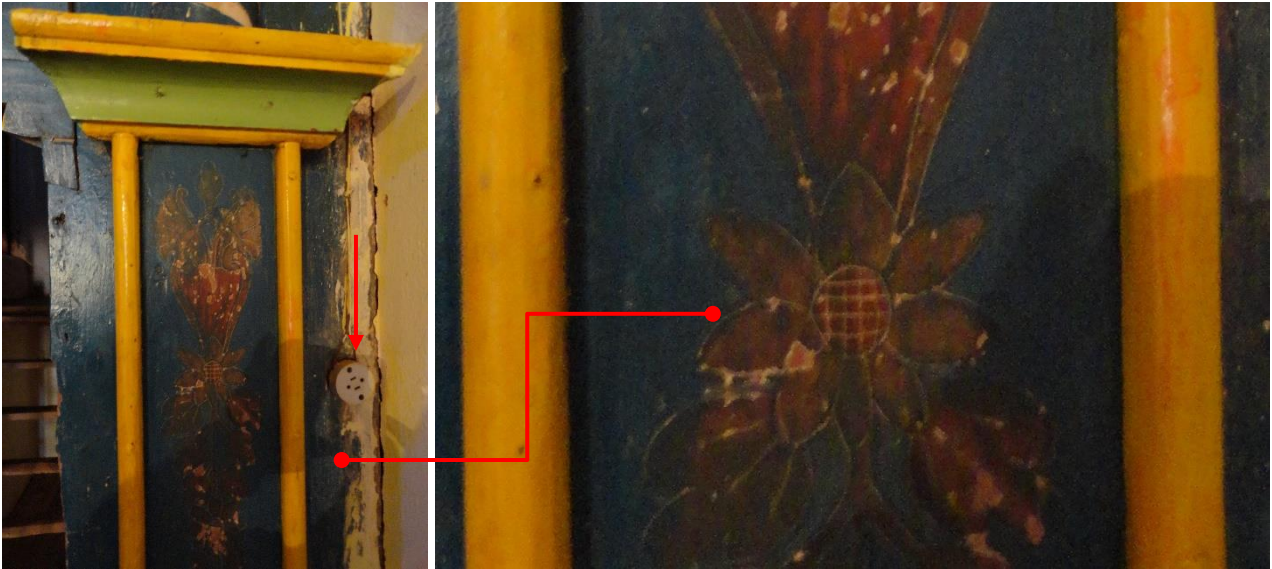
Fig. 147 – Detalhe de retábulo-mor – Contorno das pinturas originais.

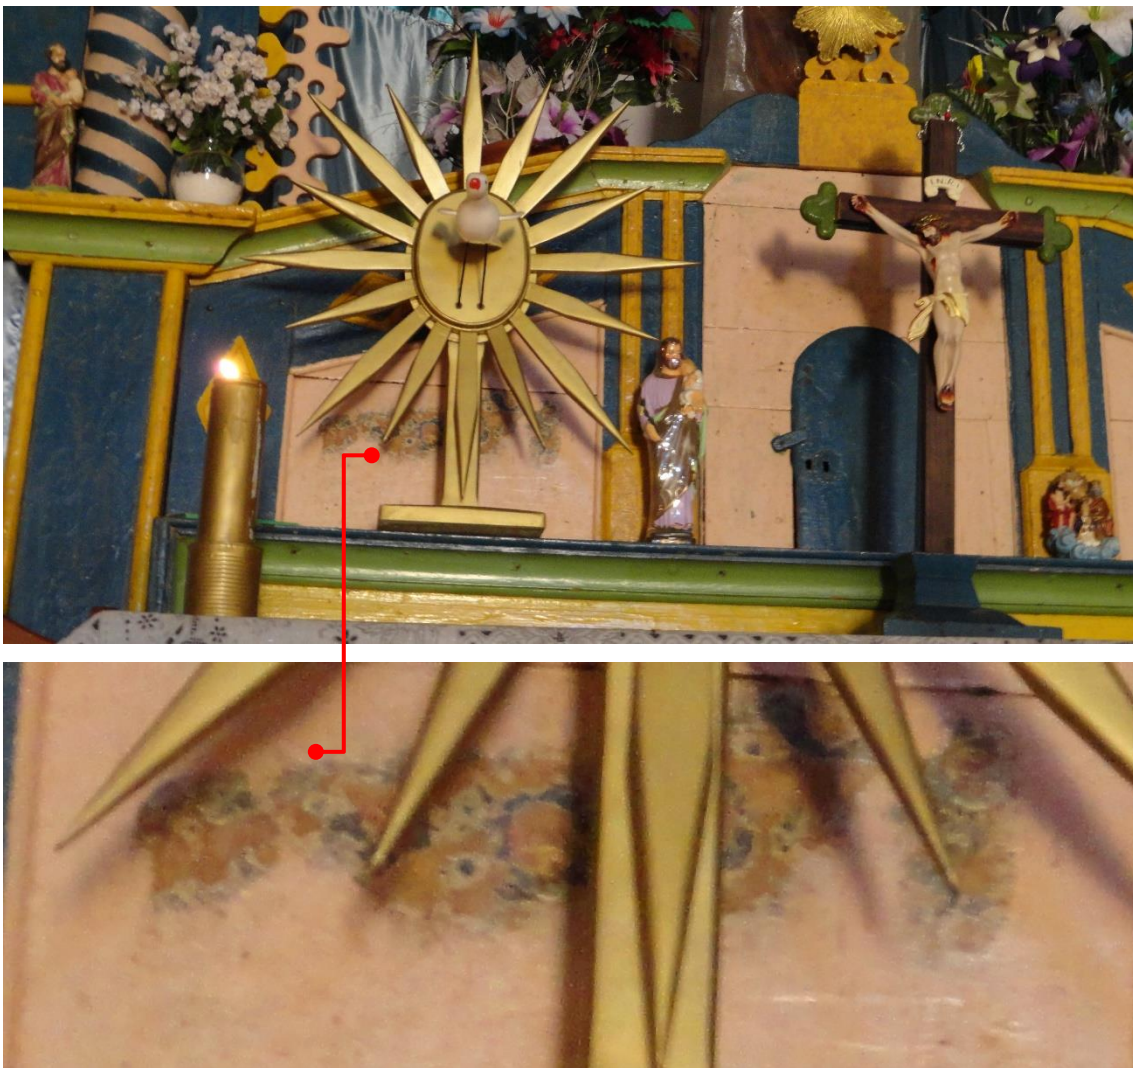
Fig. 148 – Detalhe de retábulo-mor – Repinturas.

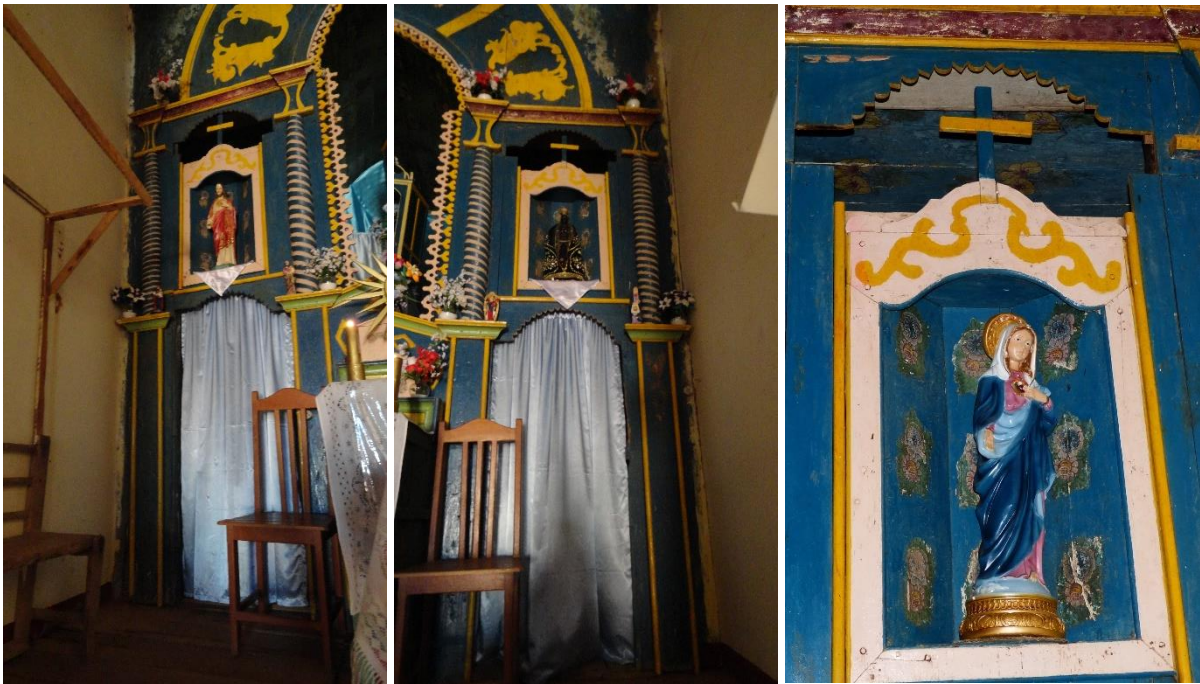
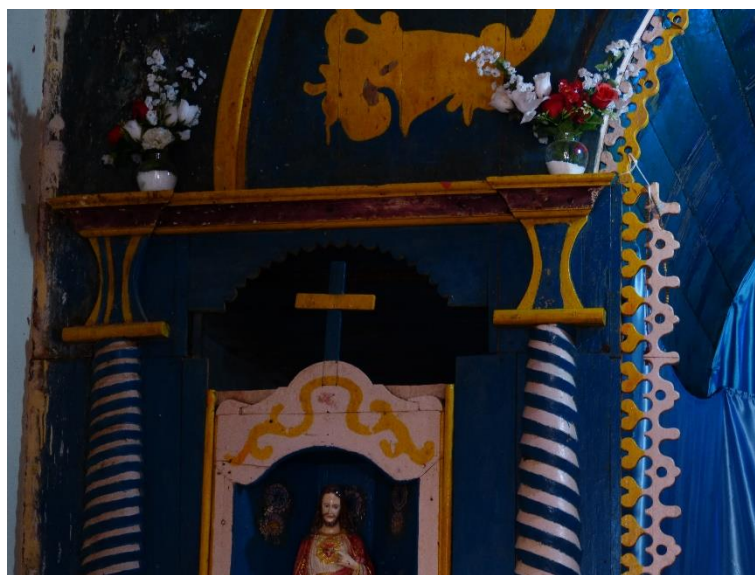
O retábulo teve também a modificação dos nichos laterais, com a retirada de parte dos oratórios menores que ocupam a porção central do espaço. No lugar, foram acrescentadas pequenas cruzes. Ainda que agressiva à composição original, essa descaracterização não deverá ser removida na execução da restauração do elemento, uma vez que se trata de uma adaptação que não se pode datar e sua retirada poderia desconsiderar a passagem da obra de arte no tempo, contrariando as premissas da Teoria da Restauração na visão Cesare Brandi.

Fig. 149 – Detalhe de retábulo-mor – Nichos laterais modificados.

Fig. 150 – Detalhe de retábulo-mor – Nichos laterais modificados.

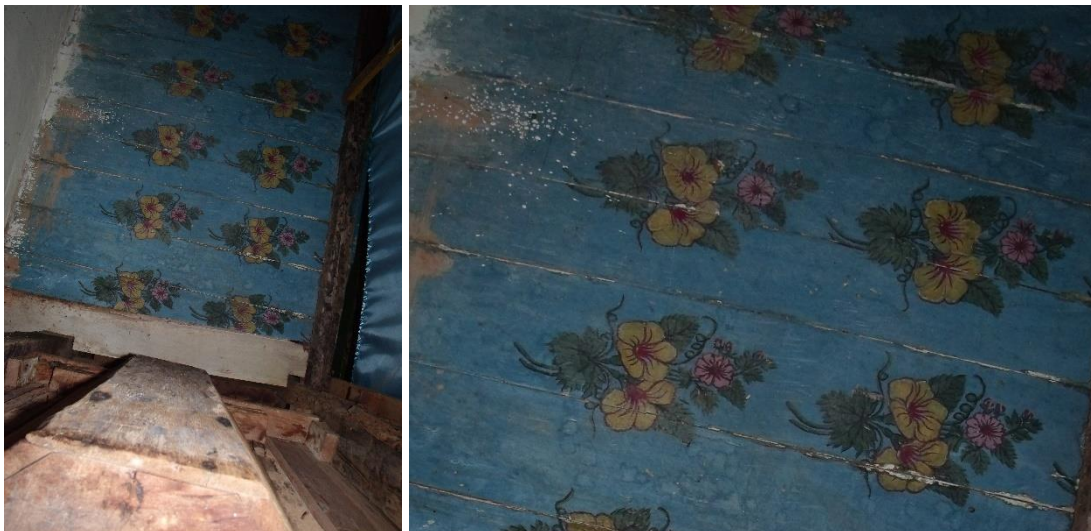
A parte interna do retábulo possui forração nos nichos, sendo o central arrematado por um forro em forma de abóboda e os laterais planos. Em ambos foram executas pinturas parietais com desenhos florais repetidos e possuem estado de conservação diferentes. Os forros das laterais foram pouco alterados e apresentam o aspecto original das cores e das formas pintadas. Já o central, além da repintura com tinta a óleo, existe marcas de esforço de algum objeto que, ao se fazer força para desloca-lo, causou o desgaste superficial das tábuas de madeira. Ademais, percebem-se patologias causadas pela umidade, como manchas escuras e apodrecimentos pontuais, e a instalação inadequada de fiação elétrica e pontos de iluminação. Ainda que não observados, as estruturas internas do retábulo e esses forros devem ter sido acometidos por cupins.

Fig. 151 – Detalhe de retábulo-mor – Pintura original dos forros dos nichos laterais.

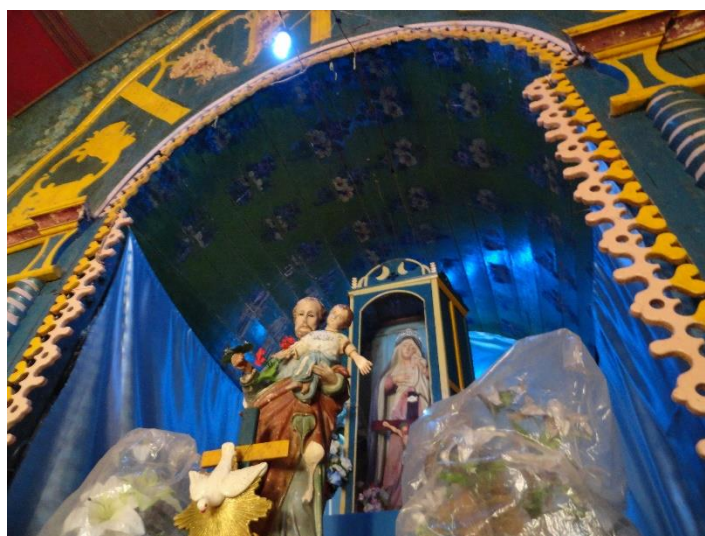
Fig. 152 – Detalhe de retábulo-mor – Pintura do forro do nicho central.

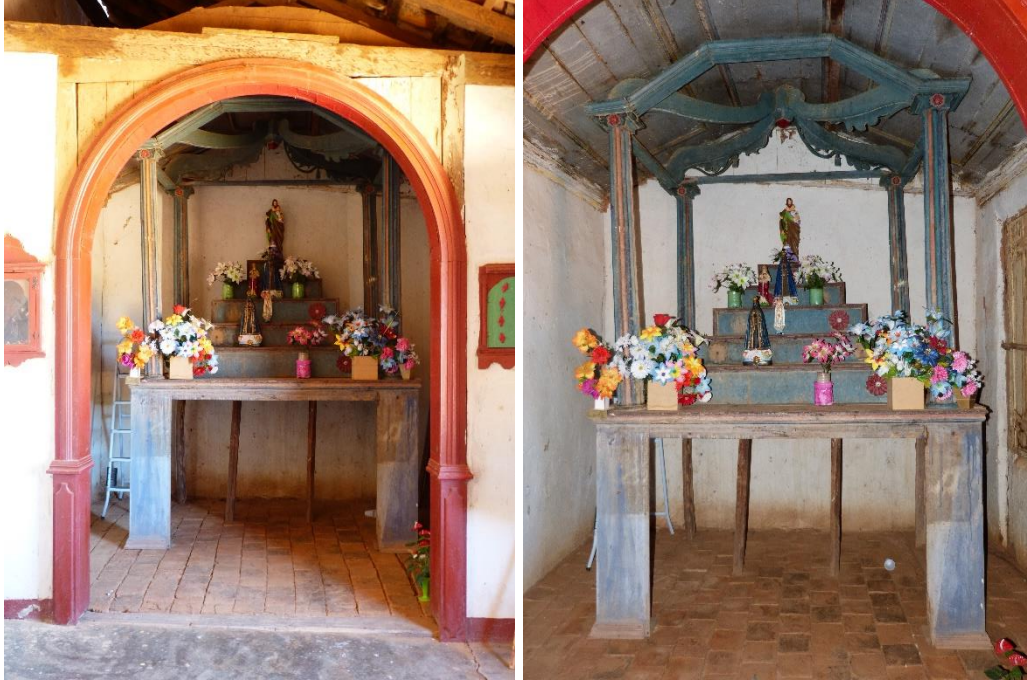
O retábulo da capela do Santíssimo Sacramento é a obra com maior qualidade de execução, contendo um apuro estético e um primor nos elementos constituintes que não são vistos no retábulo-mor. Pelas características, possivelmente, a confecção desse retábulo não data do período da construção inicial, sendo executado no século XIX, provavelmente. Não foram realizadas repinturas nesse elemento, mas parte dos elementos existentes se perderam ou foram retirados. Isso pode ser observado na inexistência de quatro das nove flores esculpidas nos patamares do trono, além da perda da metade de

Fig. 154 – Detalhe de retábulo – Capela do Santíssimo.

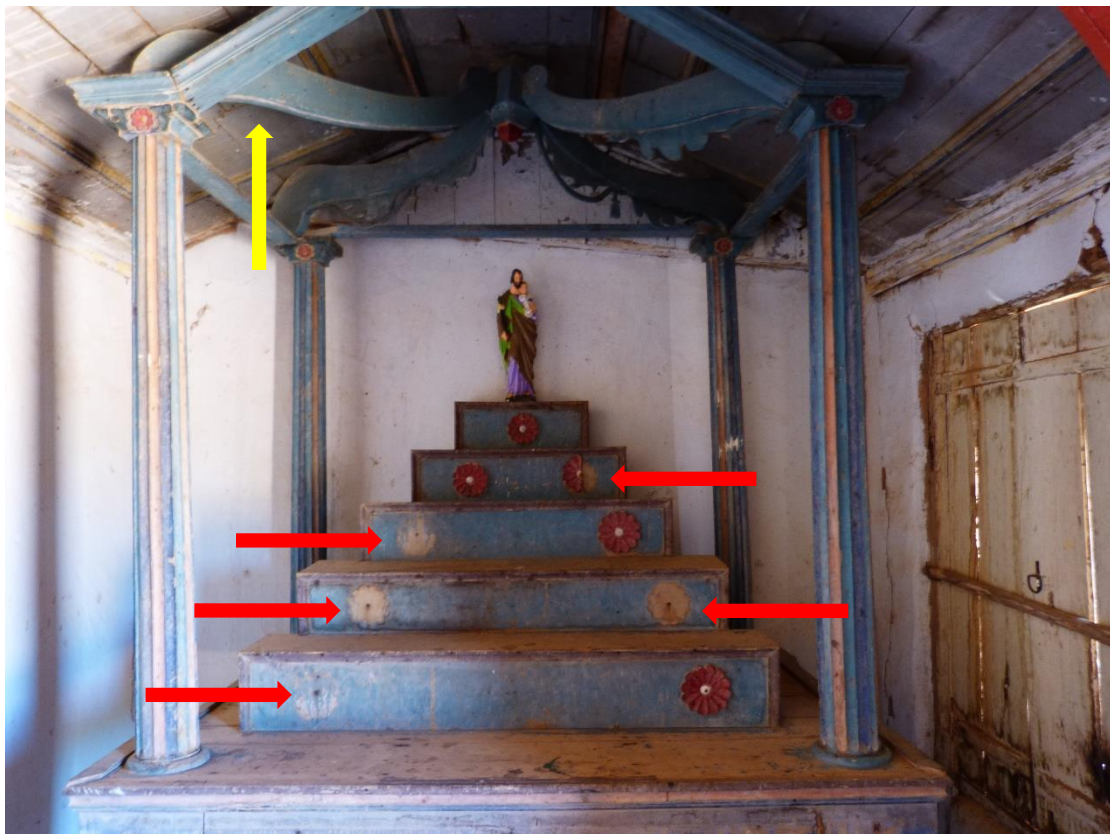
Fig. 155 – Detalhe de retábulo da Capela do Santíssimo – Perda de elementos.

Percebe-se também a perda de uma parte do baldaquino (destaque em amarelo na figura 155), que possivelmente foi quebrado durante a colocação ou retirada de santos ou enfeites que costumam ser usados para ornar o retábulo.

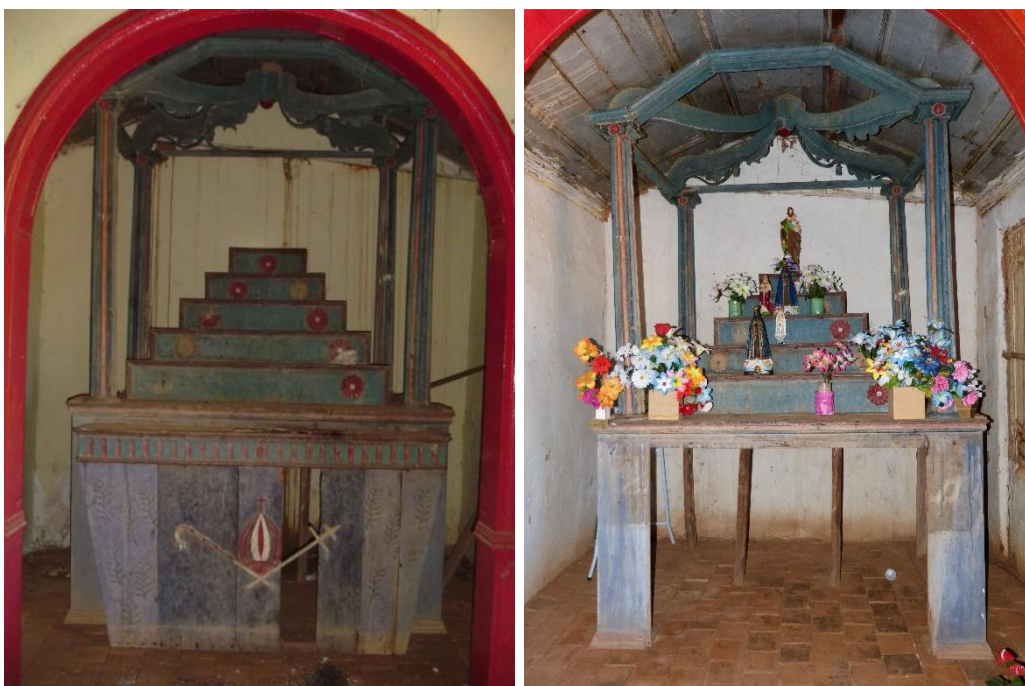
Fig. 156 – Detalhe de retábulo da Capela do Santíssimo – Perda de elementos (foto 1 – retirada do dossiê de tombamento da capela executado em março de 2002).

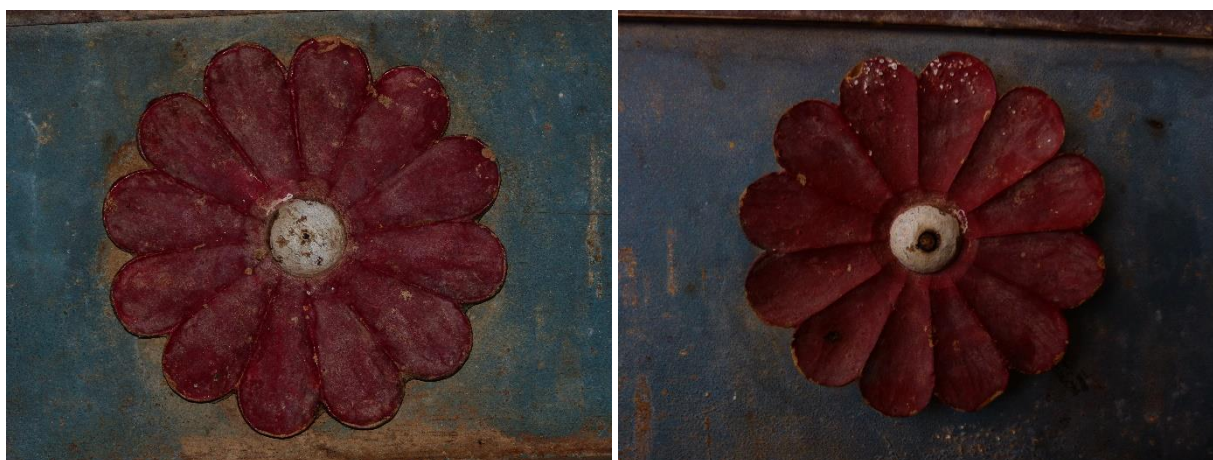
Fig. 157 – Detalhe de retábulo da Capela do Santíssimo – Flores esculpidas.

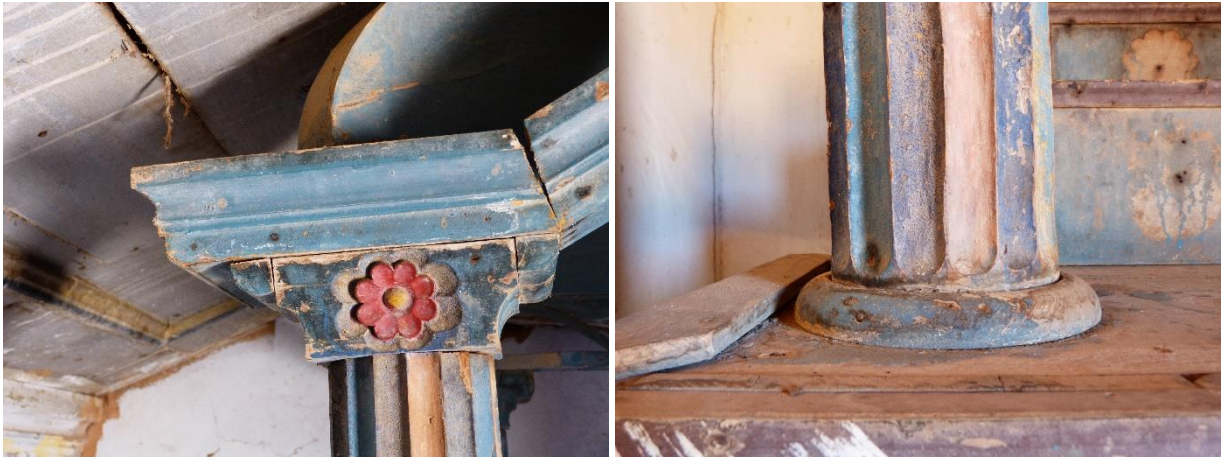
Além desses danos, podem ser observados problemas como a desarticulação dos encaixes das colunas e capiteis com o baldaquino, desgastes superficiais nas peças de madeira e na pintura original, manchas de umidade e perdas pontuais. Assim como no retábulo-mor, a realização dos serviços deve ser acompanhada de um estudo aprofundado

Fig. 158 – Detalhe de retábulo da Capela do Santíssimo – Colunas e capiteis.

para melhor se determinar os serviços específicos a serem dispensados na restauração desses elementos.

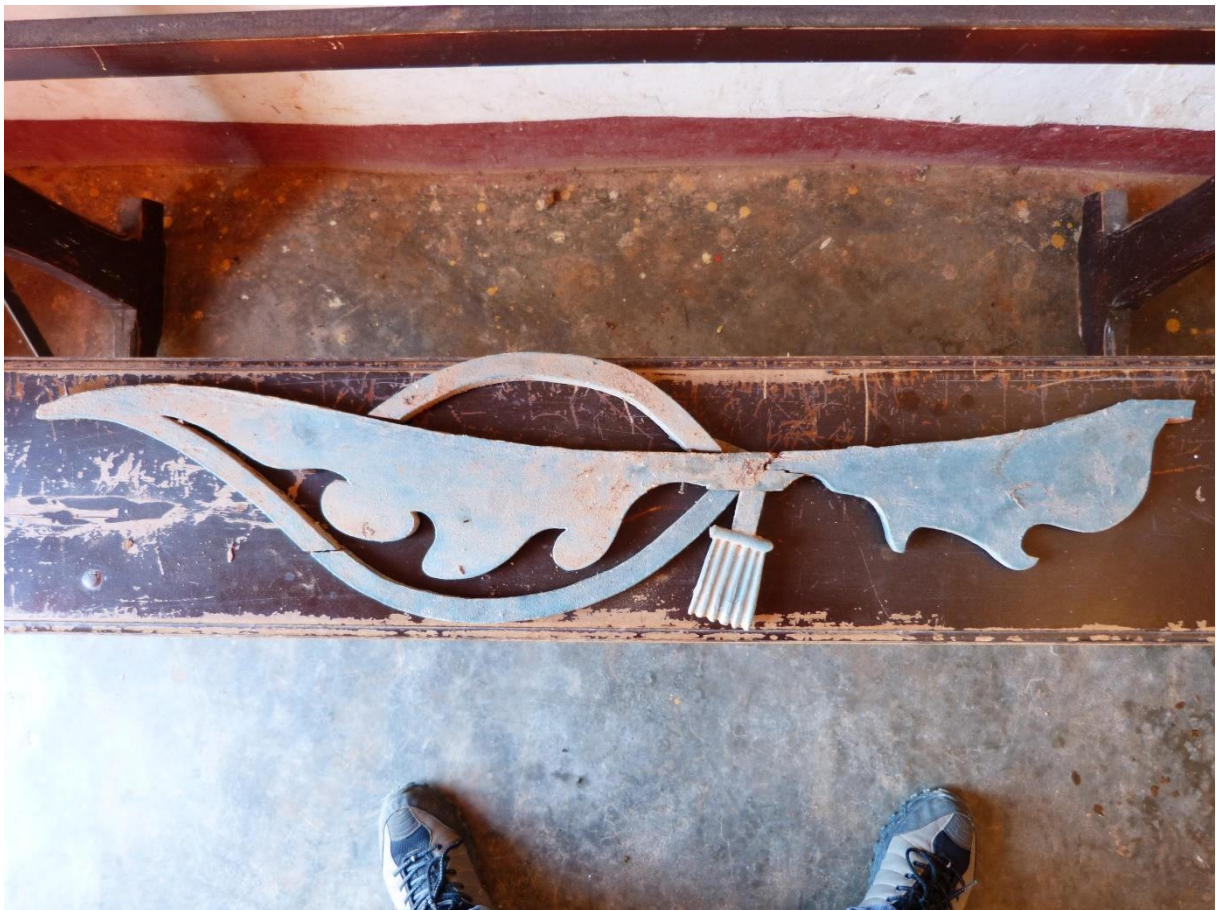
Fig. 159 – Detalhe de retábulo da Capela do Santíssimo – Parte das peças quebradas do baldaquino.

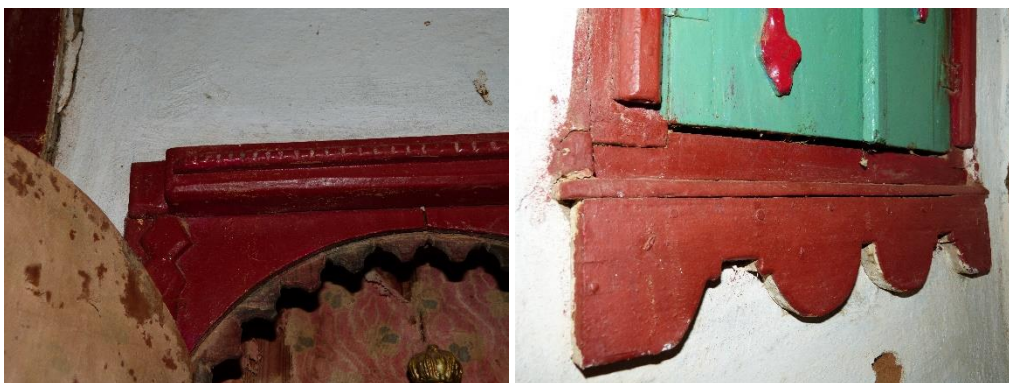
Fig. 161 – Detalhe do Nicho da Capela do Santíssimo (lado direito) – Partes deterioradas.

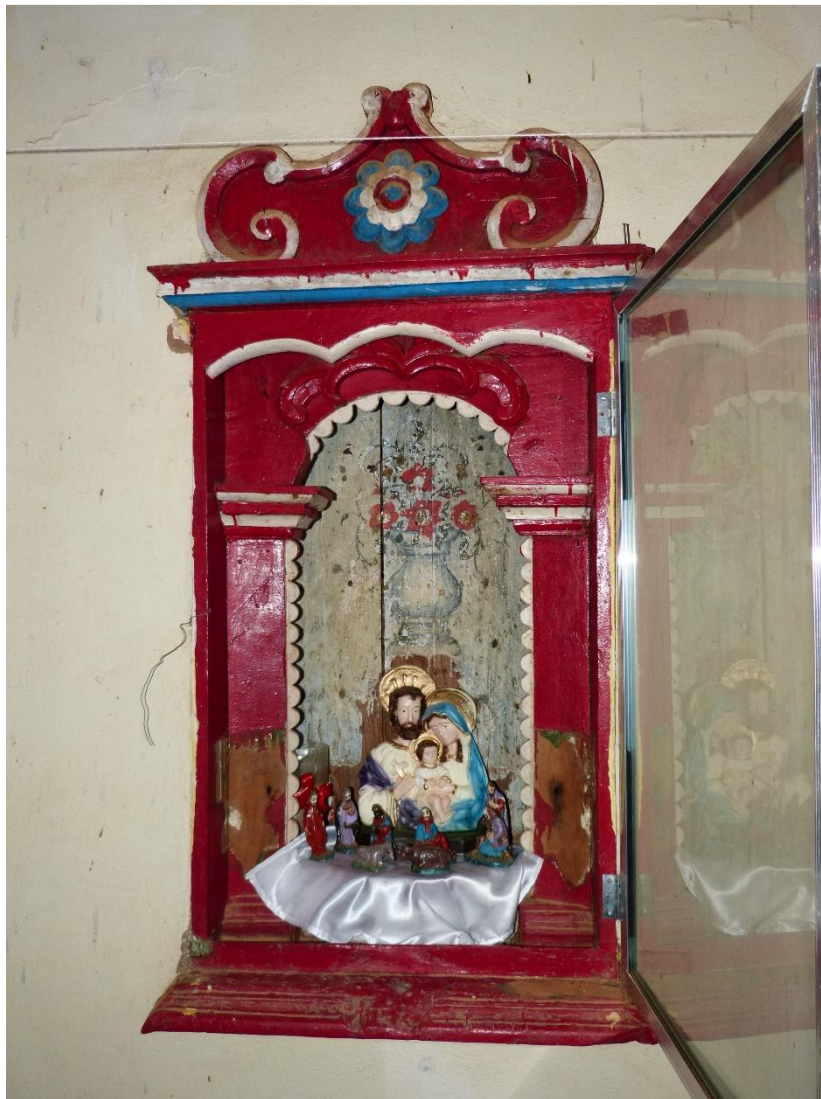
Os nichos mais elaborados possuem um acabamento distinto, com detalhes em alto relevo e feitiço cuidadoso na talha de madeira. Ambos possuem tratamento nos fundos, com pintura parietal representando um vaso de flores no nicho do lado direito da nave e com colagem de um tecido florido no existente junto ao arco da Capela do Santíssimo. Os danos observados têm relação com a má conservação desses elementos, sendo possível observação perdas pontuais, partes removidas, desgastes nos acabamentos, sujidade, além de intervenções que os descaracterizaram como repinturas e acréscimo de proteções com vidro e moldura de alumínio.

Fig. 163 – Detalhe do Nicho da Nave (lado direito) – Estado geral de conservação.

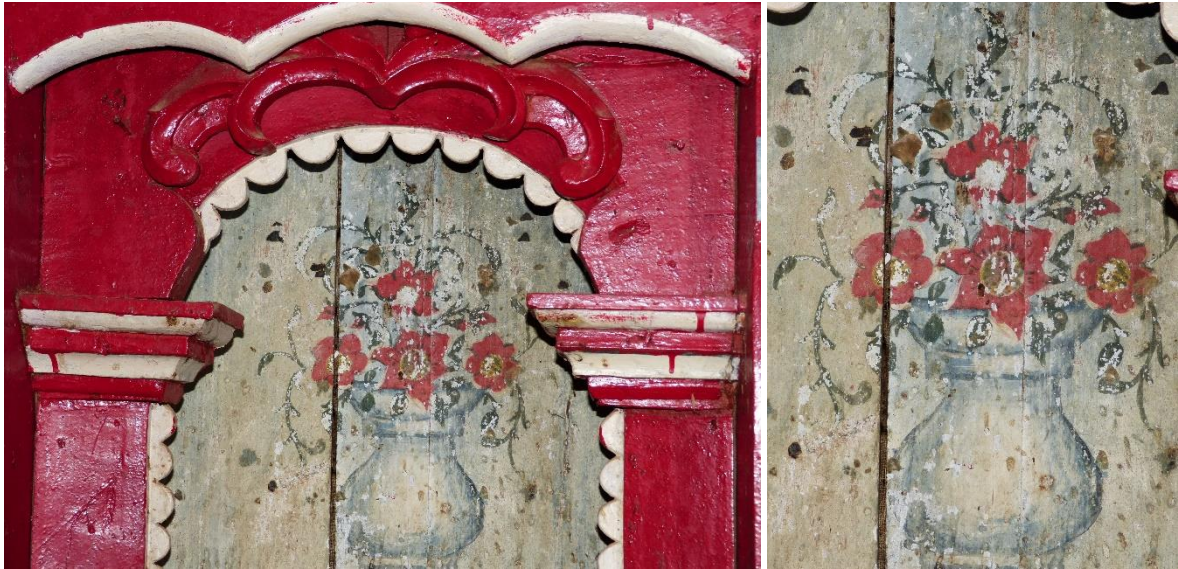
Fig. 164 – Detalhe do Nicho da Nave (lado direito) – Pintura parietal.

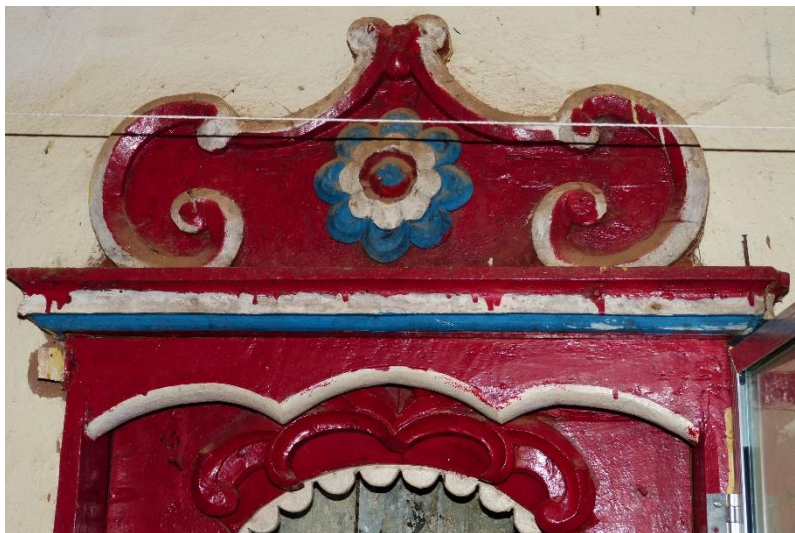
Fig. 165 – Detalhe do Nicho da Nave (lado direito) – Acabamento superior.
