Capela de Nossa Senhora da Soledade
São José de Gorutuba

Diagnóstico
do Estado de Conservação

CAPELA DE NOSSA SENHORA DA SOLEDADE DE SÃO JOSÉ DE GORUTUBA **Diagnóstico do Estado de Conservação**

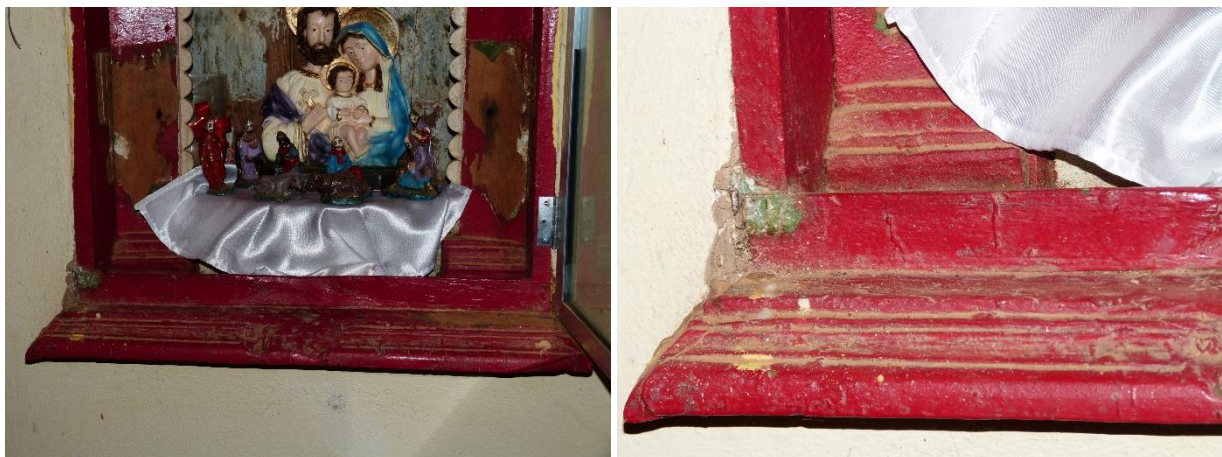
Fig. 166 – Detalhe do Nicho da Nave (lado direito) – Acabamento inferior.

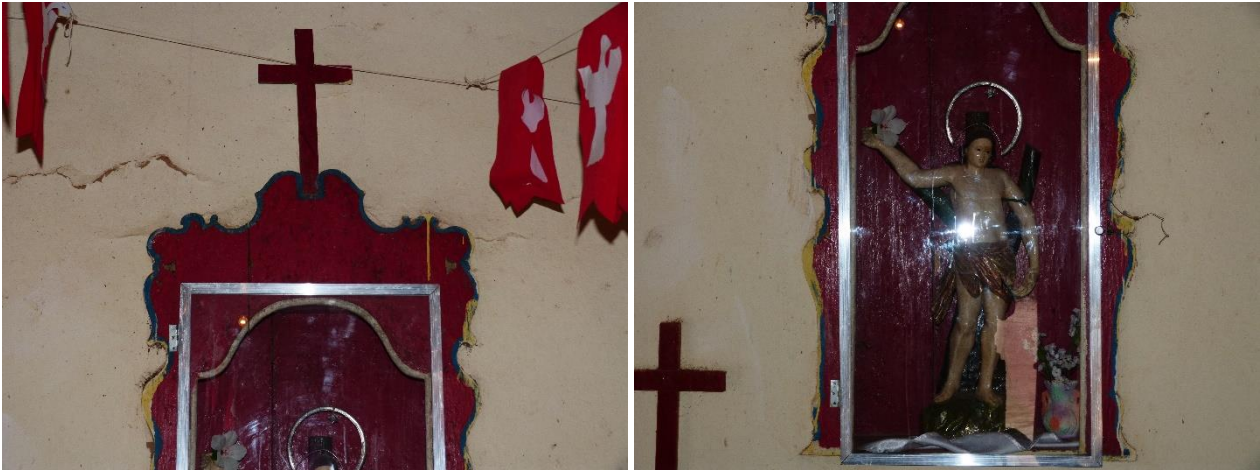
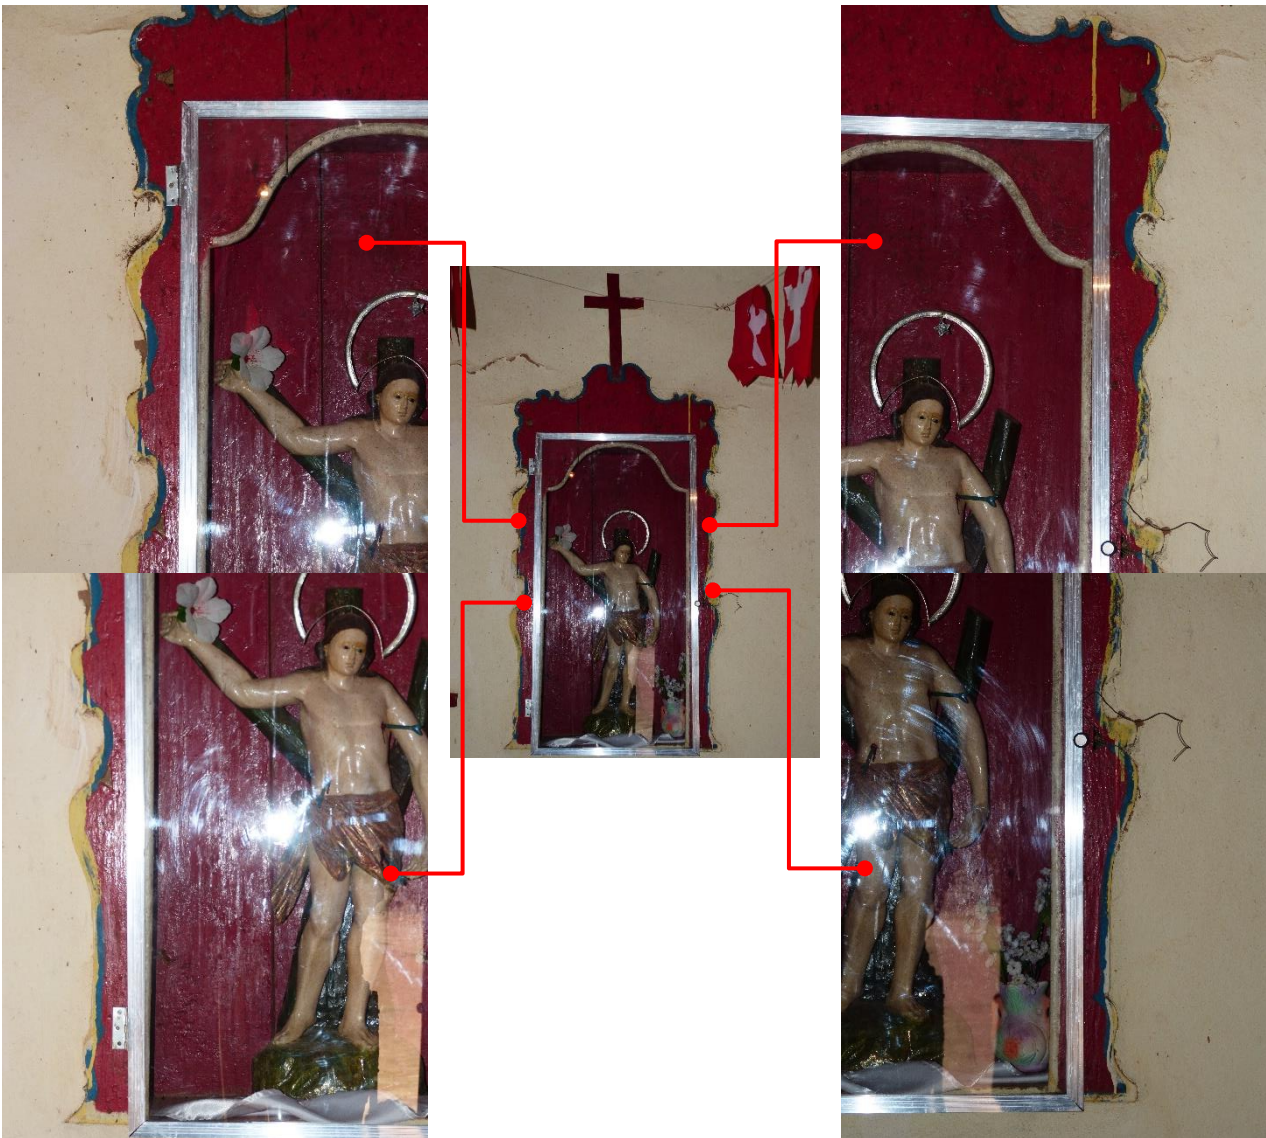
Os demais nichos têm confecção mais simples e sofreram descaracterizações que alteram a forma em relação à original. Ambos também receberam repintura em tinta a óleo na cor vermelha e apresentam perdas pontuais, desgastes superficiais nos acabamentos, manchas escuras, sujidade, entre outros danos. Cabe ressaltar que o nicho do lado esquerdo da nave foi executado no local de uma porta vedada, que, possivelmente, serviria para acesso ao lado externo caso a possível concepção inicial da edificação tivesse sido seguida.

Fig. 169 – Detalhe do Nicho da Nave (lado esquerdo) – Descaracterizações.

Fig. 170 – Detalhe do Nicho da Nave (lado esquerdo) – Descaracterizações.

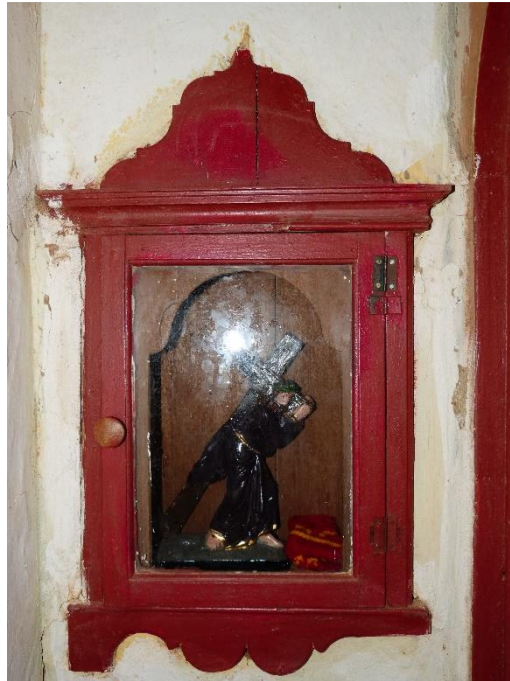
Fig. 171 – Detalhe do Nicho da Capela do Santíssimo (lado esquerdo) – Estado geral de conservação.

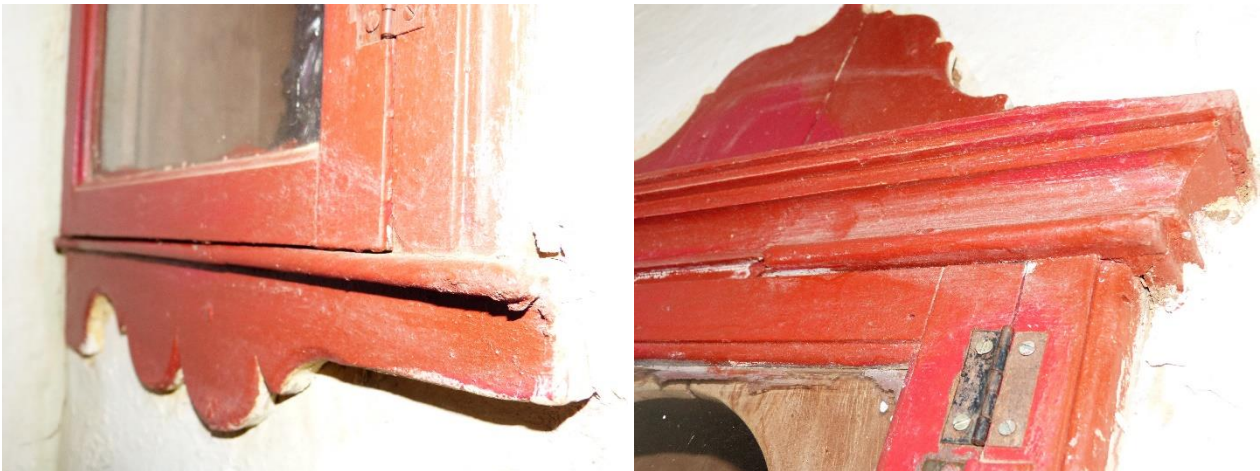
Fig. 172 – Detalhe do Nicho da Capela do Santíssimo (lado esquerdo) – Descaracterizações.

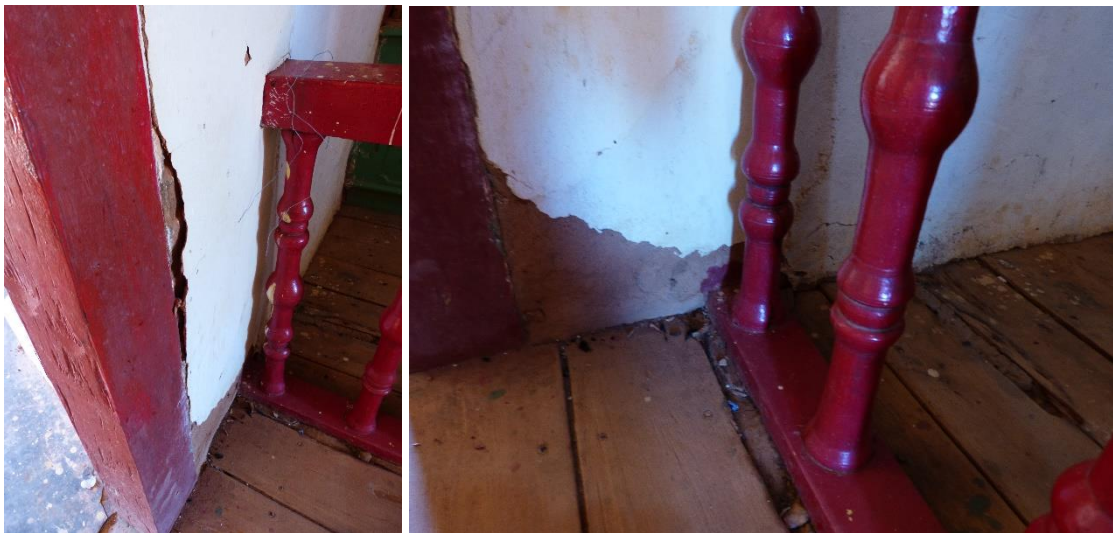
Além desses elementos artísticos integrados, existe na capela um guarda-corpo de madeira com balaustrada que divide a capela-mor. Esse elemento é composto por duas peças horizontais retangulares e as peças torneadas cilíndrica, que são distribuídas espaçadas entre si. Como todo o madeiramento da edificação também recebeu pintura na cor vermelha com tinta a óleo, o que provocou descaracterização. Foram observados problemas como desalinhamento, perdas pontuais, rachaduras, desencaixes, manchas caudas por respingos de tinta. É necessário considerar que o assoalho abaixo desse

guarda-corpo tem sido afetado pelas infiltrações de água pluvial, o que pode ter provocado apodrecimento em parte da peça de madeira que serve de base.

Fig. 174 – Detalhe do guarda-corpo da capela-mor – Estado geral de conservação.
