# PLANO DE REPARAÇÃO SOCIOAMBIENTAL DA BACIA DO RIO PARAÓPEBA

Rompimento das barragens B1, B4 e B4-A do  
Complexo Paraopeba II - Mina Córrego do Feijão

**Caracterização socioambiental pós-rompimento e avaliação de impactos**

**Caracterização do rompimento das barragens B1, B4 e B4-A**

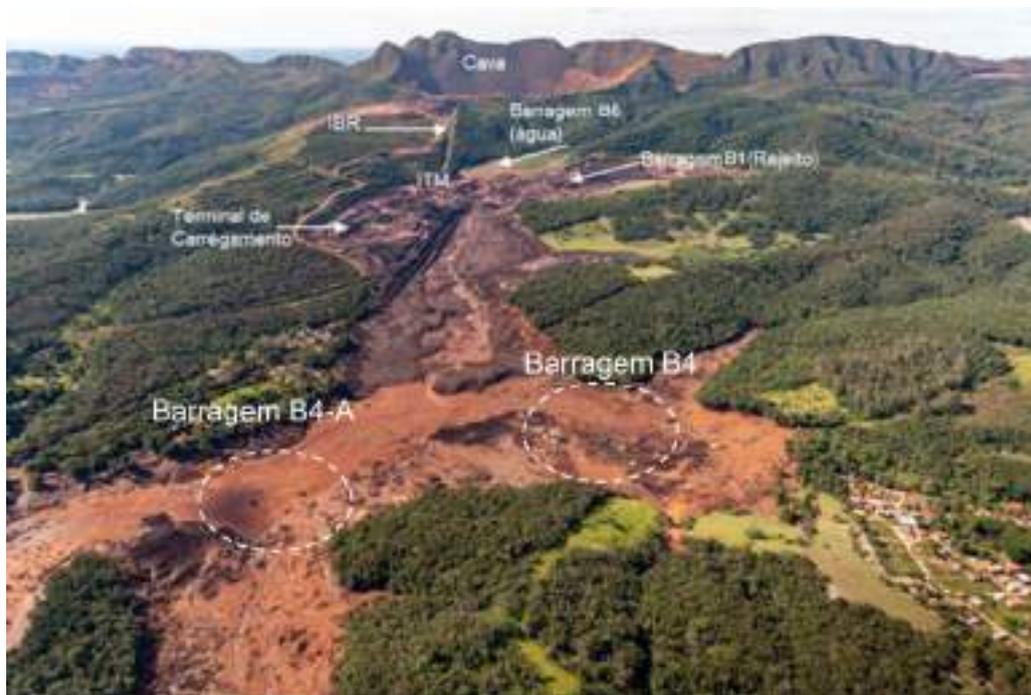
**Figura 2.2.1-1 – Foto aérea da barragem B1 e indicação da localização das estruturas em seu entorno (após o rompimento). Os círculos em branco indicam a localização aproximada das barragens B4 e B4-A antes de serem atingidas.**

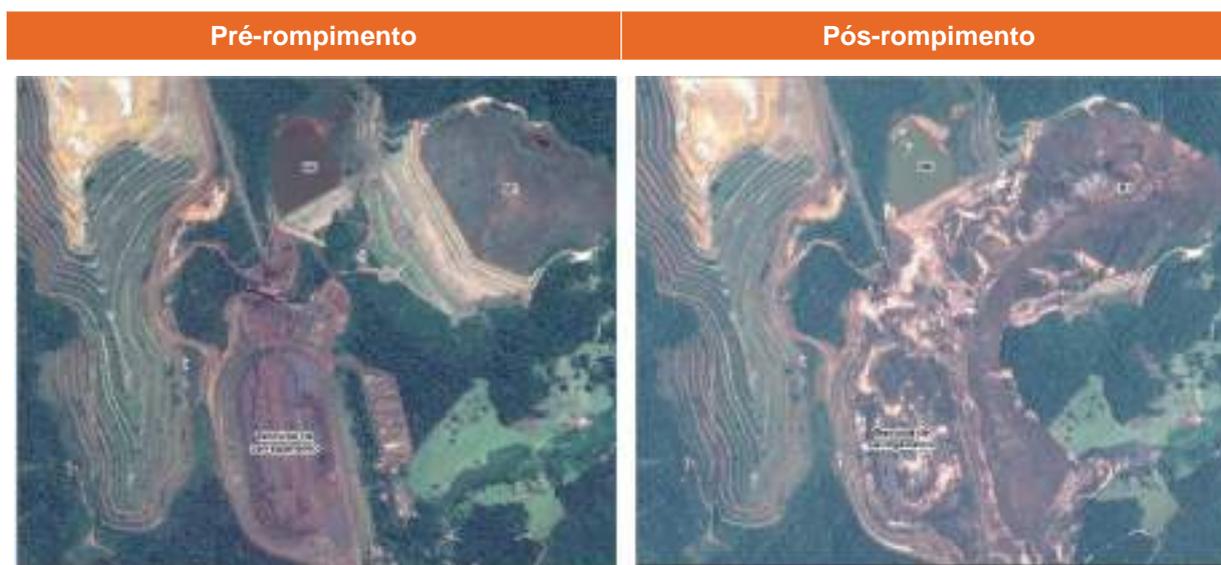
**Figura 2.2.1-2 – Imagem comparativa da situação pré e pós-rompimento, na Mina Córrego do Feijão - Complexo Paraopeba II, na região da barragem B1 e trecho imediatamente a jusante.**

Da Figura 2.2.1-2 a Figura 2.2.1-5 observa-se a deposição de grande volume de rejeito e detritos a jusante de B1, sendo atingida, de imediato, a porção no entorno da estrutura que compreendia as instalações de usina, o terminal de carregamento onde se localizava a periferia ferroviária, as oficinas de manutenção, o refeitório e os prédios administrativos (Figura 2.2.1-3). A barragem de contenção de sedimentos B6, que se posicionava adjacente à barragem B1, também foi atingida pelo volume de rejeito, tendo sua estrutura parcialmente

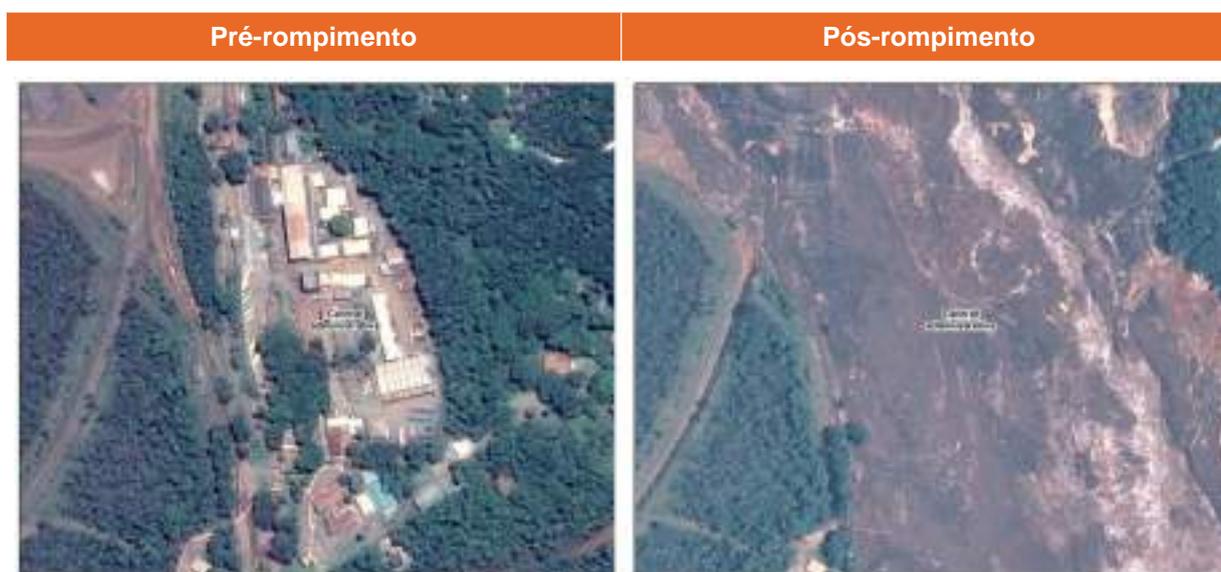
**Figura 2.2.1-3 – Imagem aérea comparativa da Central Administrativa antes e depois rompimento da Barragem B1.**

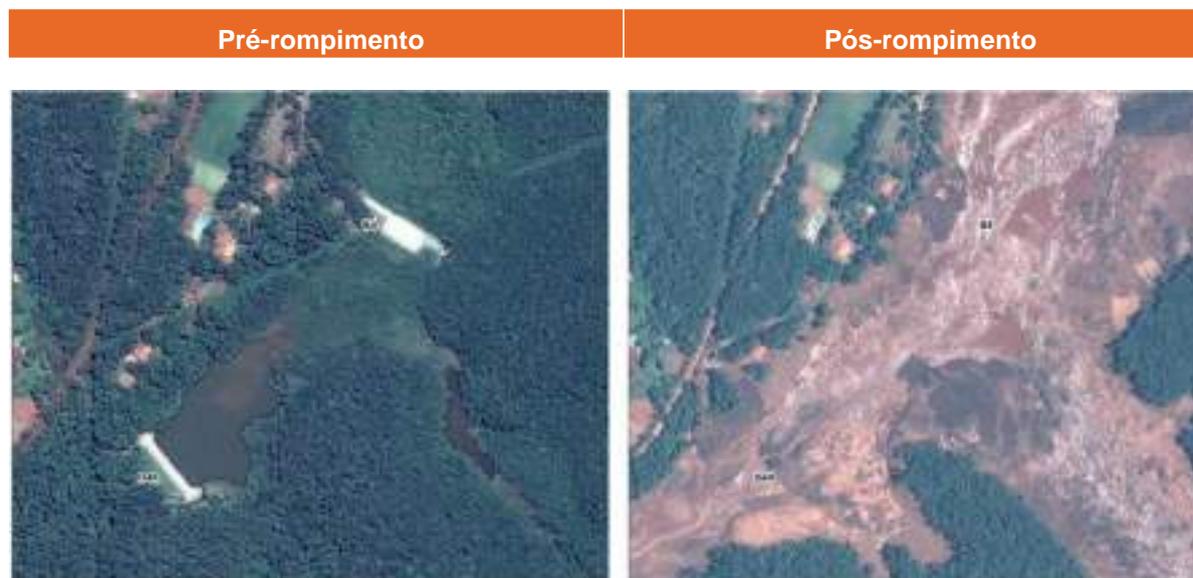
**Figura 2.2.1-4 – Imagem aérea comparativa das situações pré e pós- rompimento da barragem B1, na área das barragens B4 e B4-A da Mina Córrego do Feijão - Complexo Paraopeba II.**

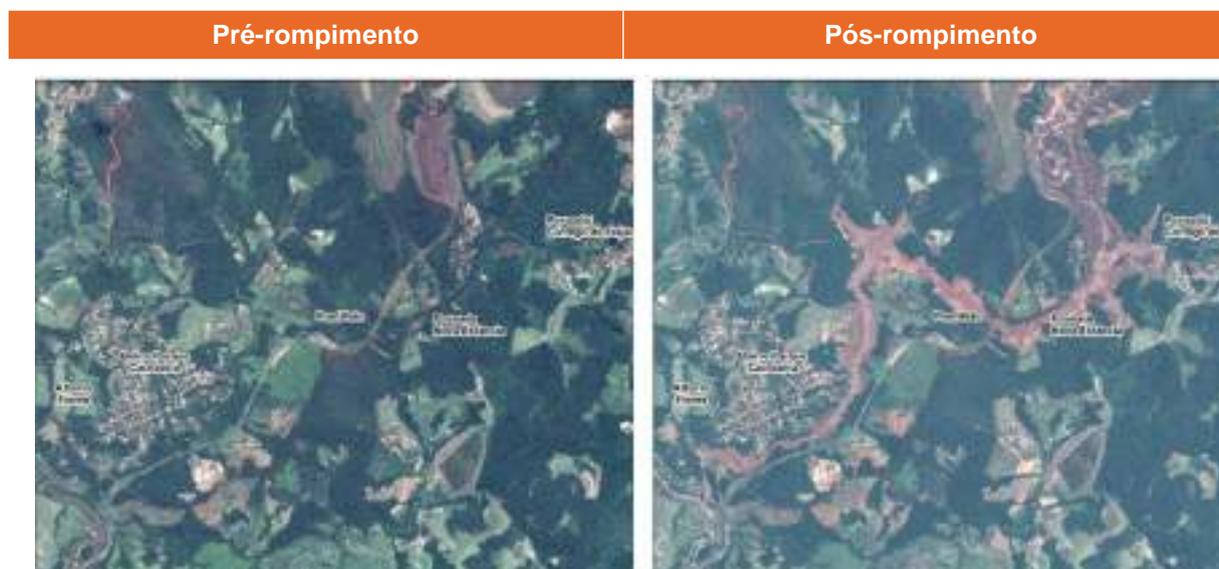
**Figura 2.2.1-5 – Região jusante da barragem B1, nas situações pré e pós-rompimento apresentando comunidades, povoados e bairros de Brumadinho afetados.**

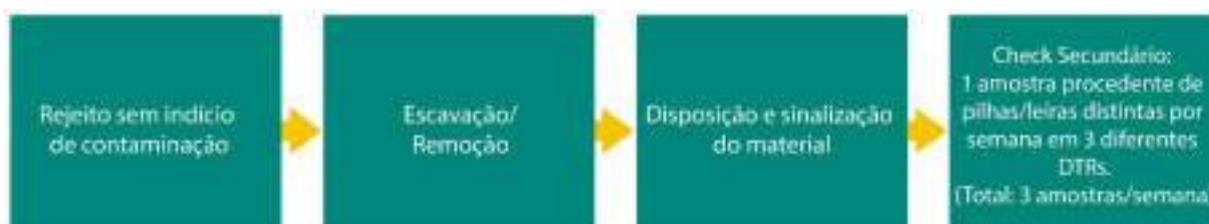
**Figura 2.2.3-3 – Fluxograma para classificação dos rejeitos em depósitos temporários**

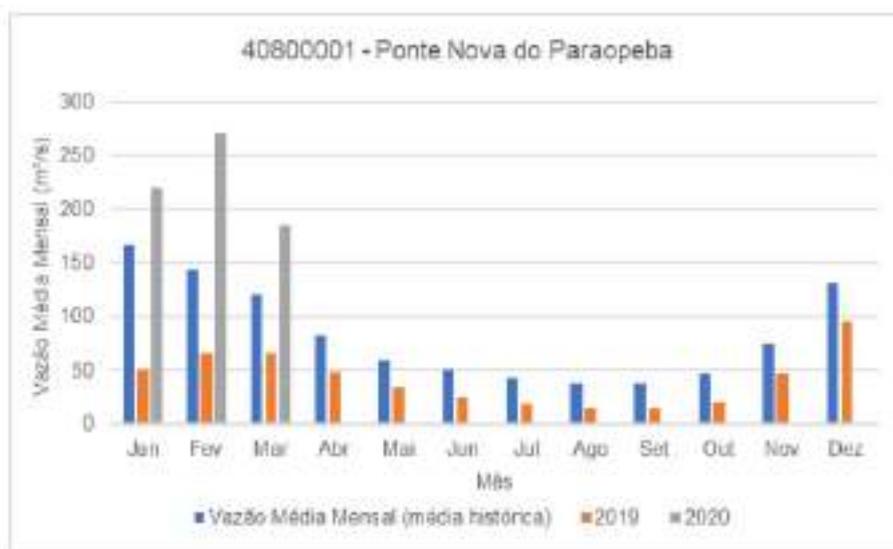
**Figura 2.3.1-3 – Vazões médias escoadas em 2019 e 2020, em relação às médias históricas na estação 40800001 (Ponte Nova do Paraopeba), localizada no Médio Paraopeba.**
