# DOCUMENTAÇÃO FOTOGRÁFICA

MUNICÍPIO/DISTRITO: Conceição do Mato Dentro - Córregos  
DENOMINAÇÃO: Igreja Matriz Nossa Senhora Aparecida

**IGREJA DE NOSSA SENHORA APARECIDA  
CÓRREGOS  
CONCEIÇÃO DO MATO DENTRO/MG**

**PROJETO EXECUTIVO DE RESTAURAÇÃO**

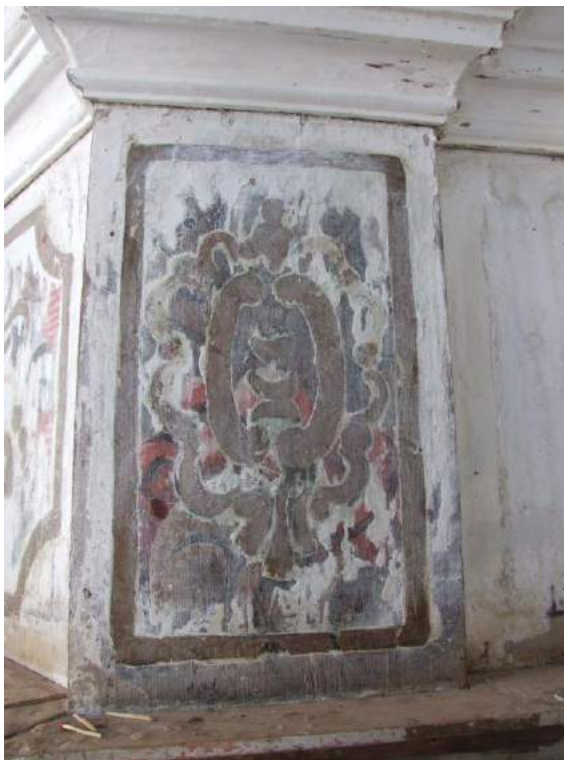
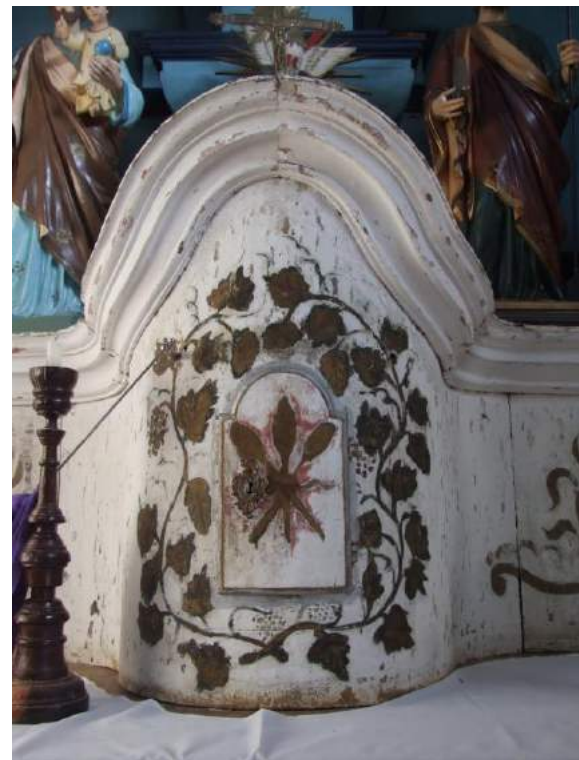
Foto 2 e Foto 3 – Retábulo-mor – Repintura branca, purpurina oxidada e perdas generalizadas de pinturas.

A presença de repintura é muito evidente nas áreas onde há douramento, as quais receberam uma camada de purpurina provavelmente dourada. Hoje elas se apresentam amarronzadas por oxidação. Nas perdas de pintura, que não são poucas, vê-se claramente a decoração subjacente com curvas e linhas paralelas nas cores vermelho, ocre, cinza e preto (foto 2, item 6).

Circundando o sacrário há pintura decorativa em motivos fitomórficos (representação de ramos de videira com folhas e frutos – utilizadas na primeira e segunda fase do barroco). A fechadura possui espelho com decorações assimétricas em “rocailles” e elementos em formato de “C”, típicos do rococó, mas possivelmente foi inserida posteriormente (foto 3, item 6).

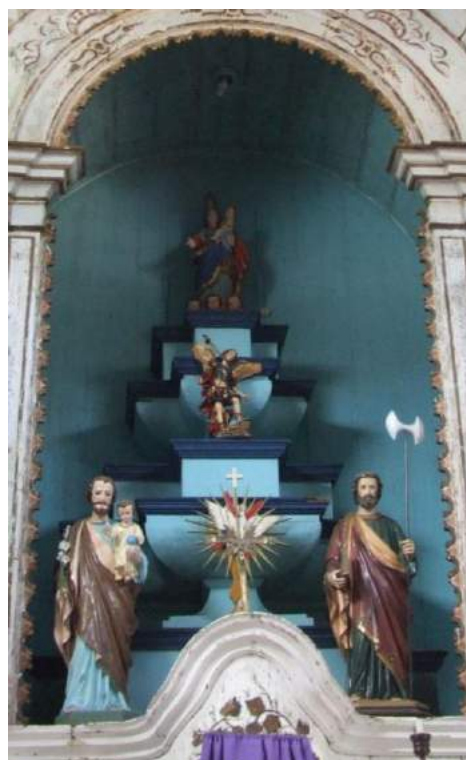
Foto 5 – Retábulo mor – Camarim  
com renda e trono escalonado.

Possui renda no camarim com motivos simples (pequenas volutas) e trono escalonado com paredes em linhas arredondadas e frisos emoldurando os arremates superiores, tipicamente rococó (foto 5, item 6).

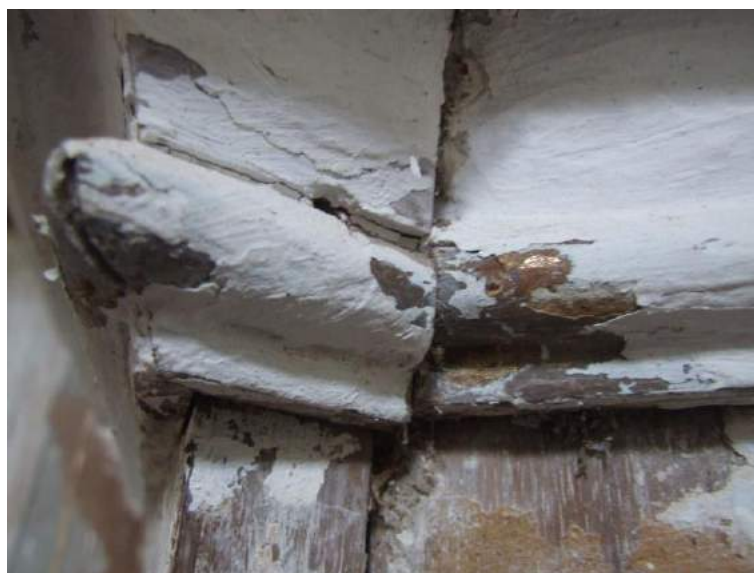
Foto 8 – Retábulo-mor – Abertura nas junções e repintura sobre ouro brunido.

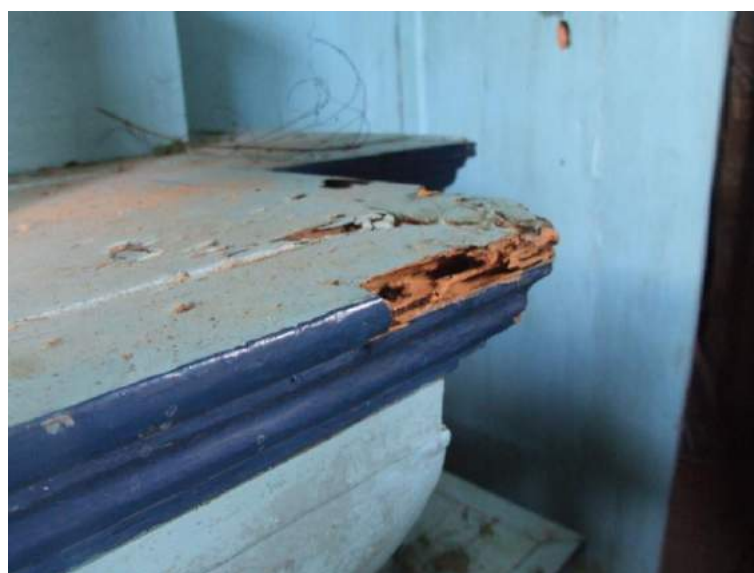
Foto 9 – Retábulo-mor – Ataque de insetos xilófagos no trono do camarim.

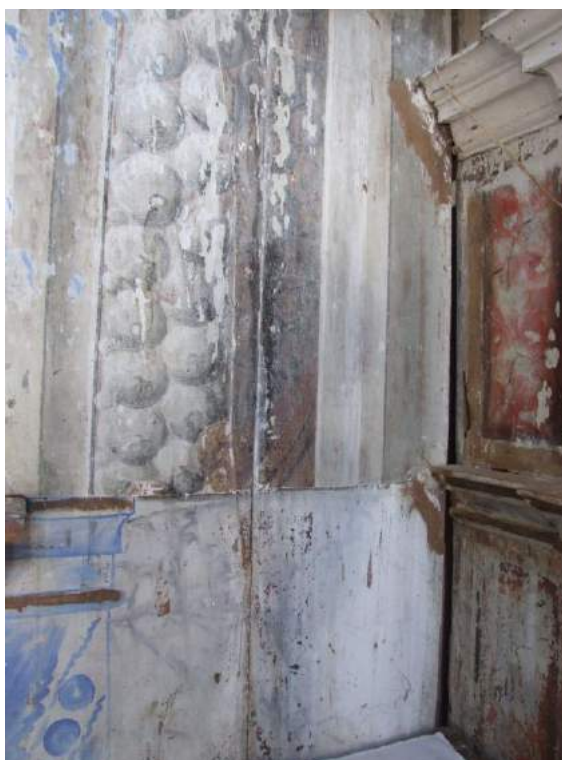
Foto 13 – Retábulo-mor – Abertura no encontro e perdas na pintura.

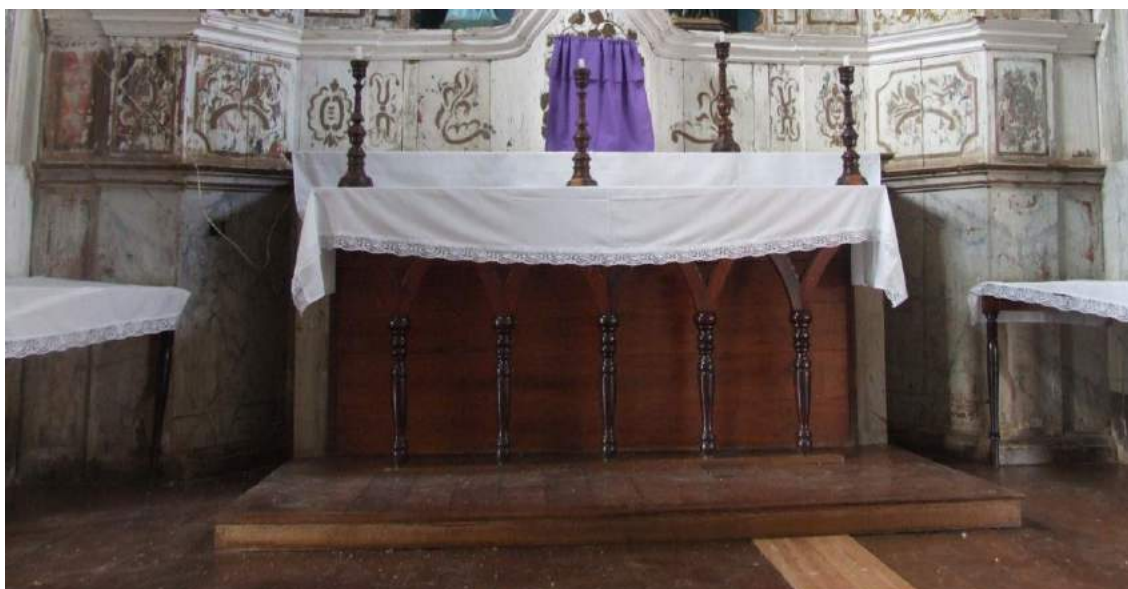
Foto 14 – Retábulo mor – Parte inferior com mesa.

A mesa de altar foi totalmente substituída, não condizendo com o conjunto estilístico do retábulo (foto 14, item 6).

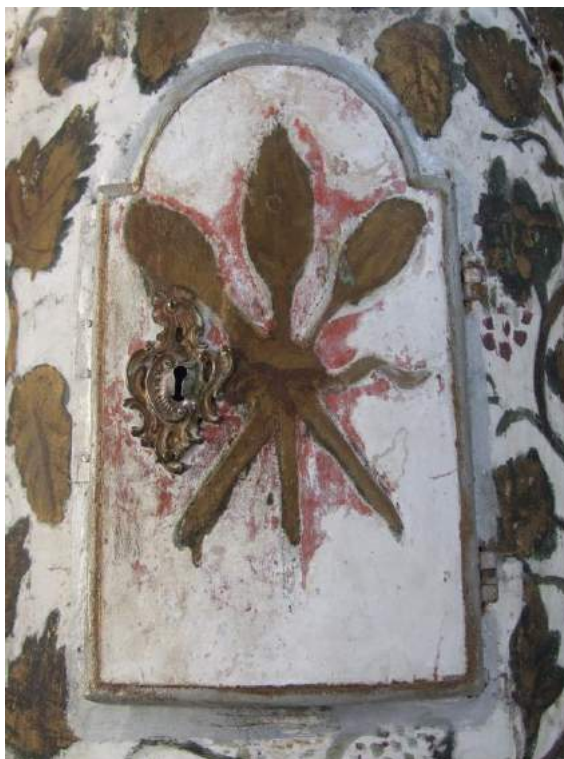
Foto 17 – Sacrário – Pintura prateada posterior e placa de metal.

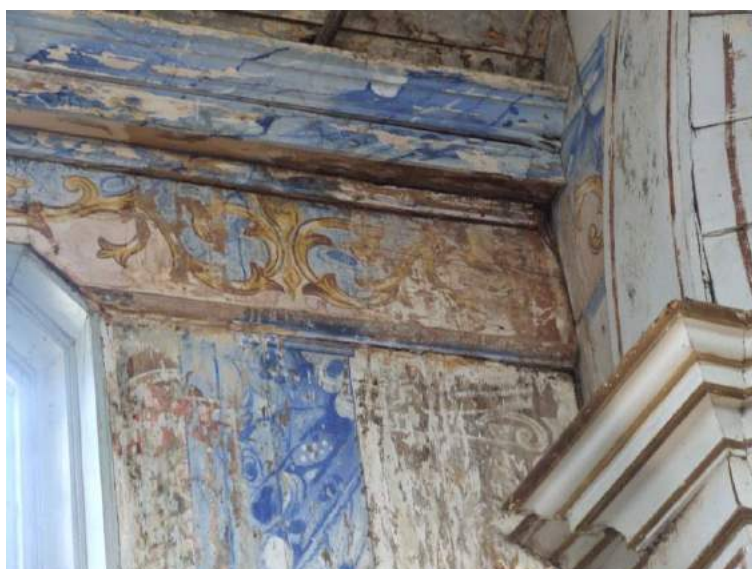
Foto 20 – Pinturas parietais e cimalha – Repintura e pintura original abrasionada.

Acima destas encontram-se as cimalhas do forro, que apresentam a mesma repintura presente nas pinturas parietais, porém com menos perdas. Aqui se observa a mesma repintura em branco e tons de azul em imitação de marmorizado (fotos 20 e 21, item 6).

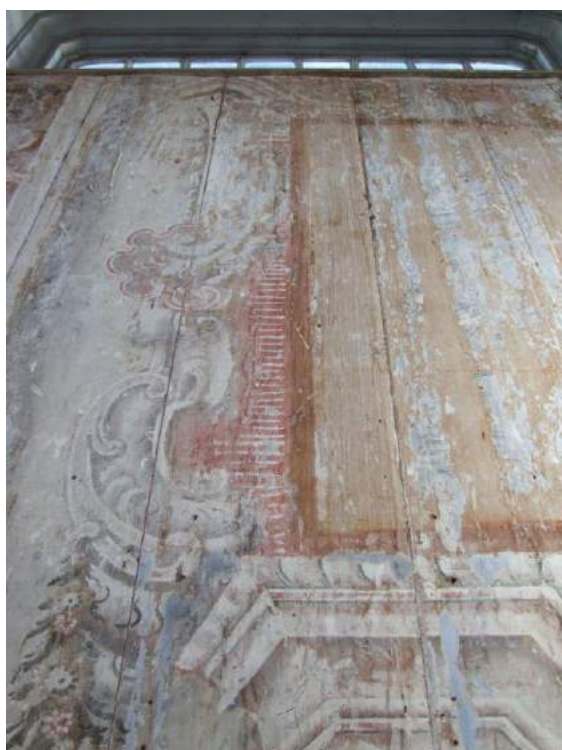
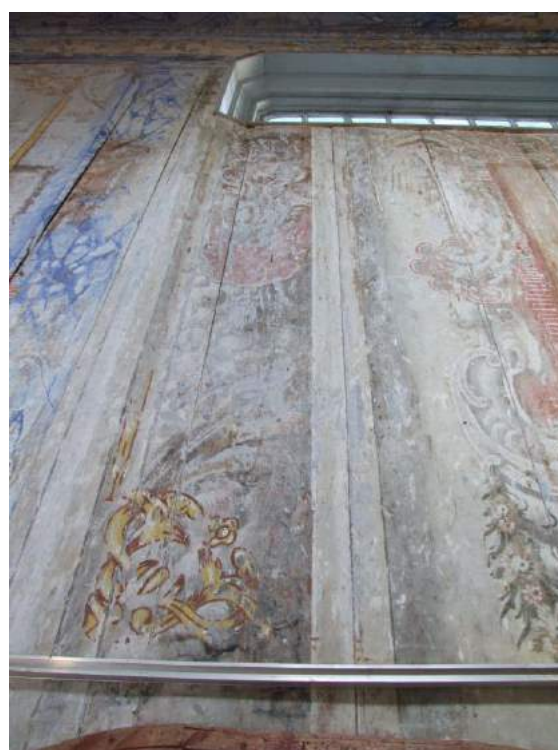
Fotos 22 e 23 – Pinturas parietais e cimbalha – Resquícios da repintura e pintura original com perdas, manchas e abrasões.

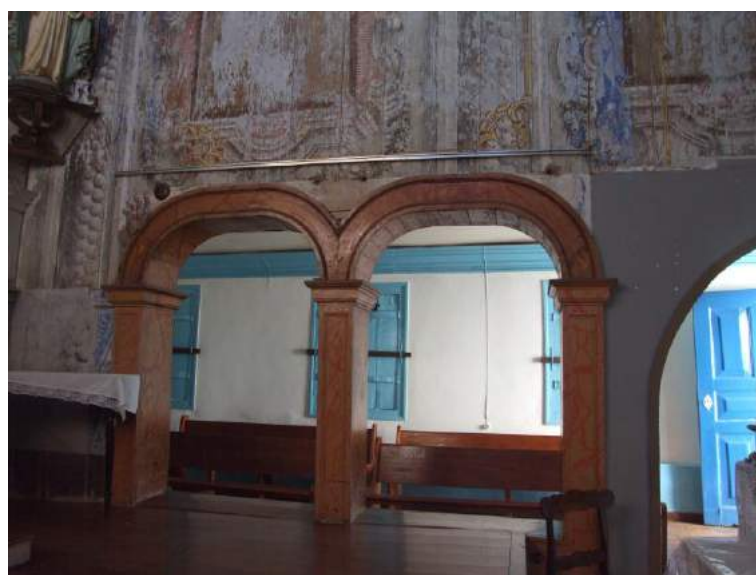
Foto 24 – Pinturas parietais e cimbalha – Arcos da capela mor recortando decoração da parede.

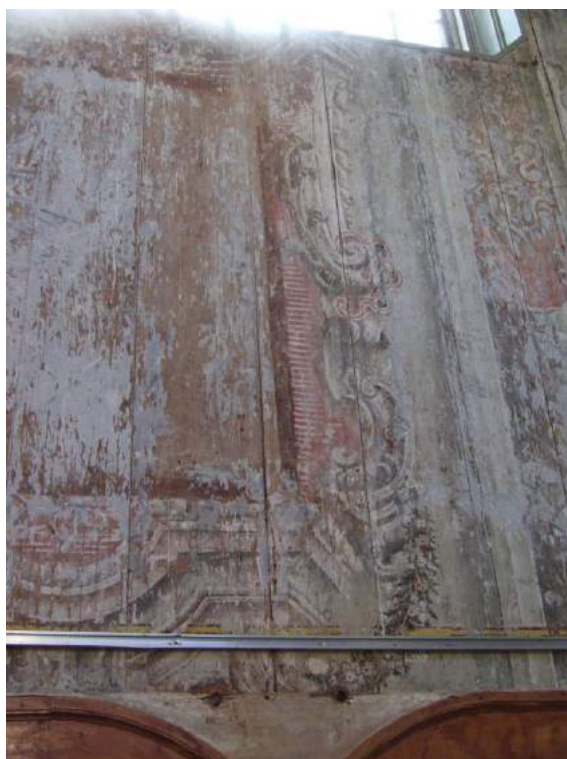
Foto 26 – Pinturas parietais e cimalha – Detalhes da pintura subjacente.

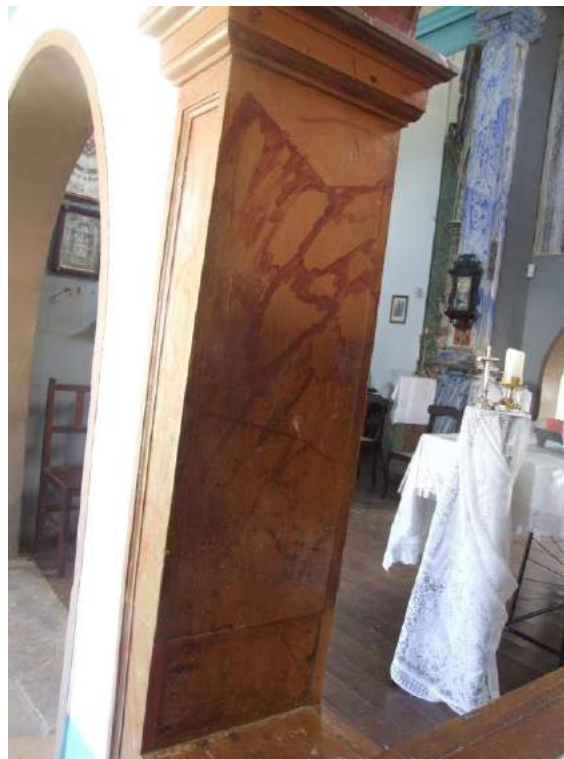
Foto 28 – Pinturas parietais e cimalha – Pintura mais  
nova imitando mármore no arco.

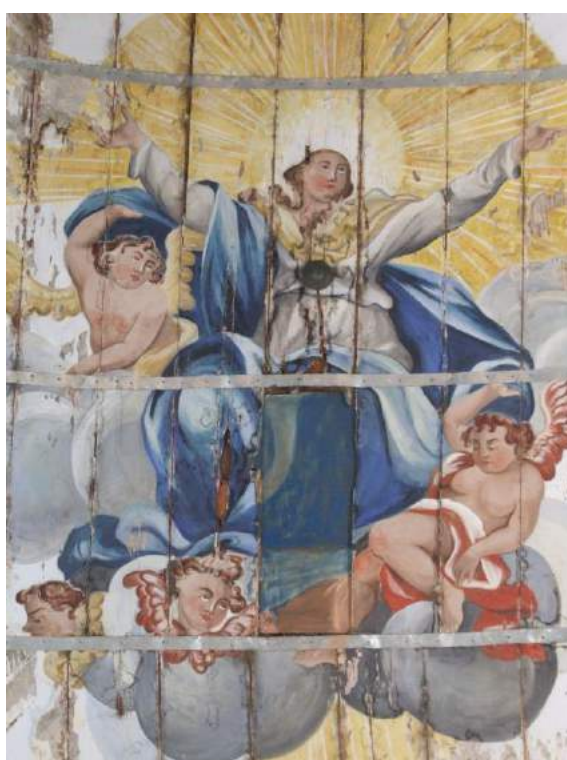
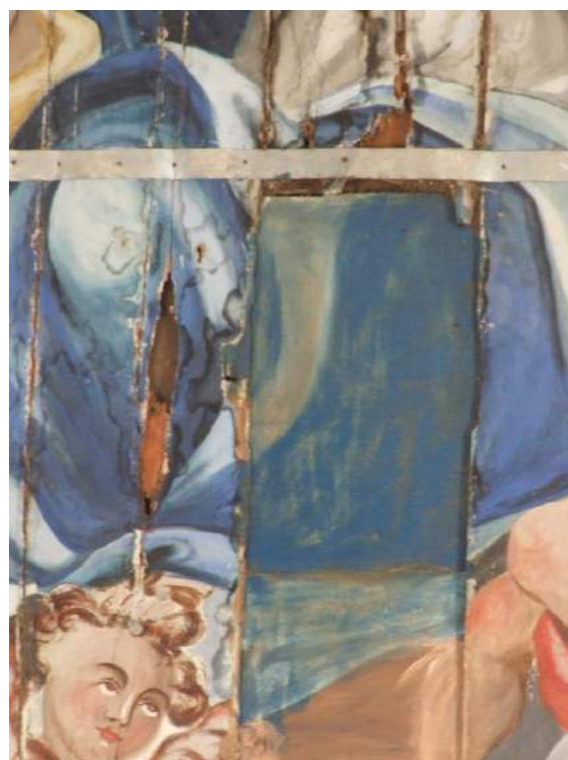
Fotos 32 e 33 – Forro da capela-mor – Pintura central com arandela de lustre, perdas e substituição de suporte.

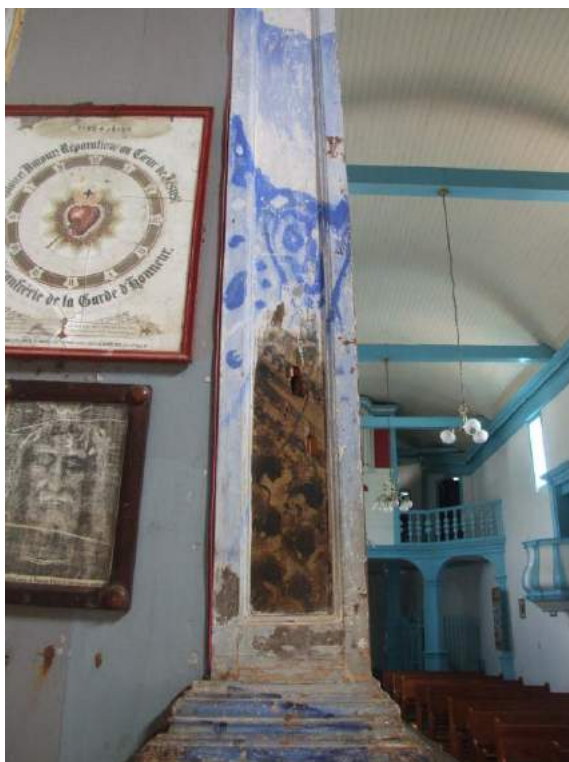
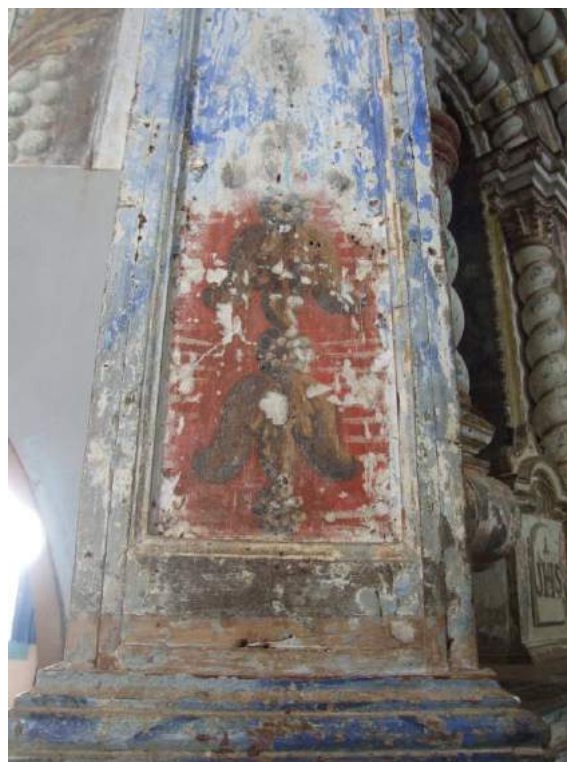
Fotos 40 e 41 – Arco cruzeiro – Prospecções exibindo pintura mais antiga sobre marmorizado mais recente.

Em toda sua extensão há repintura em branco e tons de azul, imitando marmorizado. Em áreas consideráveis de sua perda, é possível ver a pintura subjacente em tons de marrom, vermelho, branco e ocre, com ornamentação rústica de motivos fitomórficos com uma decoração que dá continuidade àquelas das pinturas parietais da capela mor (fotos 40 e 41, item 6).

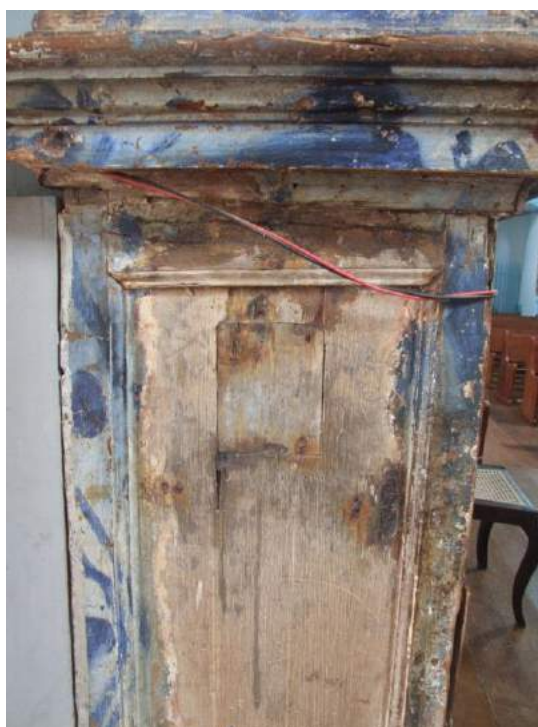
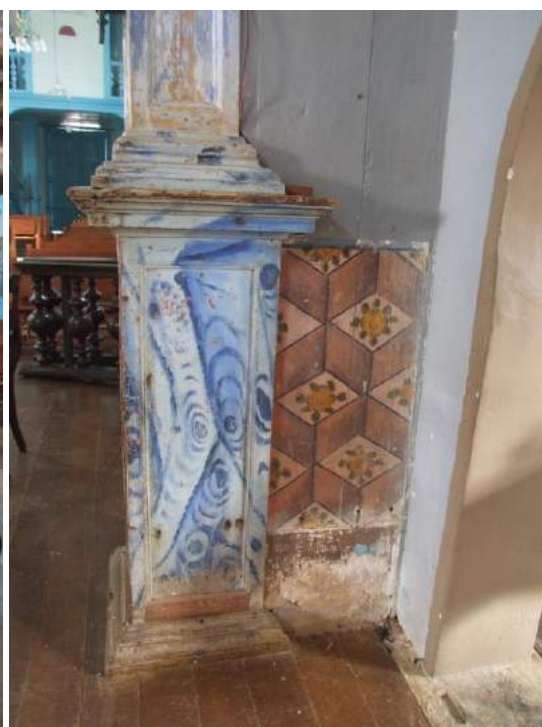
Fotos 42 e 43 – Arco cruzeiro – Perda de pintura, fio elétrico, repintura e referência única de pintura na parede lateral do arco.

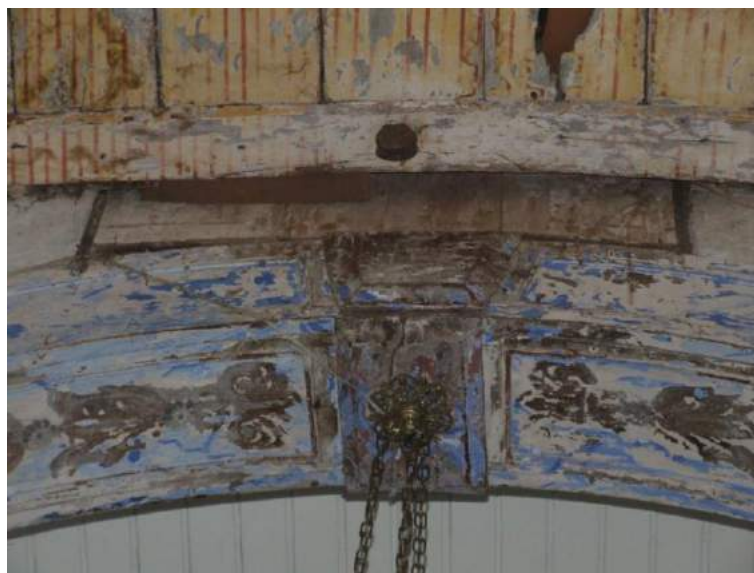
Foto 44 – Arco cruzeiro – Perdas deixando aparente pintura mais antiga.

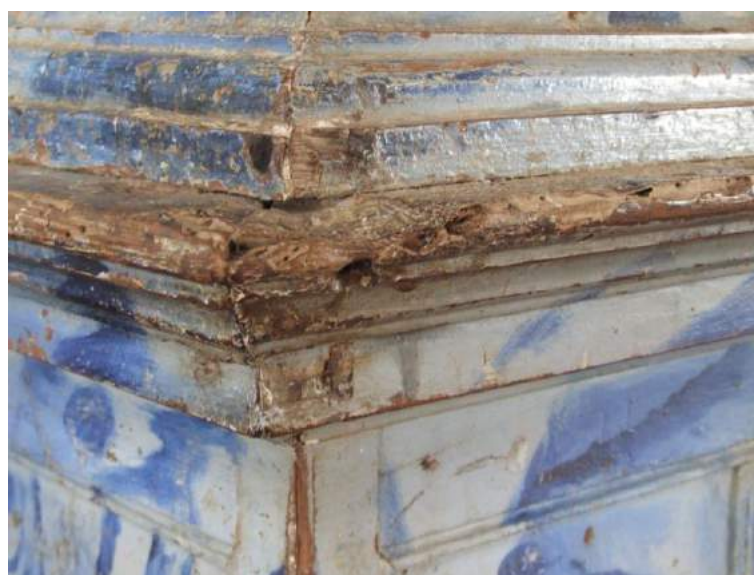
Foto 45 – Arco cruzeiro – Ataque de xilófagos.

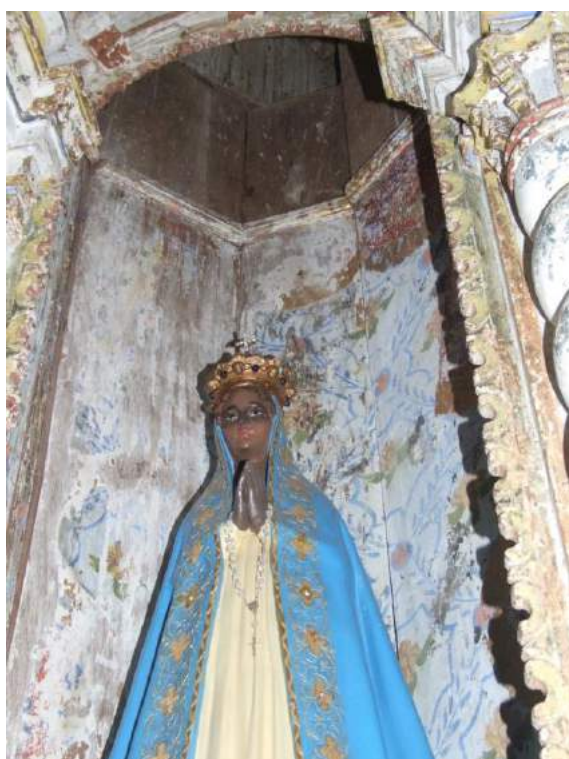
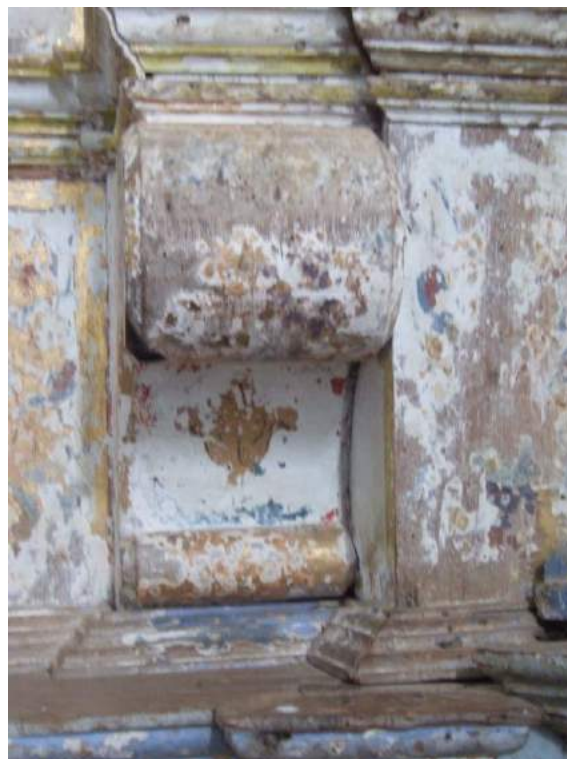
Fotos 51 e 52 – Retábulo arco cruzeiro lado do evangelho – Perda forro do camarim e perdas de pintura.

O camarim possui renda de decoração simples e simétrica, contendo pequenas volutas. Em seu interior, há uma repintura imitando tecido e cortinado em tons de azul e vermelho, típicas do rococó (fotos 51 e 56, item 6). É possível ver a camada subjacente através de áreas de perda de camada pictórica correspondentes aos tons mais fortes de vermelhos e azuis, e modelo decorativo utilizado no restante das pinturas originais também perceptíveis em todo o retábulo, que são representativos do estilo barroco.

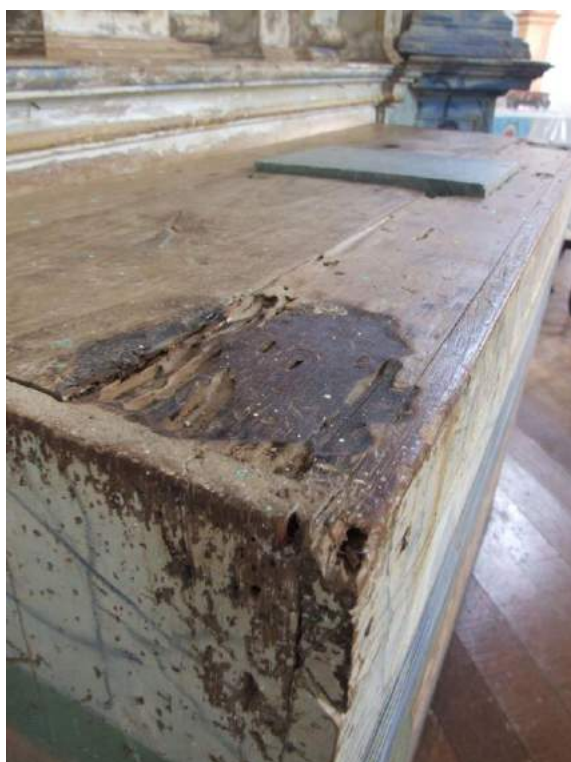
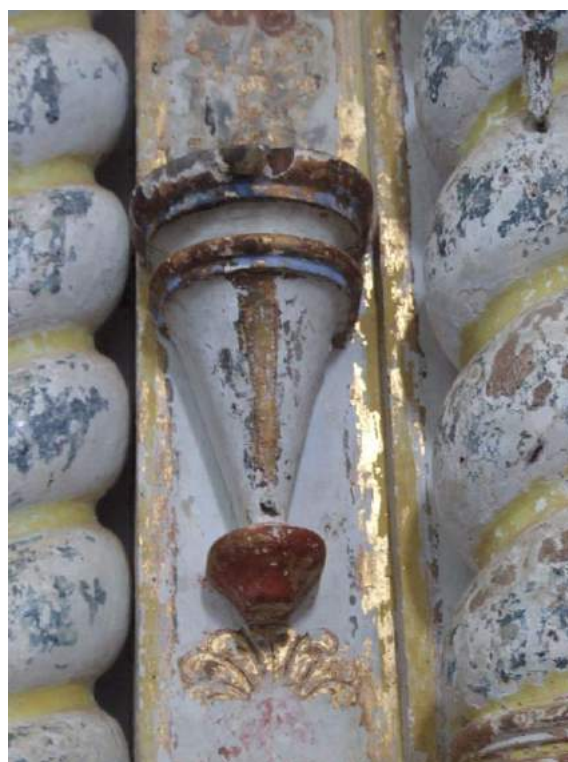
Fotos 53 e 54 – Retábulo arco cruzeiro lado do evangelho – Insetos xilófagos, abrasões, queimas, perdas da repintura deixando visível pintura antiga.

Todo o retábulo recebeu repintura em branco, azul e amarelo (e algumas pequenas áreas em verde e vermelho), com recorrência de temas fitomórficos pequenos e delicados (foto 49, item 6). No entanto, há extensas áreas de perda, deixando à mostra grandes áreas de douramento, tons de vermelho e azul indicando uma camada pictórica subjacente mais característica do barroco (fotos 54 e 58, item 6).

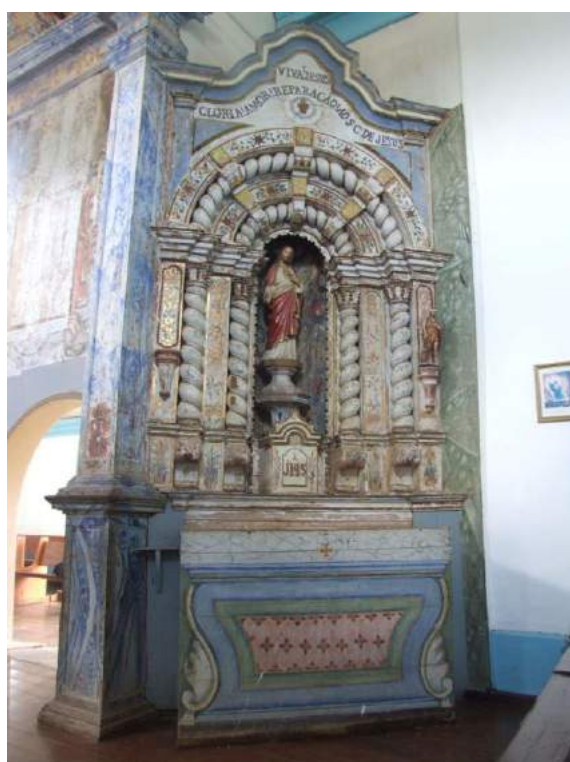
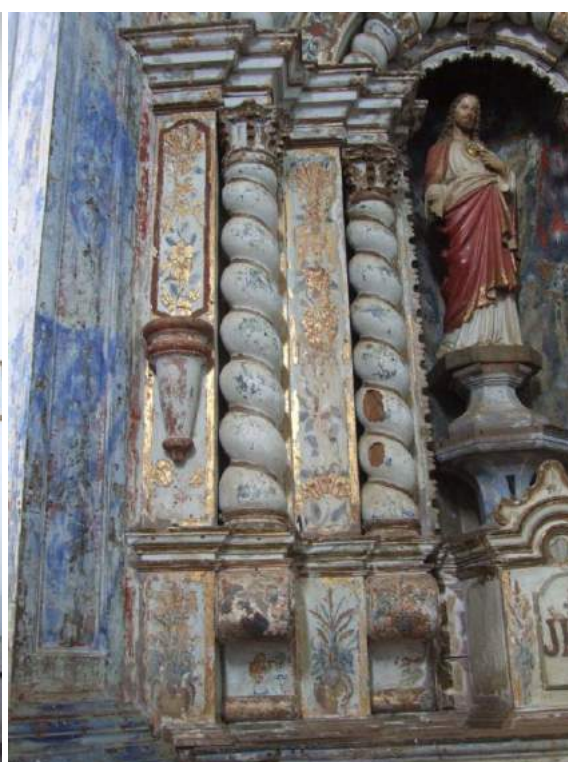
Fotos 55 e 56 – Retábulo arco cruzeiro lado da epístola – Galerias de insetos xilófagos, repintura com perdas exibindo pintura antiga.

O frontal do que seria uma mesa de altar é em tabuado reto de madeira. Apresenta fingimentos de entalhes com decoração criando curvas, profundidade e estampa padronizada com florais na parte central. Esta falsa mesa pode ser indicativo de uma inserção posterior, proveniente da substituição do elemento anterior em avanço, que seria o próprio móvel sugerido (fotos 50 e 56, item 6).

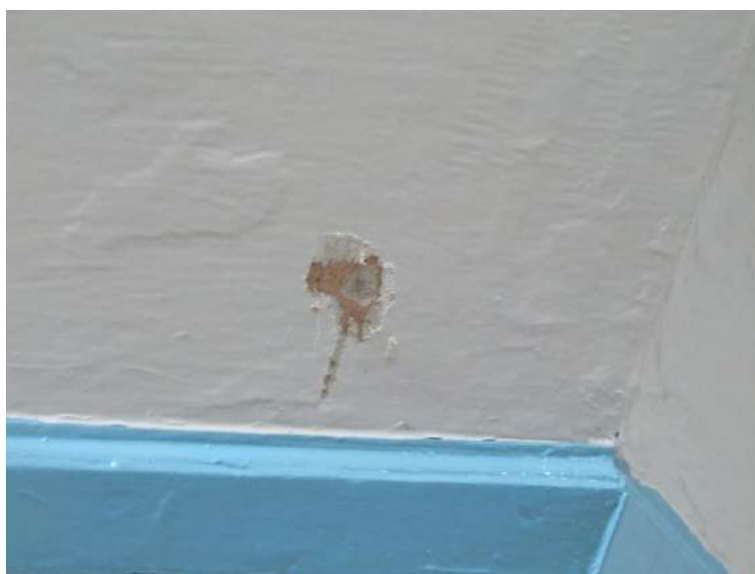
Foto 61 – Púlpito – Área de prospecção na base.

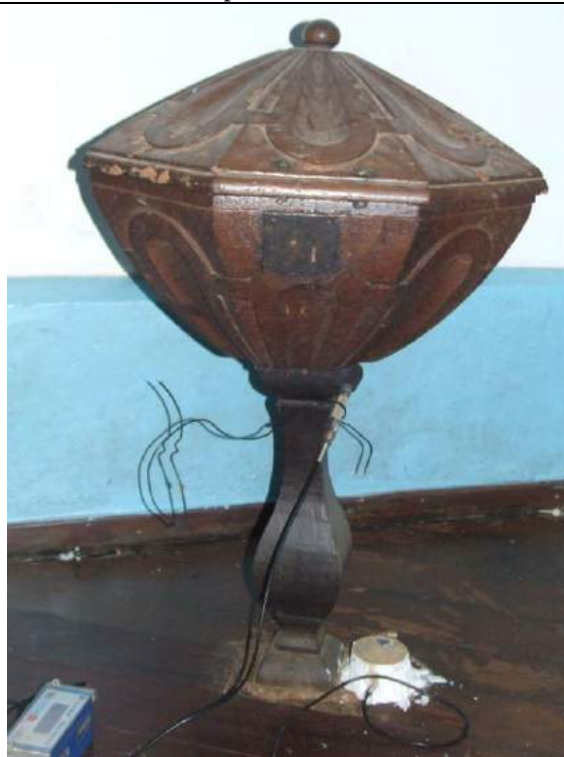
Foto 65 – Pia Batismal – Inserção de materiais e objetos.

Apresenta exterior da bacia em formato hexagonal, com detalhes entalhados em motivos geométricos de linhas e semicírculos. Seu suporte, apresentando formas curvilíneas, não é congruente com o estilo da bacia. Não possui camada pictórica, apenas uma camada de verniz (foto 65, item 6).

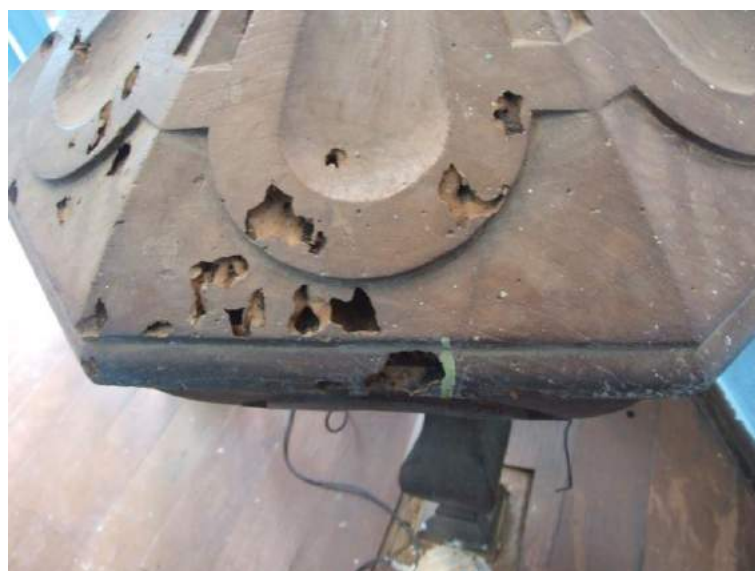
Foto 66 – Pia Batismal – Ataques de insetos xilófagos.

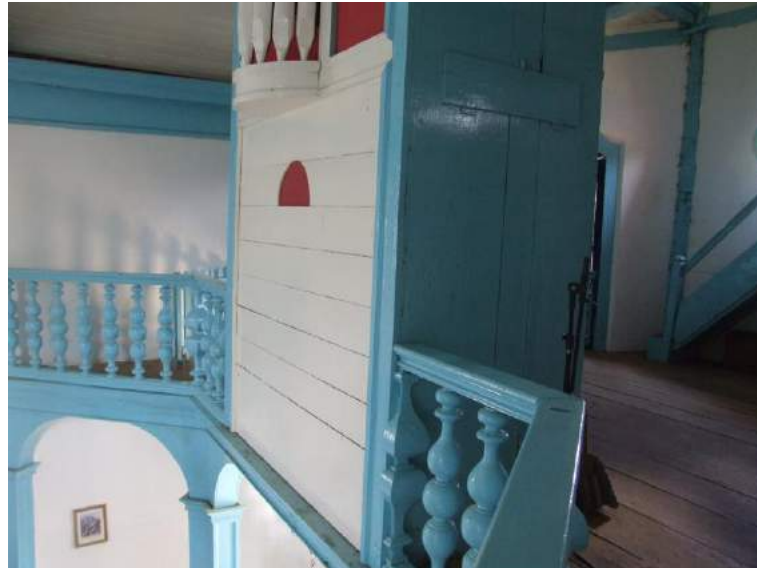
Foto 71 – Órgão – Repintura da frente e lateral.

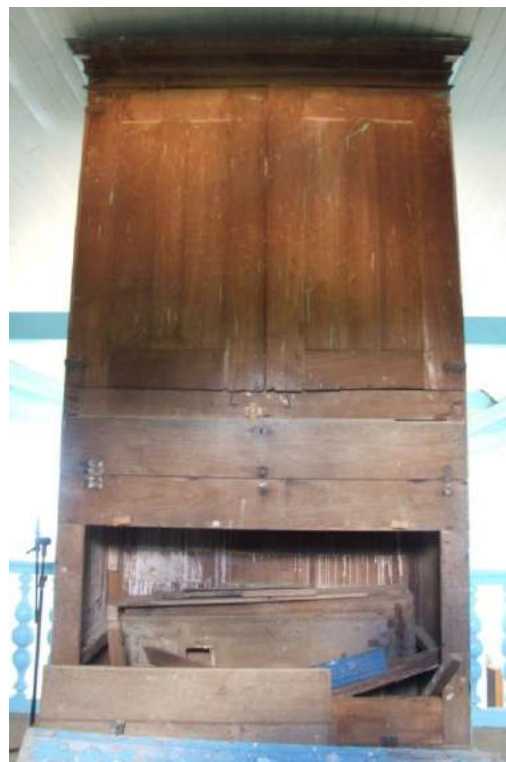
Foto 72 – Órgão – Face posterior.

As laterais e face frontal da caixa foram repintados em branco, azul claro e vermelho. A face posterior não possui nenhuma policromia (foto 72, item 6). Em foto do SPHAN (vide mapeamento de diagnóstico – item 3.1, folha 11, é possível observar a presença de uma pintura diferente daquela encontrada hoje, o que nos leva a crer que talvez existe uma camada mais antiga de pintura sob aquela mais visível.

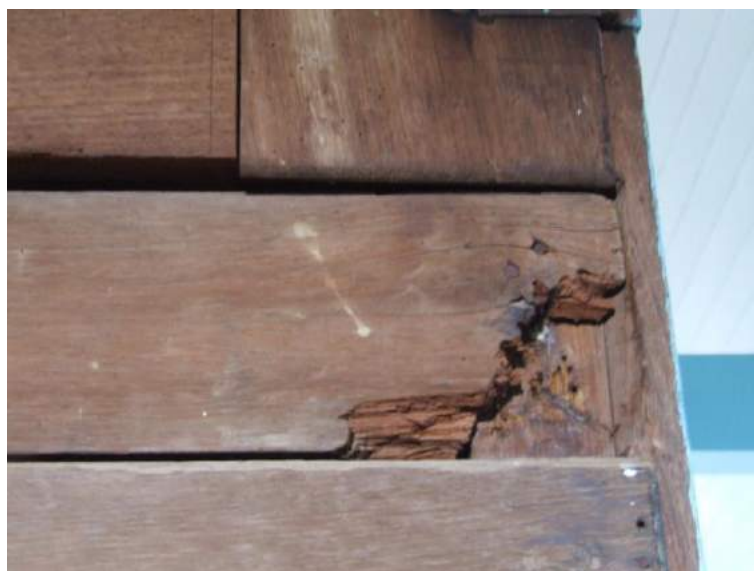
Foto 73 – Órgão – Ataques de cupins e furos de pregos.

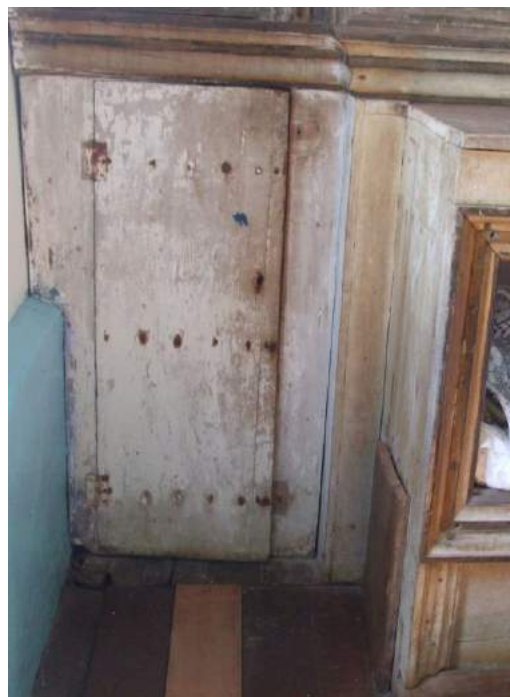
Foto 80 – Retábulo de Nossa Senhora das Dores – Substituição de madeira no sarcófago.

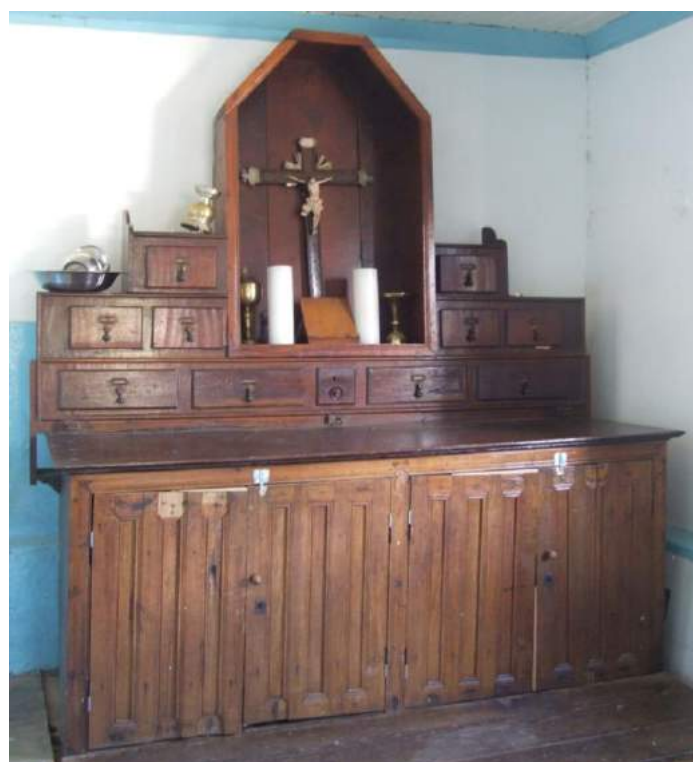
Foto 83 – Retábulo da Sacristia – Junção de camarim, gaveteiro e arcaz.

Este retábulo é resultado da adaptação e junção de três peças de mobiliário, não apresentando claramente elementos estilísticos específicos. O que se observa é uma predominância de formas quadradas e retangulares, com exceção do camarim, que possui forma poligonal diferenciada, porém simples (foto 83, item 6).

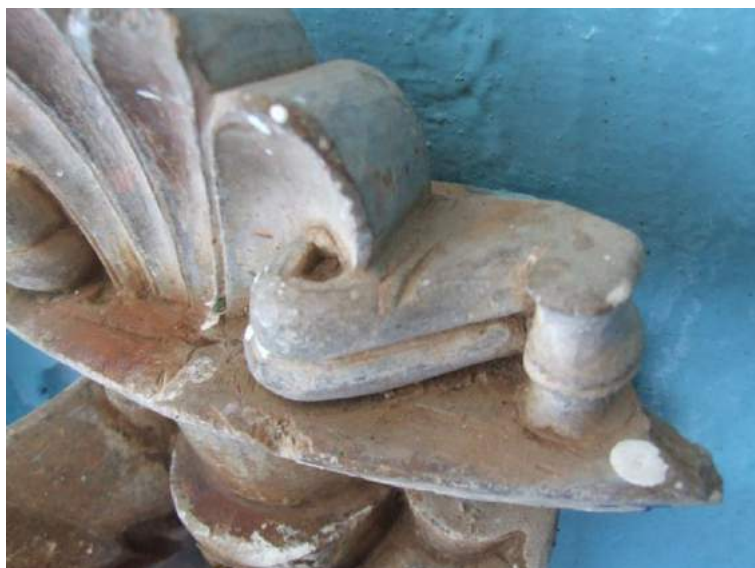
Foto 90 – Lavabo da Sacristia – Manchas, pequenas perdas e respingos de tinta.

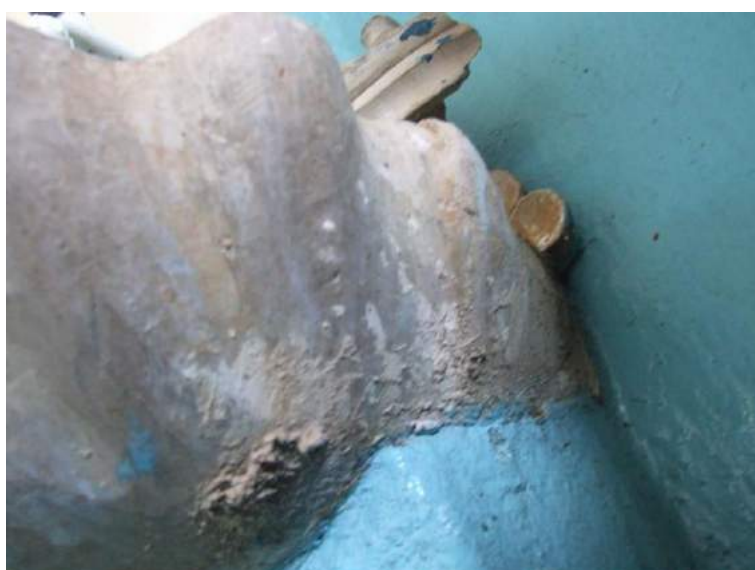
Foto 91 – Lavabo da Sacristia – Cimento e tinta aderidos no suporte.

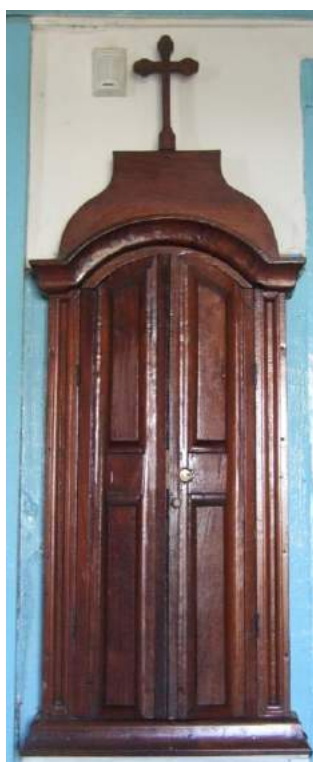
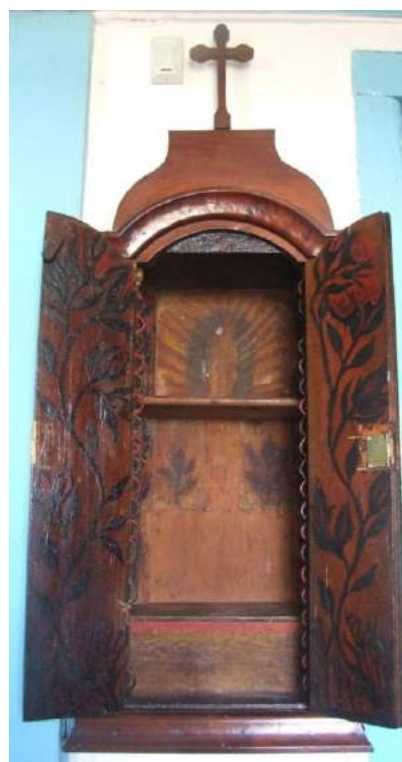
Fotos 92 e 93 – Oratório da Sacristia – Portas fechadas e abertas.

Possui ornamentação exterior simplificada, apresentando somente formas simples e linhas. Em cada porta há duas almofadas retangulares, sem talha decorativa. Em seu topo, há uma cruz cujas pontas apresentam maior largura (foto 92, item 6).

Em seu interior, há pintura decorativa original rústica em motivos fitomórficos de roseiras (foto 93, item 6), assim como motivos geométricos e a imitação de um esplendor. No forro do oratório há a pintura de uma coroa de espinhos envolta por esplendor (foto 96, item 6). Há a predominância de tons escuros, amarelo e vermelho, que são difíceis de distinguir devido à oxidação do verniz (fotos 94 e 95, item 6). Esta camada de pintura aparenta ser a original, uma vez que não se observa em áreas de perda a presença de outra camada subjacente e também devido às limitações da pintura do interior do oratório, que demarcam uma área na qual se encontravam partes que foram removidas.

Suporte: Encontra-se em razoável estado de conservação. Apresenta perdas de suporte como na renda da abertura frontal e dois elementos nas paredes laterais, que são identificáveis pela ausência de pintura desenhando contornos pontuais em seu interior (fotos 94 e 95, item 6). Observa-se a presença de rachaduras, furos, abrasões e pregos, assim como ataques de insetos xilófagos. A fechadura foi substituída por uma nova e o registro da fechadura antiga foi deixado aberto (fotos 92 e 93, item 6).

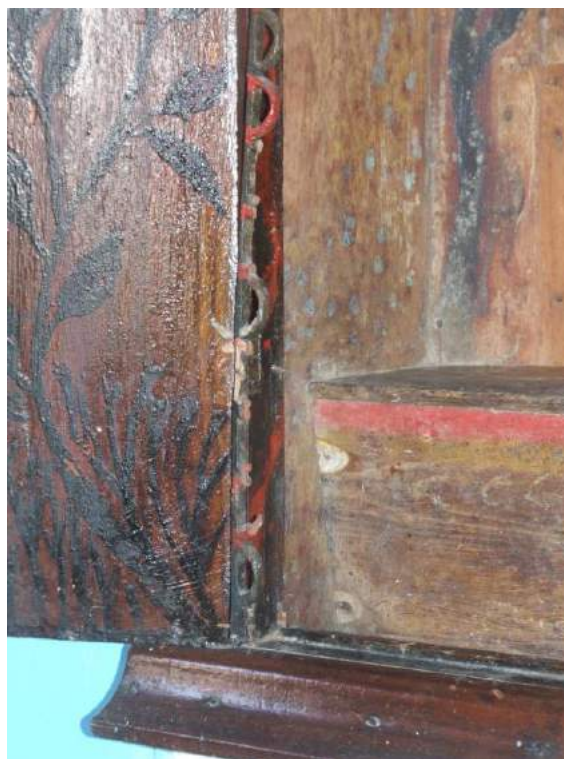
Foto 95 – Oratório da Sacristia – Perdas e quebra da renda.

A espessa camada de verniz atual, muito oxidada, camufla as características da tinta. Supostamente trata-se de pintura mais oleosa, podendo se tratar de uma têmpera bem oleosa ou tinta a óleo mesmo, a transparência das cores, a camada espessa e ausência completa de branco são indicativos para tal sugestão (fotos 95 e 96, item 6).

pontuais e abrasões principalmente pelo desvio de função que a expõe ao contato frequente com objetos contundentes de metal, por exemplo (fotos 95 e 96, item 6).

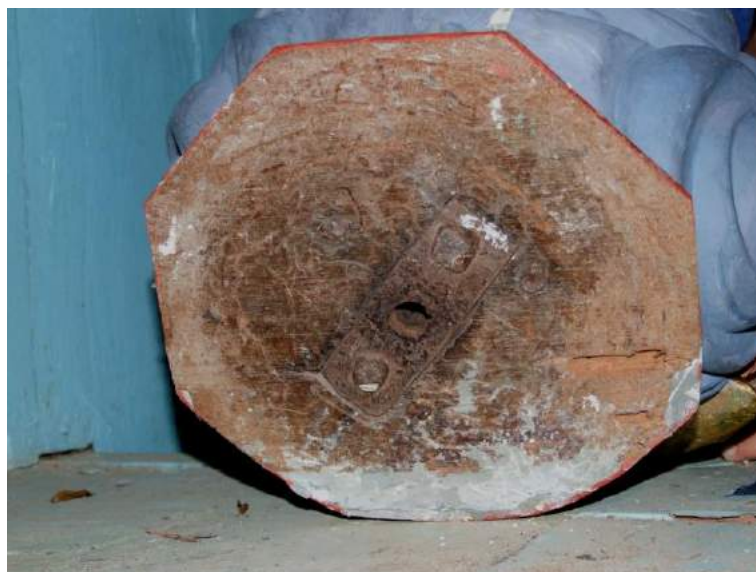
Foto 98 – Nossa Senhora Aparecida de Córregos (Nossa Senhora do Rosário) – Parte inferior da base com ataque de insetos com Durepoxi®.

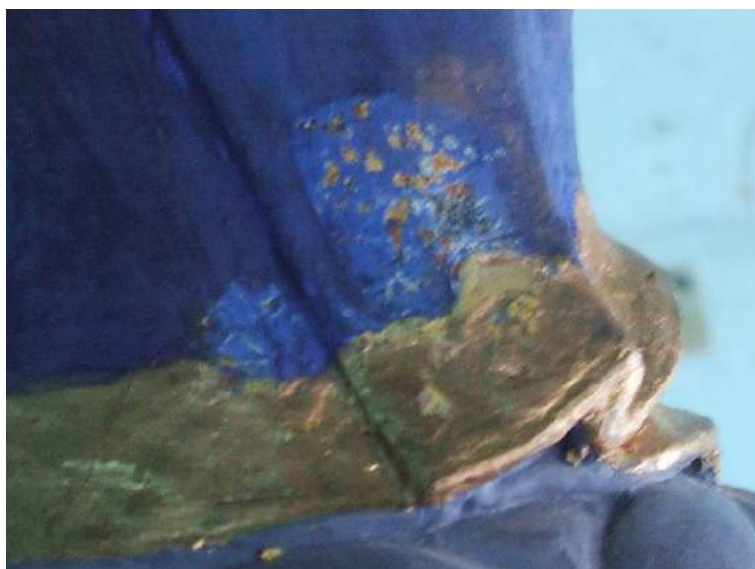
Foto 102 – Nossa Senhora Aparecida de Córregos (Nossa Senhora do Rosário) – Prospecção feita na barra do mando da imagem.

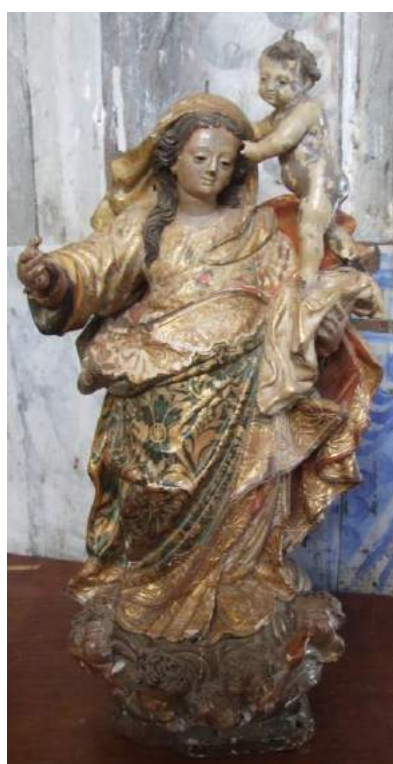
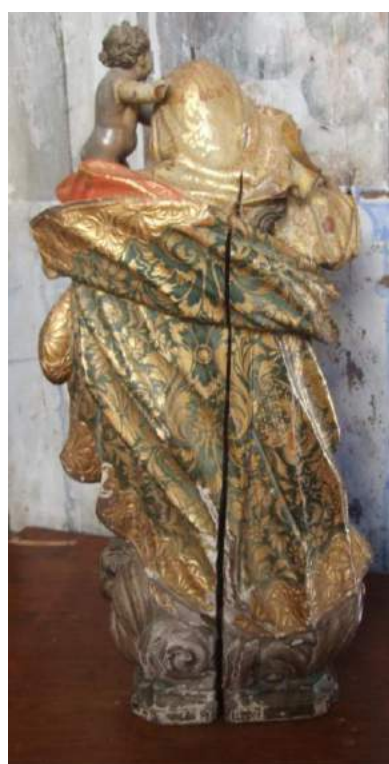
Fotos 103 e 104 – Nossa Senhora do Rosário Portuguesa – Frente e Verso (com rachadura).

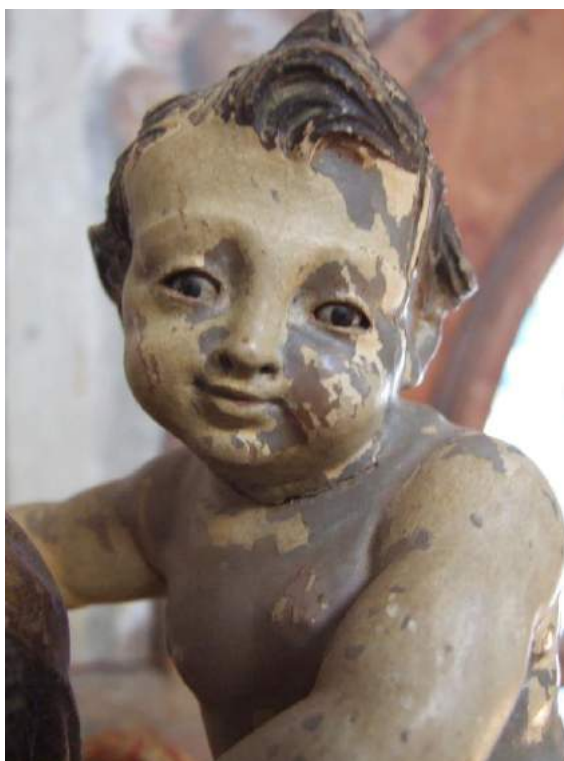
Foto 106 – Nossa Senhora do Rosário Portuguesa – Perdas e manchas na carnação do Menino.

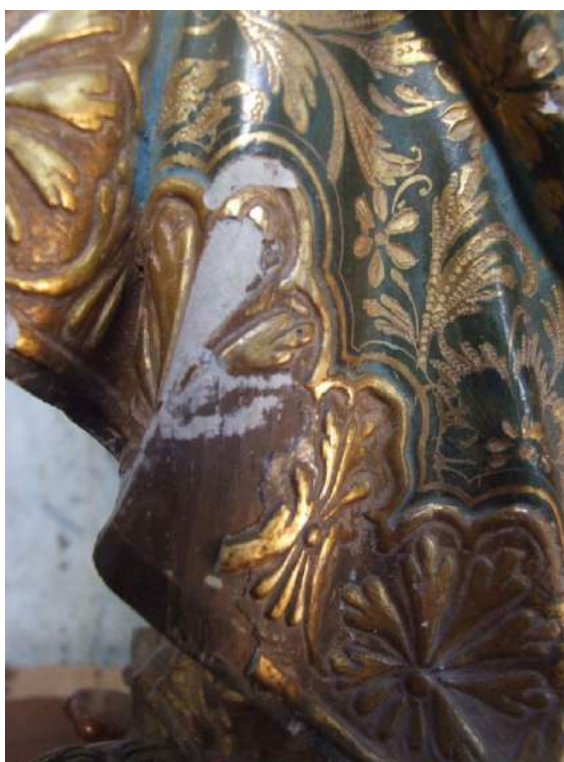
Foto 107 – Nossa Senhora do Rosário Portuguesa – Perda de douramento.

Imagem ricamente decorada nas técnicas do esgrafito que é a raspagem de tinta têmpera aplicada sobre folha de ouro criando desenhos; pintura decorativa floral com tinta a têmpera sobre ouro; “pastiglio” que são relevos de massa dourados e “poissoné” trata-se de pequenos pontos feitos através de punção diretamente sobre a base de preparação e revestido também com ouro e/ou tinta para reforçar e destacar algumas formas (fotos 107 e 116, item 6).

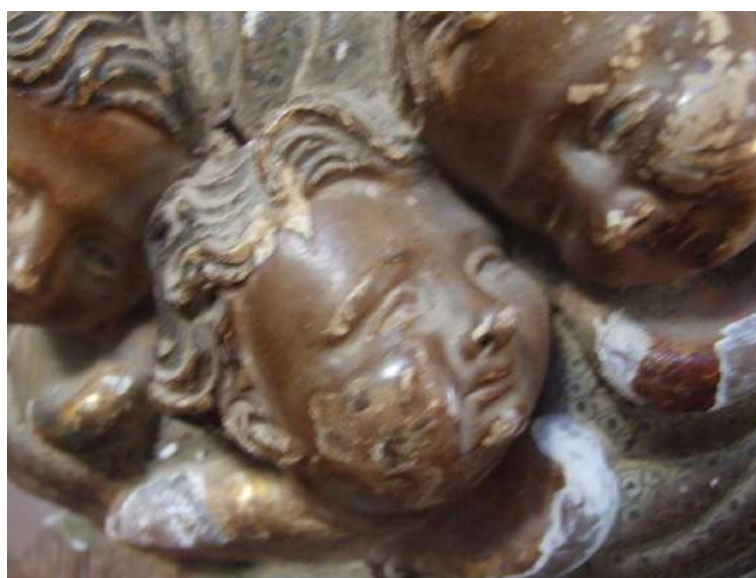
Foto 108 – Nossa Senhora do Rosário Portuguesa - Perdas na carnção e pintura.
