# DOCUMENTAÇÃO FOTOGRÁFICA

MUNICÍPIO/DISTRITO: Conceição do Mato Dentro - Córregos  
DENOMINAÇÃO: Igreja Matriz Nossa Senhora Aparecida

**IGREJA DE NOSSA SENHORA APARECIDA  
CÓRREGOS  
CONCEIÇÃO DO MATO DENTRO/MG**

**PROJETO EXECUTIVO DE RESTAURAÇÃO**

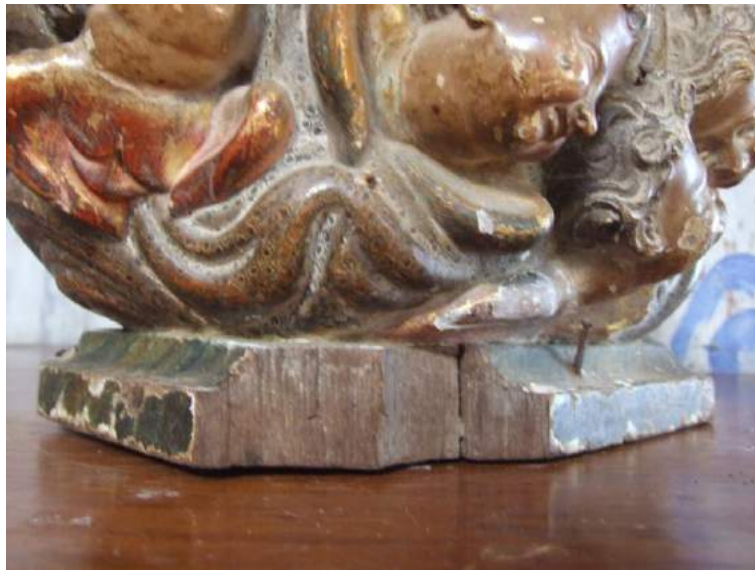
Foto 109 – Nossa Senhora do Rosário Portuguesa – Perda de suporte na base da imagem.

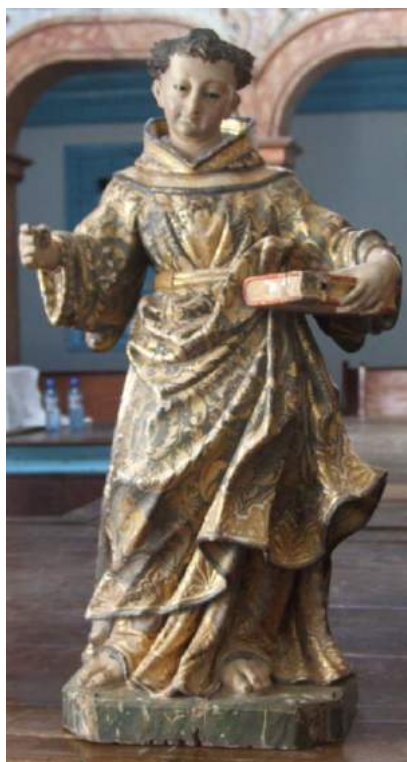
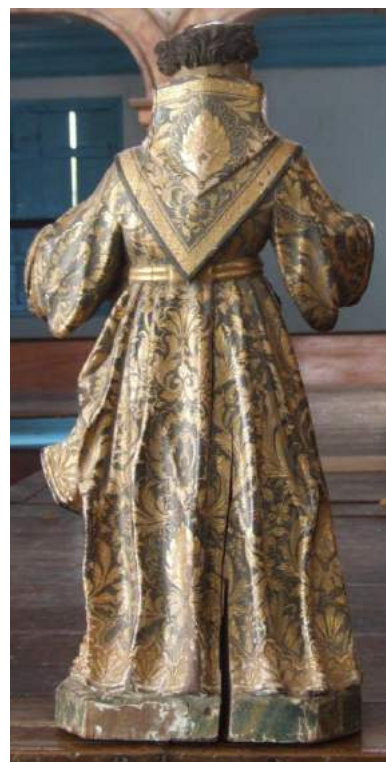
Fotos 111 e 112 – Santo Antônio de Pádua – Frente e verso  
(com rachadura longitudinal).

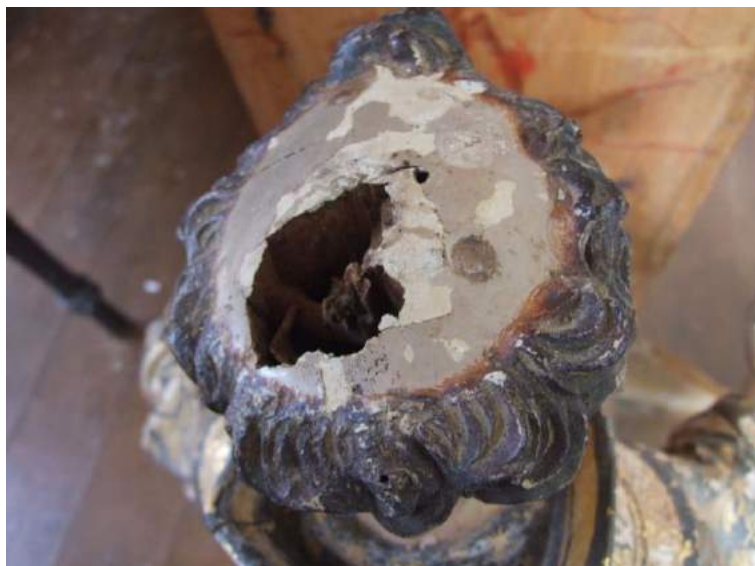
Foto 114 – Santo Antônio de Pádua – Ataque de insetos xilófagos.

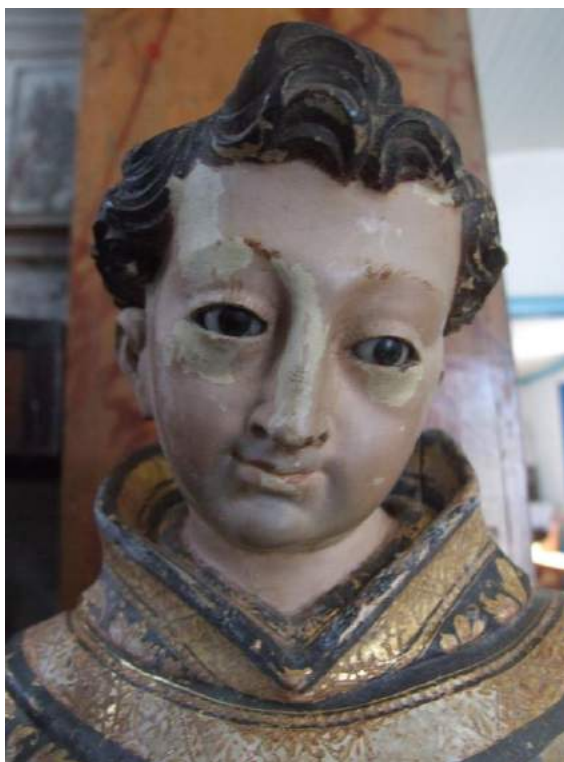
Foto 116 – Santo Antônio de Pádua – Perda da carnação da face.

A carnação é muito lisa e feita na técnica conhecida como “porcelana”, que utiliza bexiga de carneiro para lustrar as várias camadas sobrepostas de tinta a têmpera até oferecer uma superfície lisa e brilhante semelhante a uma porcelana (foto 116, item 6).

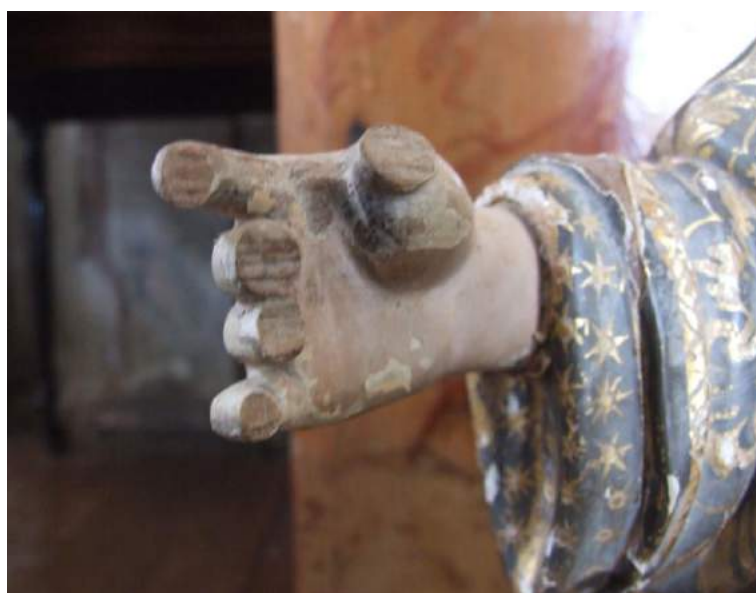
Foto 117 – Santo Antônio de Pádua – Perda dos dedos da mão.

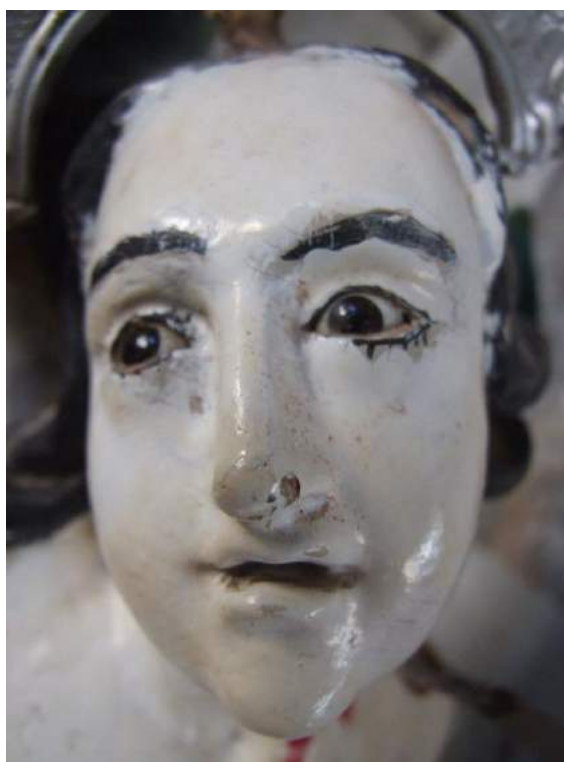
Foto 121 – São Sebastião – Repintura grosseira.

Camada Pictórica: A imagem recebeu em toda sua extensão uma espessa camada de repintura a base de tinta esmalte brilhante (fotos 121 e 122, item 6).

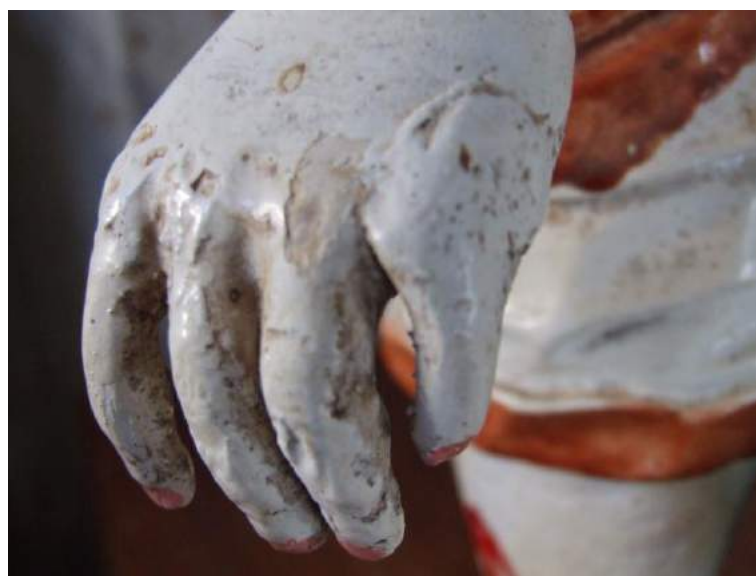
Foto 122 – São Sebastião – Tosca complementação da mão.

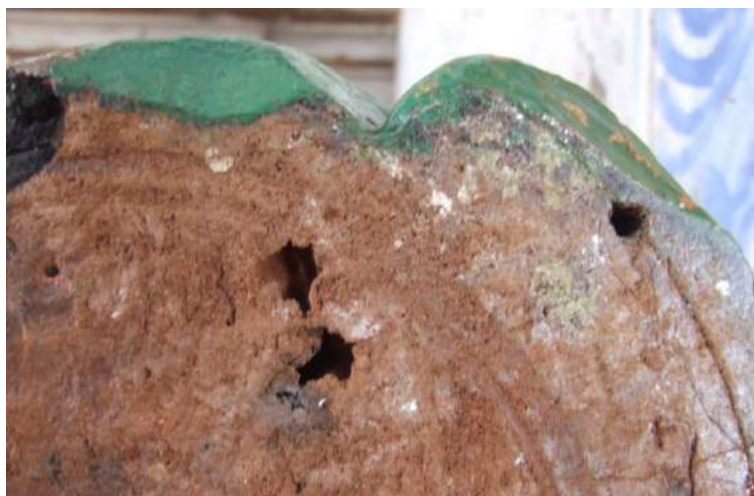
Foto 123 – São Sebastião – Galerias provenientes de ataques de insetos xilófagos aparentes.

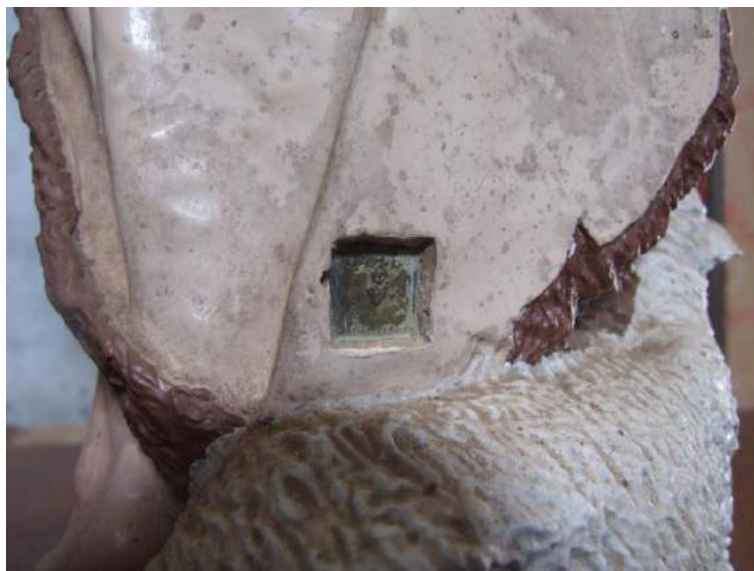
Foto 128 – São João Batista – Camada pictórica com manchas e sujidades.

A repintura à base de esmalte oleoso encobre pintura original, como pode ser observado ao redor da placa metálica de identificação do fabricante (foto 128, item 6).

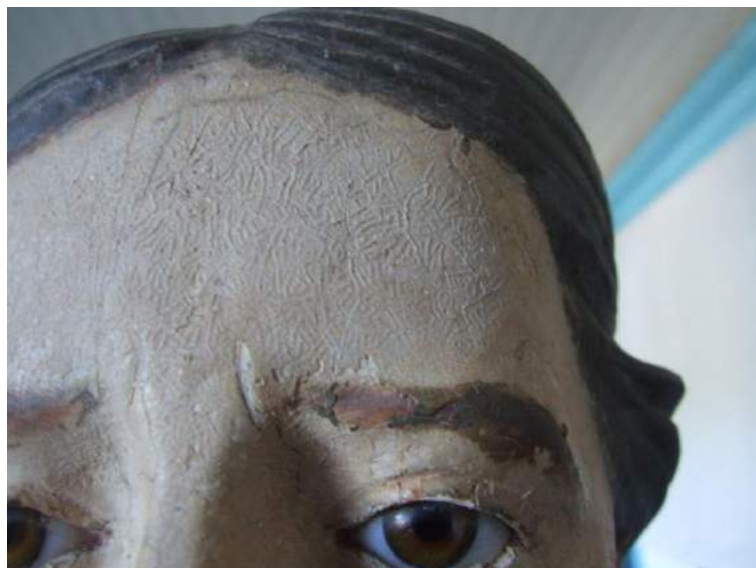
Foto 132 – Nossa Senhora das Dores - Pintura mais antiga aparecendo na sobrancelha.

Carnação a têmpera com repintura muito crespa e danificada sobre ela. Através das perdas da camada atual é possível ver uma pintura bem mais elaborada e criando superfície lisa e aveludada (fotos 132 e 136, item 6). Nas análises detalhadas no item 4.1.1, observou-se a utilização de óxido de ferro com laca vermelha na área de carnação (pescoço).

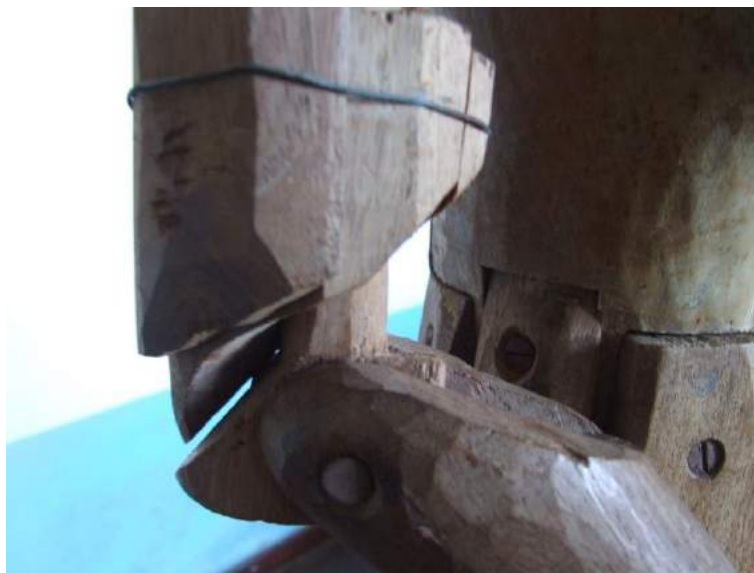
Foto 133 – Nossa Senhora das Dores – Complementação e amarração da rótula do cotovelo.

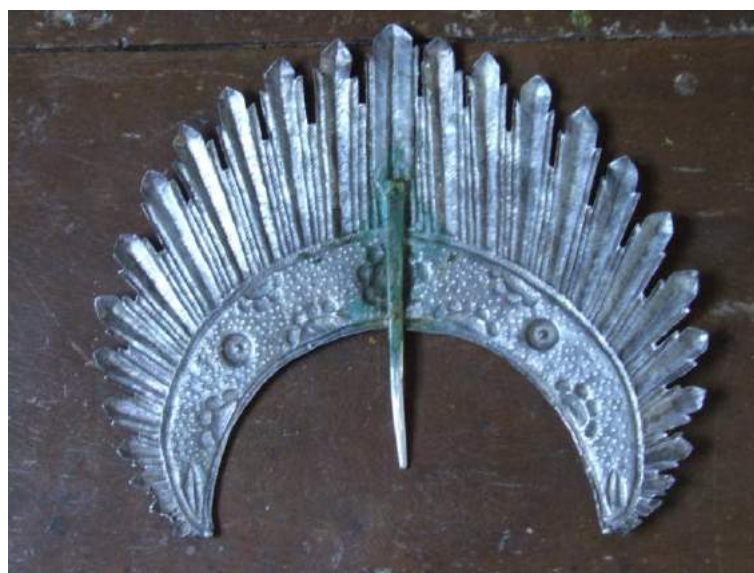
Foto 134 – Nossa Senhora das Dores – Azinhavre na solda do pino do resplendor.

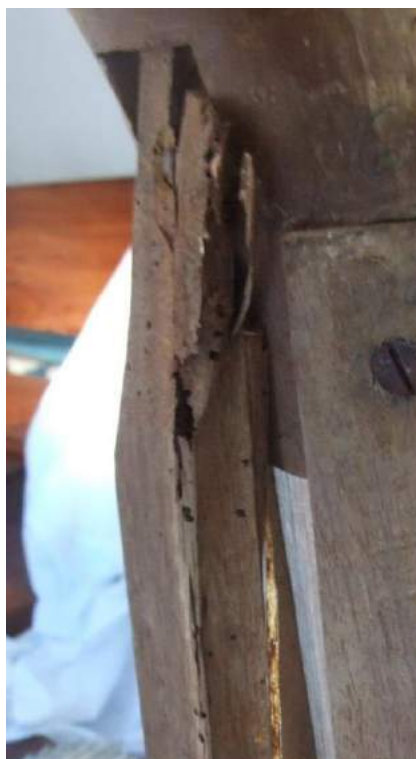
Foto 138 – Nossa Senhora das Dores – Ataque de insetos xilófagos.

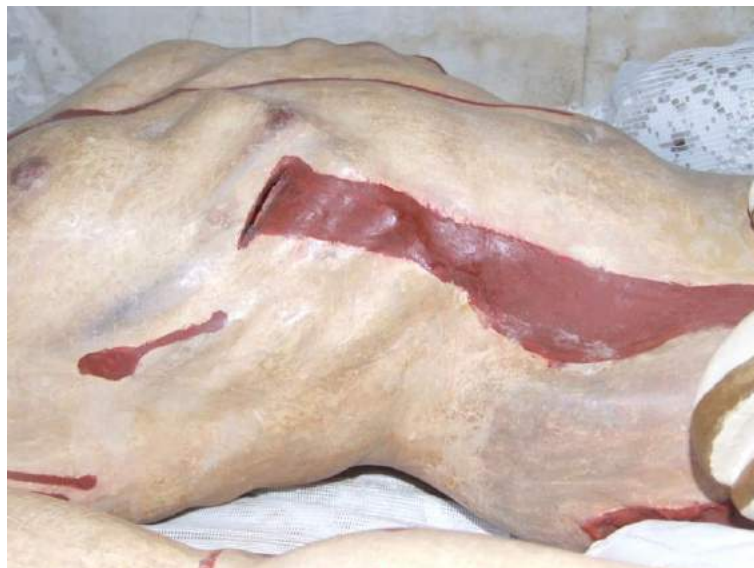
Foto 141 – Senhor Morto – Manchas na camada pictórica.

A carnação original foi limpa de forma incorreta, podendo-se verificar manchas desiguais e remoção de sua pátina (fotos 141 e 143 item 6). Percebe-se uma pintura a têmpera oleosa muito lisa, com detalhes de arroxamento e sangue explorando a transparência com a aplicação de camada fina e aquarelada da tinta (fotos 141 e 144, item 6).

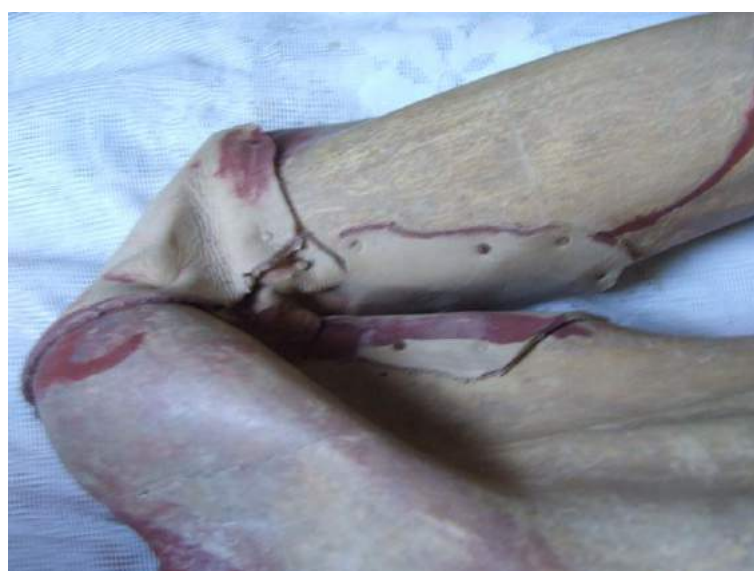
Foto 142 – Senhor Morto – Complementação de couro.

Suporte: A peça passou por restauração recente completa. Destacando-se que o couro presente nos ombros foi substituído, preso com tachinhas e pintado (foto 142, item 6). Já se percebe que atrás do ombro há uma perda que deixa aparente a base de preparação, da mesma forma que o segundo dedo do pé direito que se perdeu (foto 147, item 6).

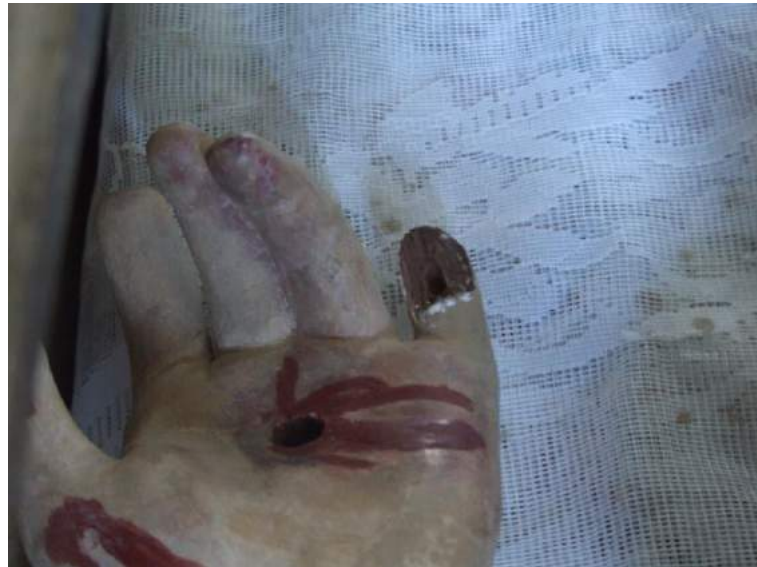
Foto 143 – Senhor Morto – Perda de dedo.

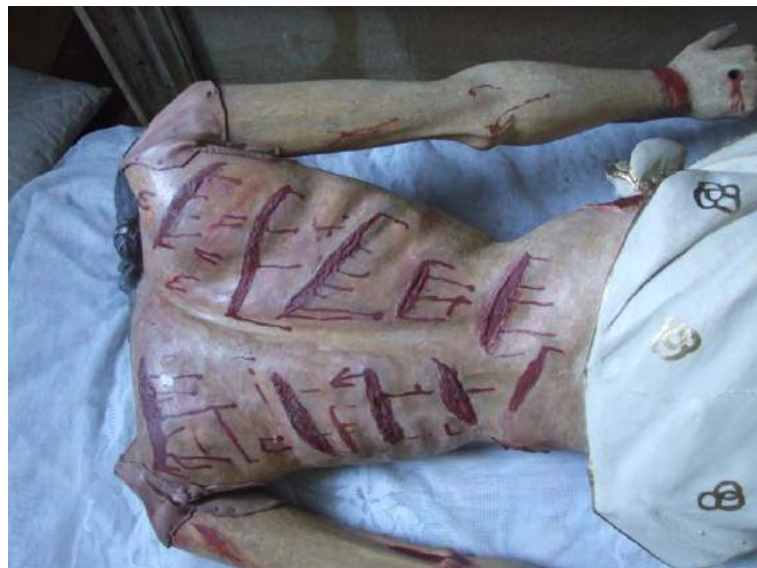
Foto 144 – Senhor Morto – Repintura grosseira.

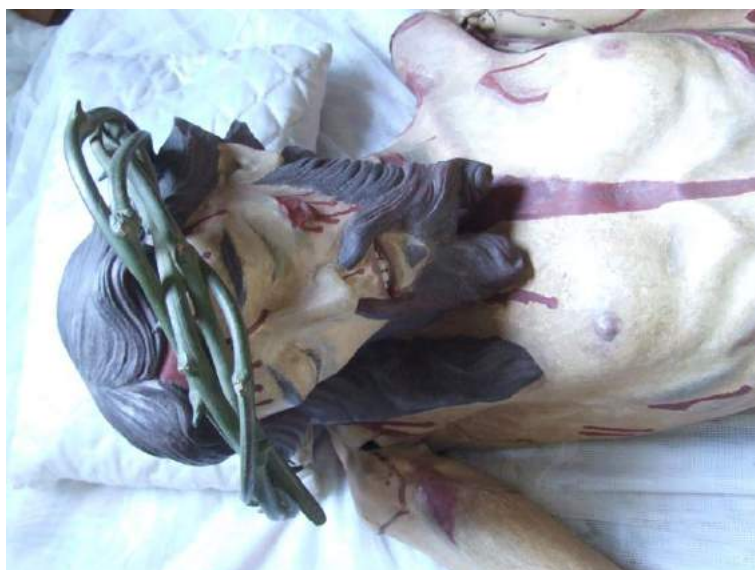
Foto 145 – Senhor Morto – Repintura Grosseira.

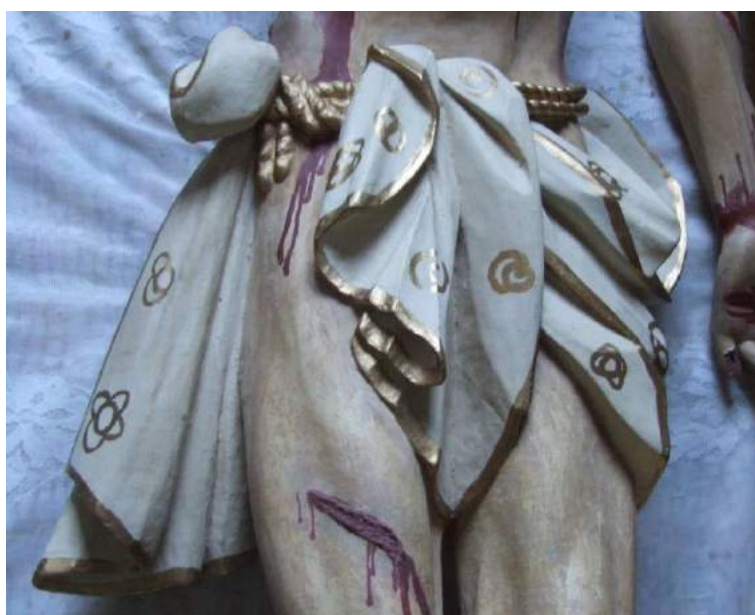
Foto 146 – Senhor Morto – Perizônio repintado.

O perizônio possui uma rachadura vertical na parte central e no verso (foto 146, item 6).

Camada Pictórica: Recebeu repintura esparsa em toda a sua extensão deixando aparente apenas partes da carnação original, sendo que o sangue foi grosseiramente coberto de tinta vermelha terrosa e o perizônio com tinta vinílica ou acrílica bege e purpurina com elementos florais e circulares (foto 146, item 6). Há craquelês na camada pictórica que recobre o perizônio e a coroa de espinhos está repintada.

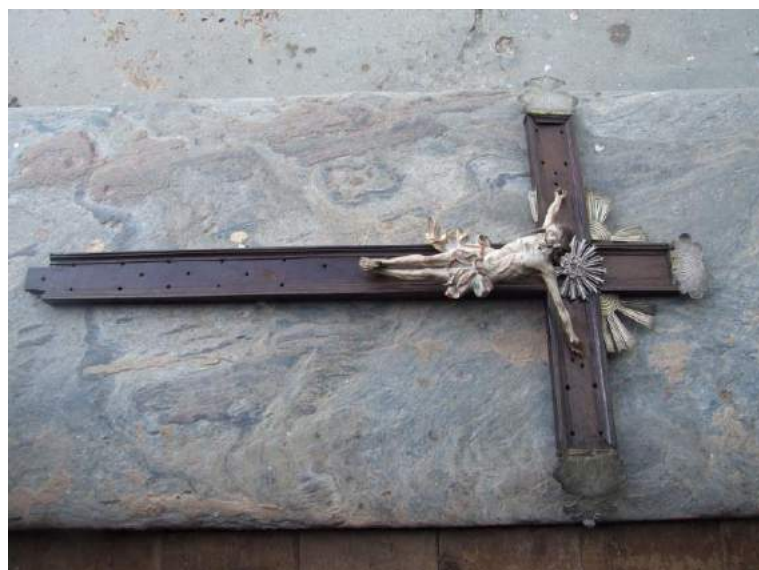
Foto 148 – Crucifixo – Frente.

Suporte: A cruz apresenta diversos orifícios e seus elementos em prata encontram-se deformados, sendo que o arremate superior não apresenta mais acabamento da extremidade de cima (foto 148 e 149, item 6).

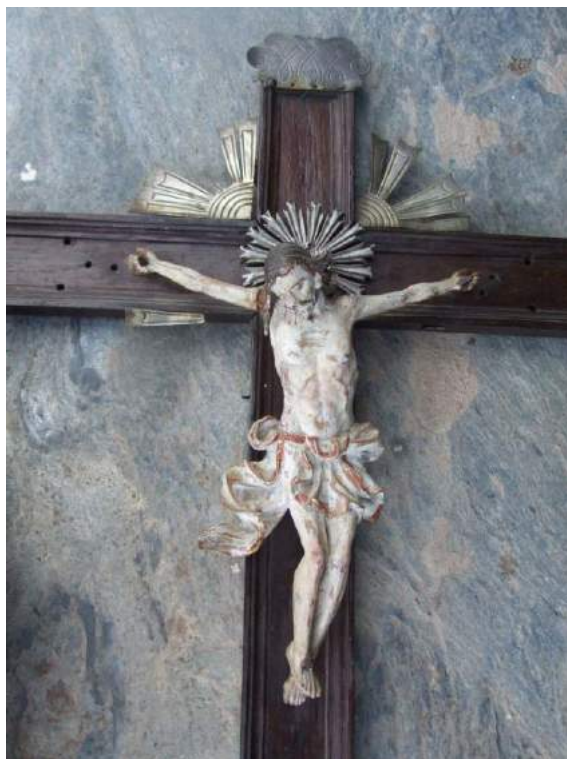
Foto 149 – Crucifixo – Cristo e orifícios na madeira.

A carnação é a base de pintura a têmpera sobre camada de média espessura de base de preparação branca – aparentemente à base de gesso e cola proteica (foto 149, item 6).

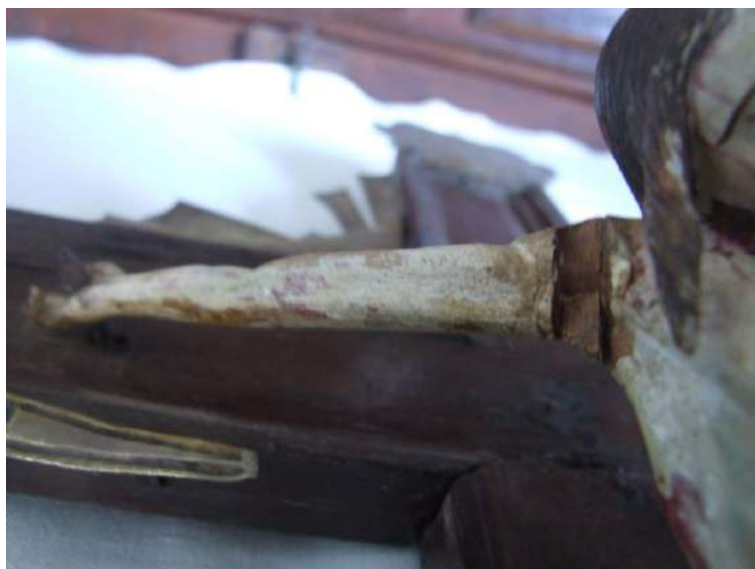
Foto 151 – Crucifixo – Braço consolidado incorretamente.

Houve consolidação incorreta de dedos e braço direito, sendo que a cola escorreu pelos braços e oxidou (foto 151, item 6).

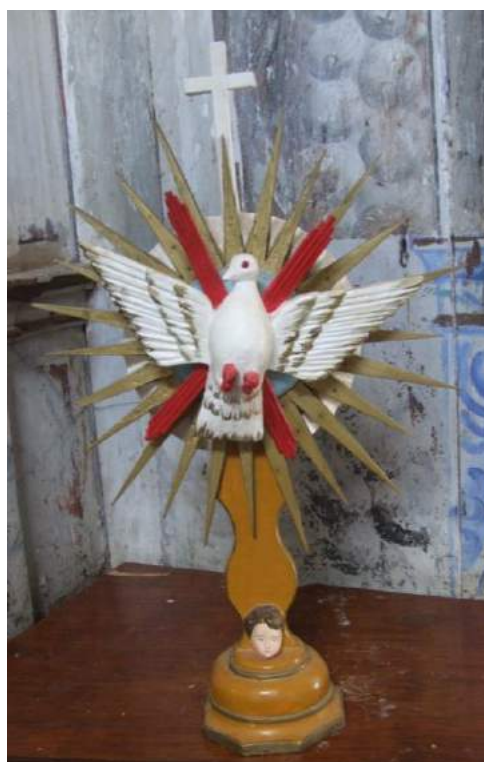
Foto 152 – Divino Espírito Santo – Frente.

A pintura mais antiga é a têmpera com detalhes dourados com folha de ouro sobre base branca de média espessura (gesso e cola orgânica) (foto 155, item 6). As partes novas e a repintura são com tinta a base de óleo diretamente sobre a madeira ou sobre a pintura antiga e purpurina dourada (hoje esverdeada) (fotos 152 e 153, item 6).

Camada Pictórica: Recebeu repintura recente, sendo que abaixo desta foi possível identificar pelo menos uma camada de repintura, nas partes mais antigas (fotos 152 a 155, item 6). A camada pictórica atual apresenta-se muito espessa, com atenuação de arestas.

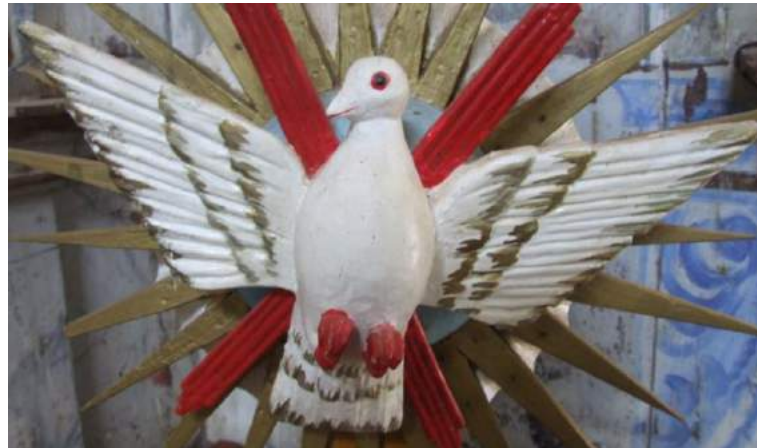
Foto 153 – Divino Espírito Santo – Detalhes em purpurina dourada no resplendor e nas penas da pomba.

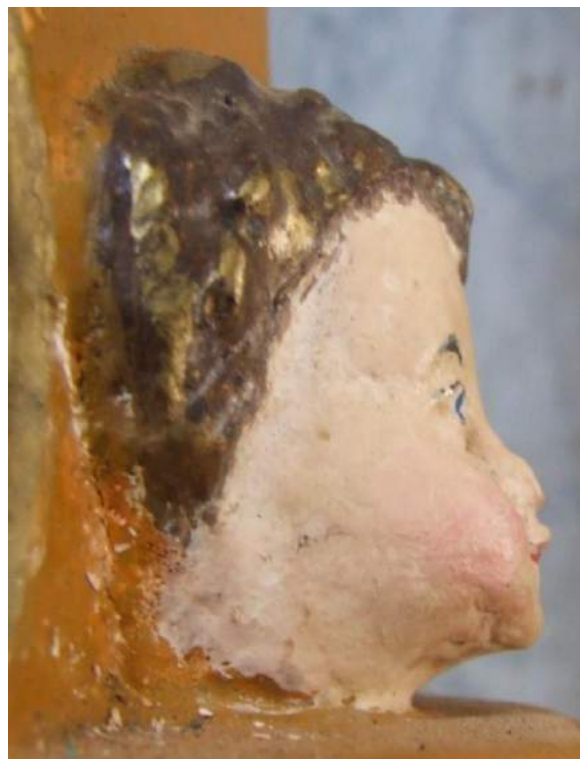
Foto 154 – Divino Espírito Santo – Dourado no cabelo do querubim.

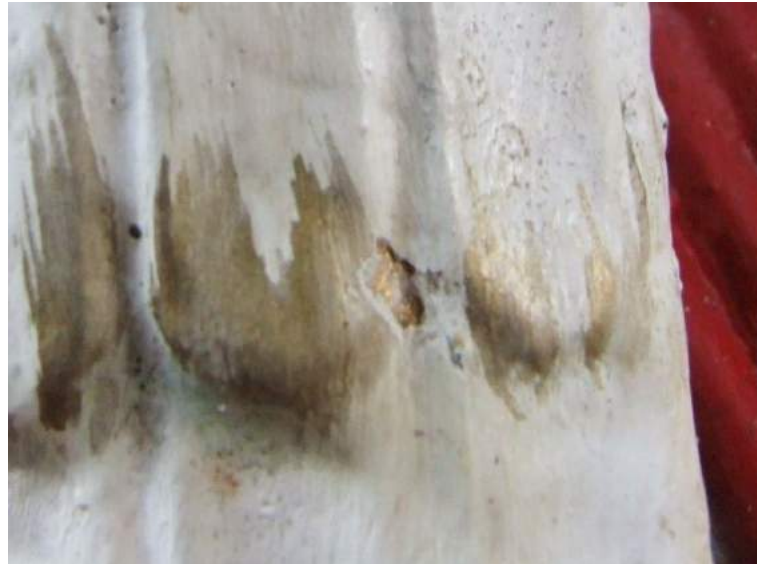
Foto 155 – Divino Espírito Santo – Área de perda de camada pictórica revela douramento subjacente.

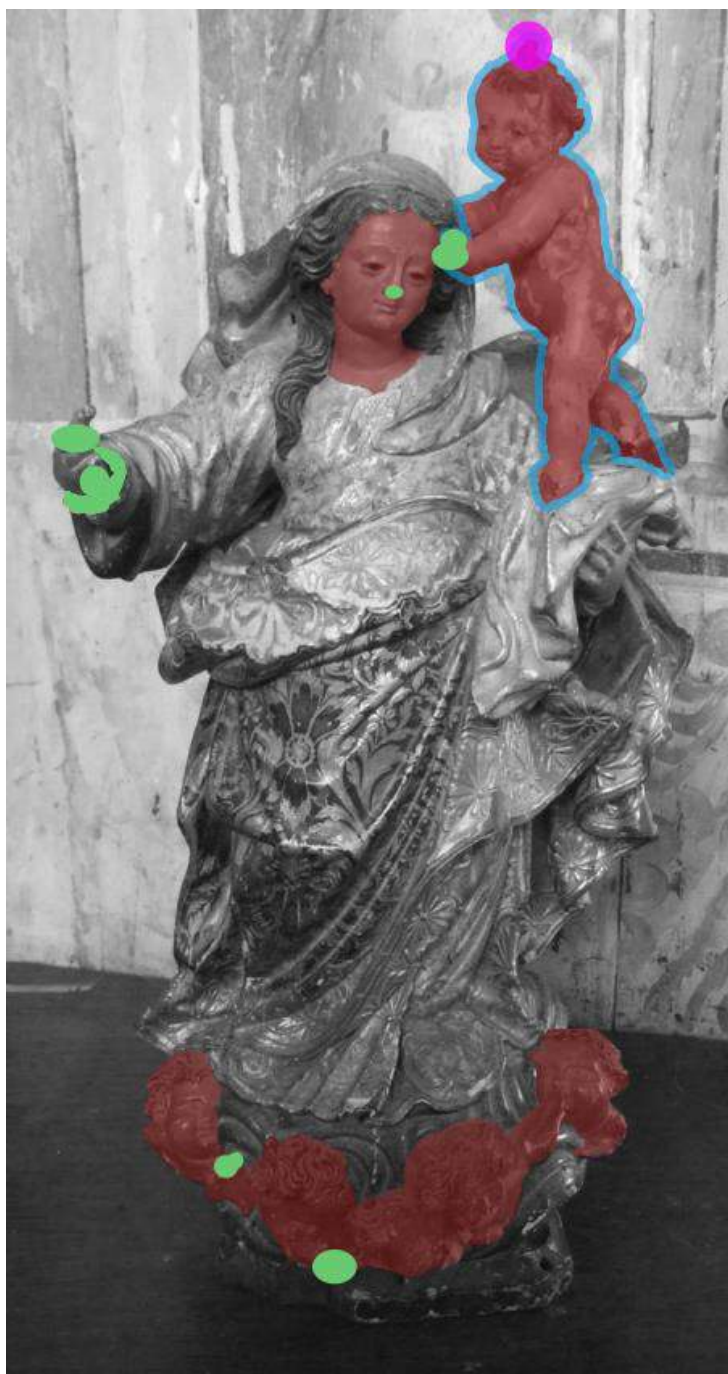
## Nossa Senhora do Rosário – Frente

- MANCHAS NA POLICROMIA
- PERDA DE CALAFETAÇÃO NA CABEÇA
- PERDA DE SUPORTE
- PERDA DE POLICROMIA

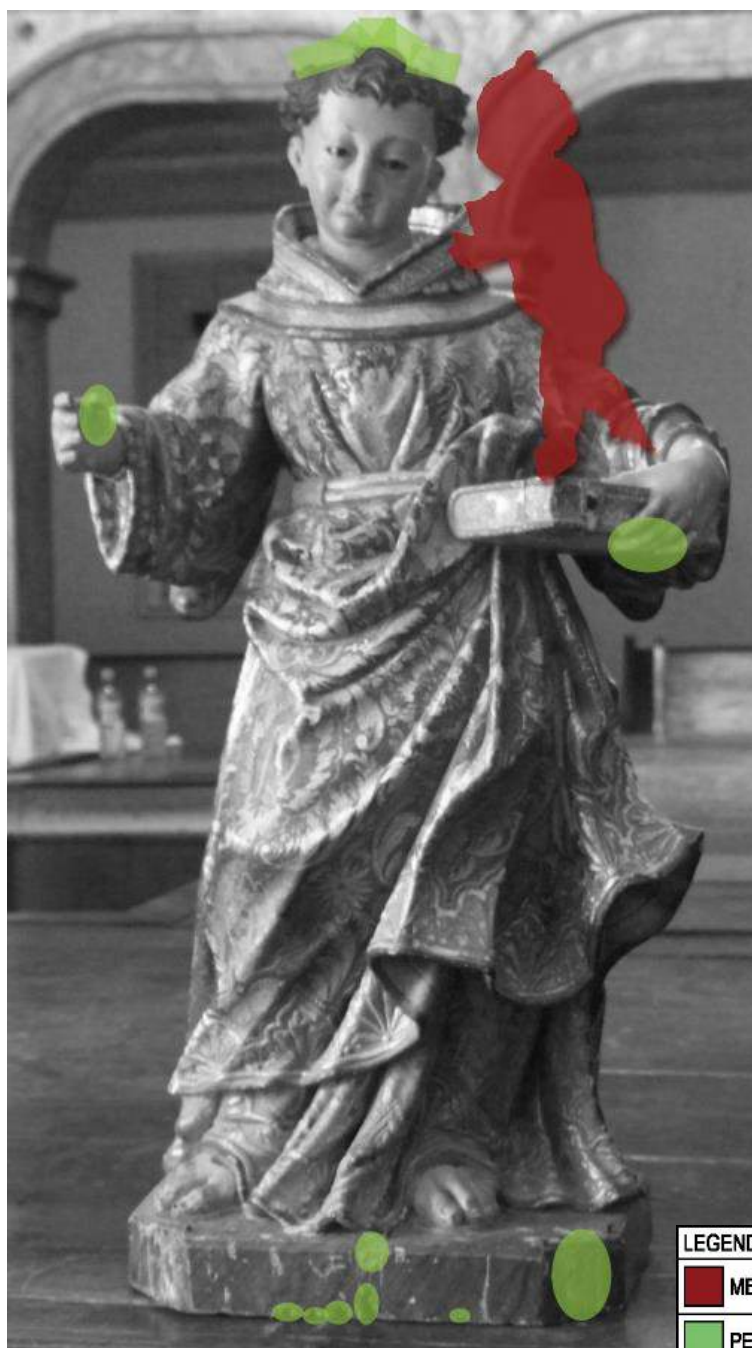
## Santo Antônio – Frente

- MENINO JESUS FALTANTE
- PERDA DE SUPORTE

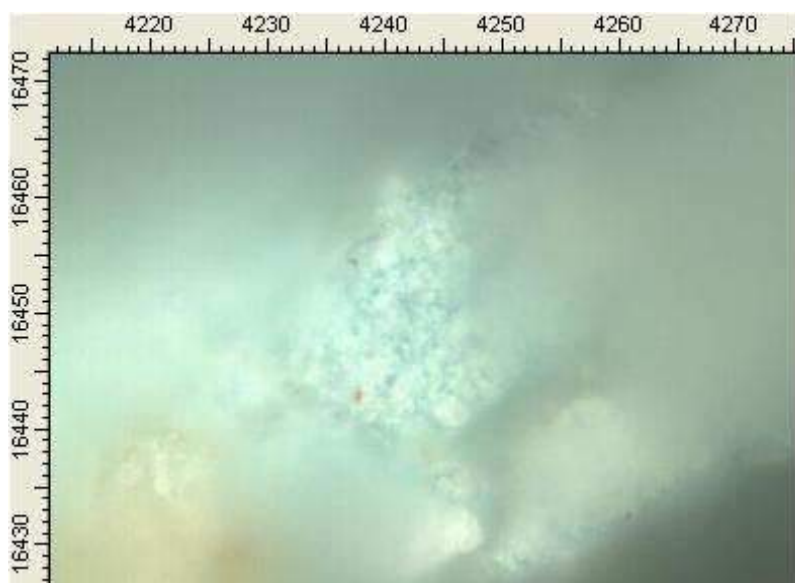
Figura 2 – Espectro de espalhamento de luz Raman amostra COR8, de ftalocianina de cobre
